## B-undersøkelse ved Isbergan i Meløy kommune, oktober 2022

Nova Sea AS

**Etter Norsk Standard NS 9410: 2016**

| Feltdato: 26.10.2022<br>Toktleder: Reidun Lund | Rapportdato: 16.11.2022<br>Rapportnummer: 1783-10-22B<br>Antall sider: 22 | |

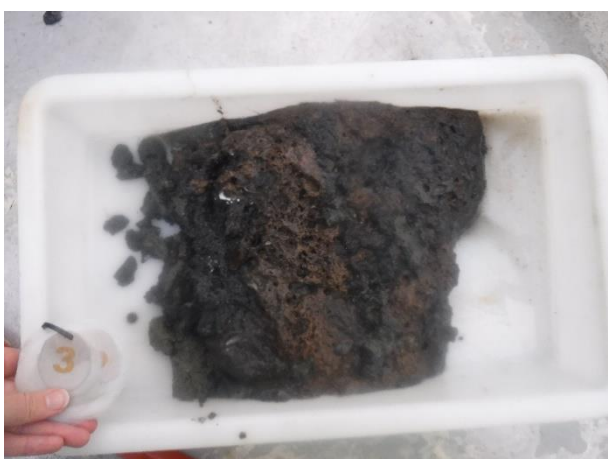
**Figur 8:** Bilde som viser sedimentet fra stasjon 3. Sedimentet besto av silt. Foto: Aqua Kompetanse AS.

Det ble registret gassbobler ved stasjon 3, i tillegg til slamdannelse. Elleve stasjoner hadde normal farge og tre av stasjonene hadde misfarging. Ti av stasjonene hadde normal lukt, tre av stasjonene hadde noe lukt og stasjon 3 hadde sterk lukt. Konsistensen var myk ved to av stasjonene, løs ved stasjon 3 og fast ved øvrige stasjoner. Grabbinholdet var under  $\frac{1}{4}$  ved elleve stasjoner, mellom  $\frac{1}{4}$  og  $\frac{3}{4}$  ved to av stasjonene og over  $\frac{3}{4}$  ved én stasjon. Det ble funnet fôrrester ved stasjon 4 og stasjon 5, og fekalier ved stasjon 5 og stasjon 7. Tilstanden på de sensoriske registreringene ble 1, med en indeksverdi på 0,52 poeng.
