B-undersøkelse ved Kalvhylla i Vevelstad kommune, oktober 2024

Nova Sea Havbruk AS

Etter Norsk Standard NS 9410: 2016
AQUA KOMPETANSE AS

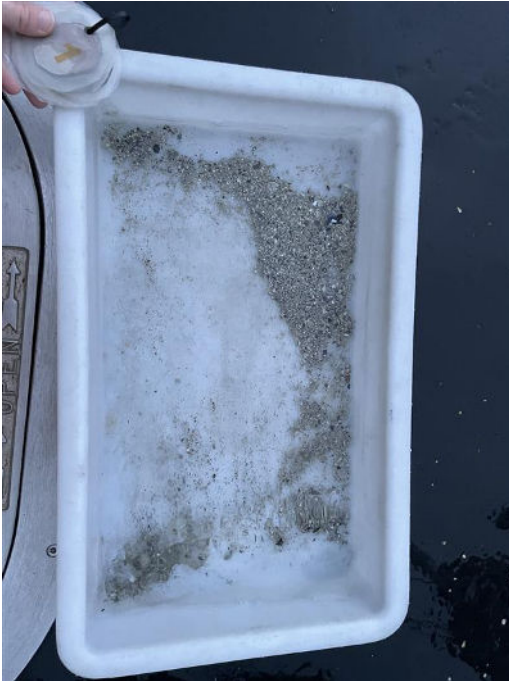
Figur 1: *Bilde som viser sedimentet fra stasjon 1. Substratet bestod av fjellbunn med strø av skjellsand. Foto: Aqua Kompetanse AS.*

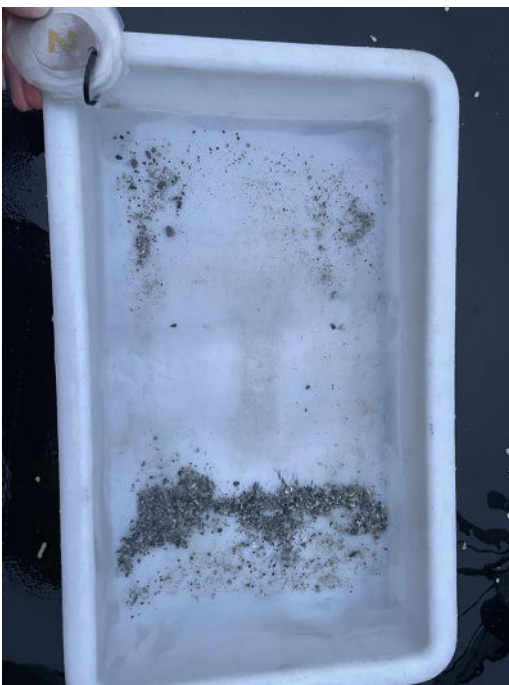
Figur 2: *Bilde som viser sedimentet fra stasjon 2. Substratet bestod av fjellbunn med strø av grus. Foto: Aqua Kompetanse AS.*

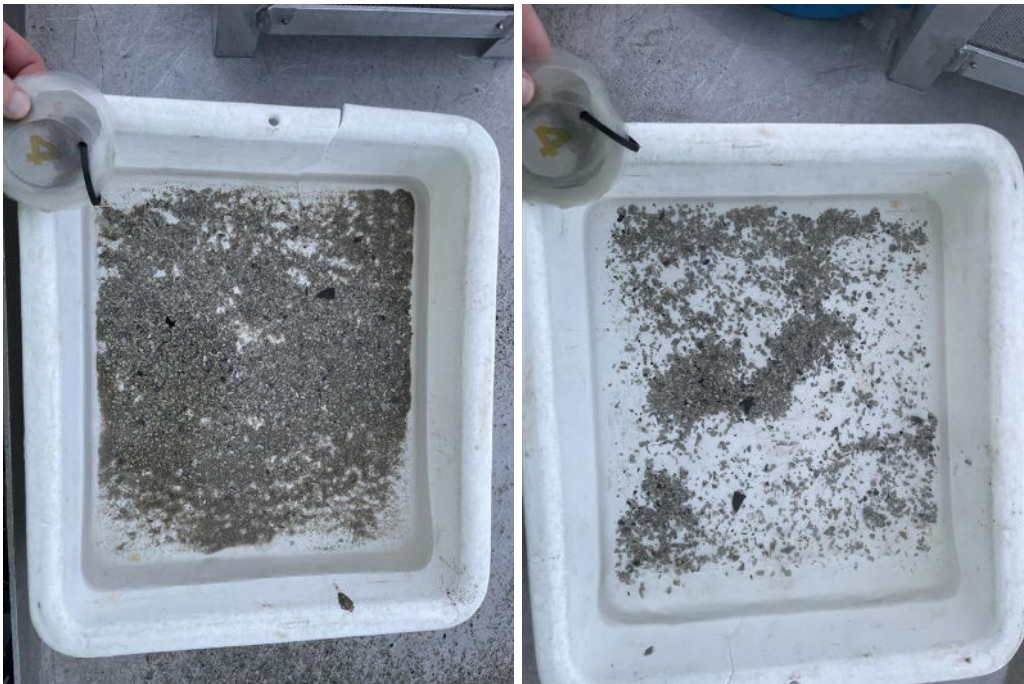
Figur 4: Bilder som viser sedimentet fra stasjon 4 før og etter siling. Substratet bestod av fjellbunn med strø av skjellsand. Foto: Aqua Kompetanse AS.

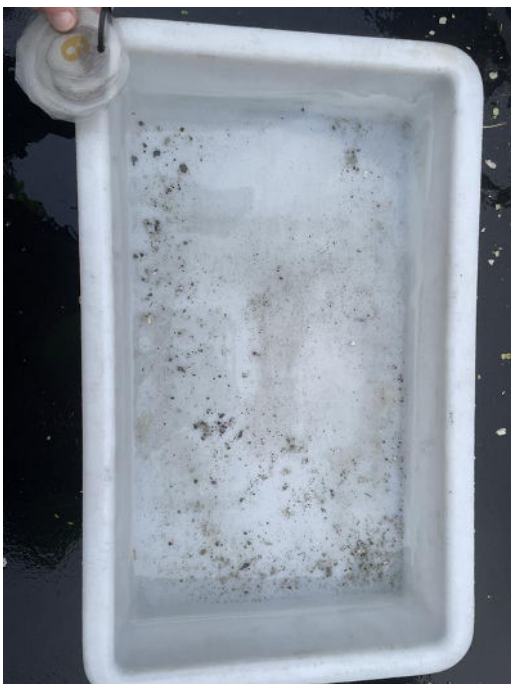
Figur 6: Bilde som viser sedimentet fra stasjon 6. Det ble registrert fjellbunn ved denne stasjonen. Foto: Aqua Kompetanse AS.

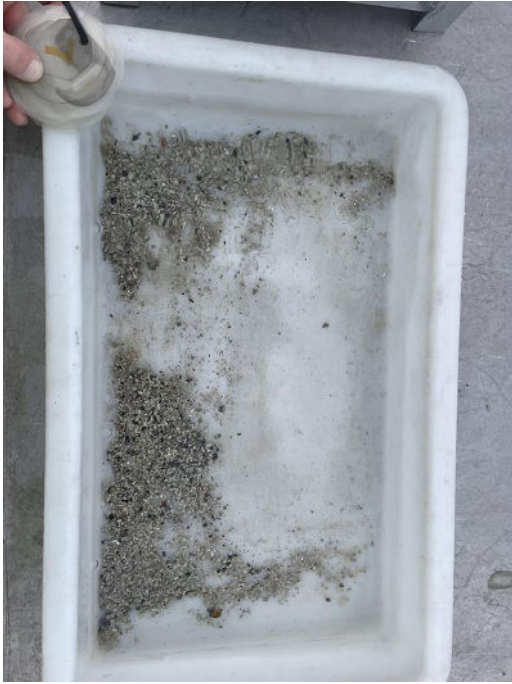
Figur 7: Bilde som viser sedimentet fra stasjon 7. Sedimentet besto av skjellsand. Det ble også registrert fjellbunn.
Foto: Aqua Kompetanse AS.

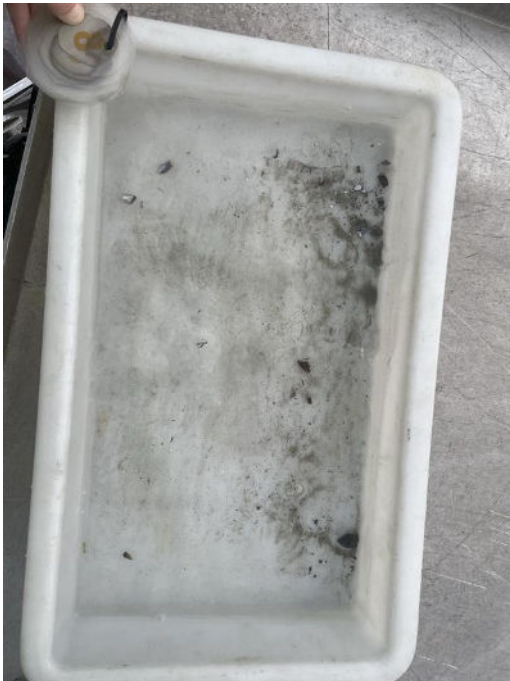
Figur 8: Bilde som viser sedimentet fra stasjon 8. Substratet bestod av fjellbunn med strø av sand. Foto: Aqua Kompetanse AS.

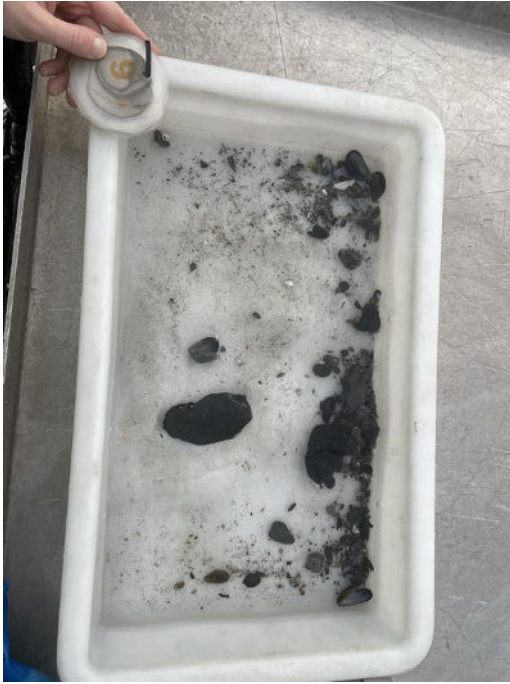
Figur 9: Bilde som viser sedimentet fra stasjon 9. Det ble registrert steinbunn ved denne stasjonen. Foto: Aqua Kompetanse AS.

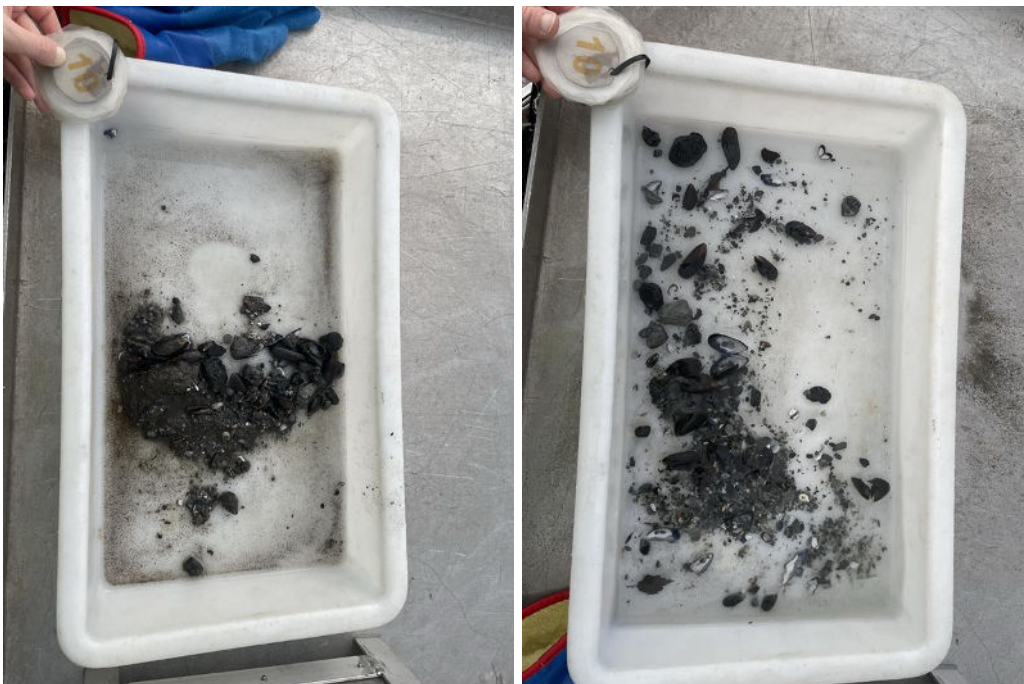
Figur 10: Bilder som viser sedimentet fra stasjon 10 før og etter siling. Det ble registrert steinbunn ved denne stasjonen med strø av grus og silt. Foto: Aqua Kompetanse AS.

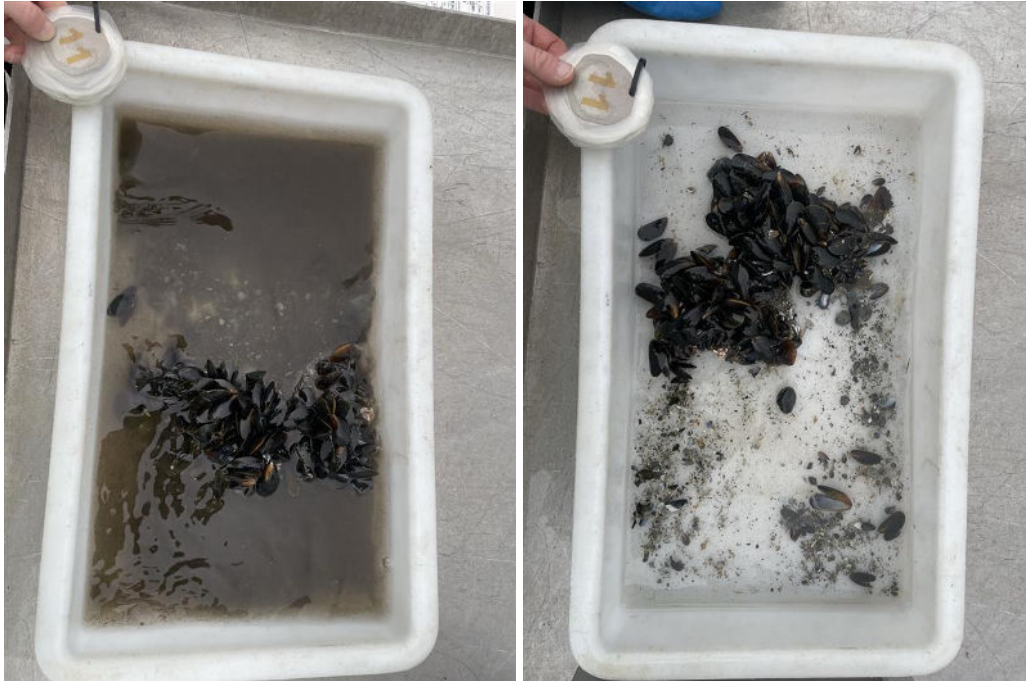
Store deler av bunnen er hardbunn av typene fjell - og steinbunn. Sedimentet under anlegget består hovedsakelig av silt, med innslag av skjellsand, sand og grus. Det ble funnet dyreliv ved syv av stasjonene, bestående av børstemark. Det ble også registrert blåskjell ved stasjon 11, men disse stammer mest sannsynlig fra anlegget da blåskjell vanligvis lever i de 10 øverste meterne av vannmassene.

Figur 11: Bilder som viser sedimentet fra stasjon 11 før og etter siling. Det ble registrert fjellbunn ved denne stasjonen med strø av sand og silt. Det ble også registrert 50 blåskjell her, men disse stammer mest sannsynlig fra anlegget da blåskjell vanligvis lever i de 10 øverste meterne av overflaten. Foto: Aqua Kompetanse AS.

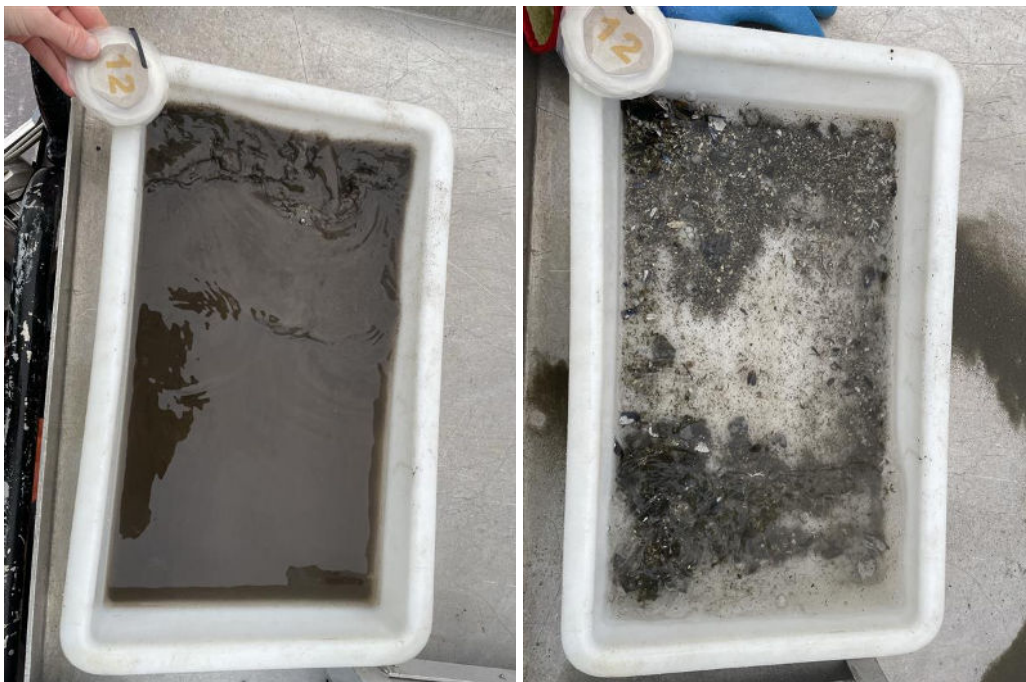
Figur 12: Bilder som viser sedimentet fra stasjon 12 før og etter siling. Sedimentet besto av silt og noe sand og grus. Foto: Aqua Kompetanse AS.

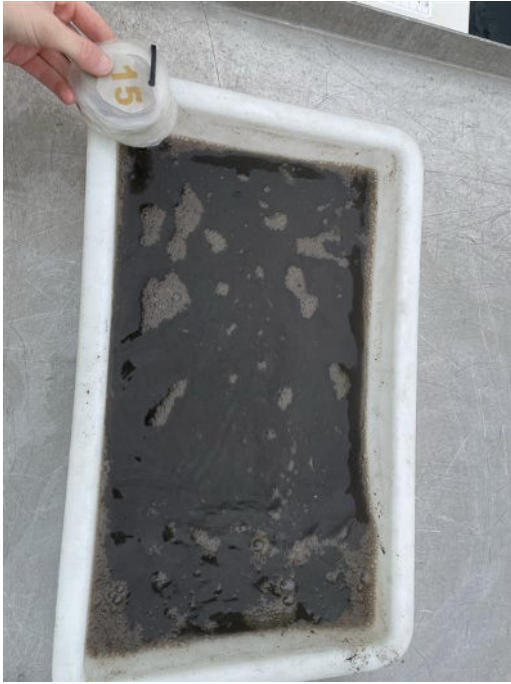
Elektrokjemi kunne måles ved tre av seksten stasjoner. pH-verdiene var over 7,1 ved stasjonene 12 og 16. Ved stasjon 15 var pH 6,68. De tre målte stasjonene hadde en negativ E_h . Tilstanden på de elektrokjemiske målingene ble 1, med en indeksverdi på 0,80 poeng.

Det ble ikke registrert slamdannelse ved noen stasjoner. Gassbobler ble registrert ved stasjon 15. Brun/sort farge ble registrert ved fem av seksten stasjoner, mens de øvrige stasjonene hadde lys/grå farge. Stasjon 15 hadde sterk lukt, fire stasjoner hadde noe lukt, mens de øvrige stasjonene hadde normal lukt. Konsistensen var fast ved tretten stasjoner og myk ved tre stasjoner. Grabbvolumet var under $\frac{1}{4}$ ved tretten av stasjonene, og mellom $\frac{1}{4}$ og $\frac{3}{4}$ ved tre stasjoner. Tilstanden på de sensoriske registreringene ble 1, med en indeksverdi på 0,48 poeng.

Figur 15: *Bilde som viser sedimentet fra stasjon 15. Sedimentet bestod av silt. Prøven ble ikke skylt grunnet mye H₂S-gass. Foto: Aqua Kompetanse AS.*

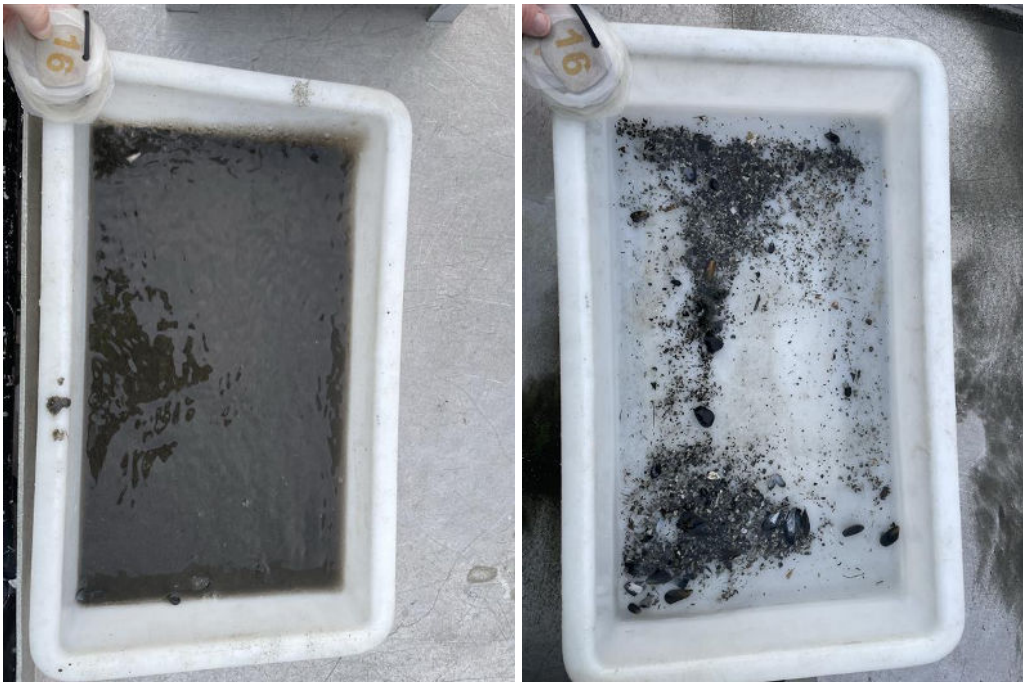
Figur 16: *Bilder som viser sedimentet fra stasjon 16 før og etter siling. Sedimentet besto av silt, og noe grus og sand. Det ble også registrert fjellbunn. Foto: Aqua Kompetanse AS.*
