# B-undersøkelse for lokalitet 36217 Kalvhylla

NS 9410:2016

På oppdrag fra Nova Sea AS har Åkerblå utført en B-undersøkelse før utsett ved lokalitet Kalvhylla.

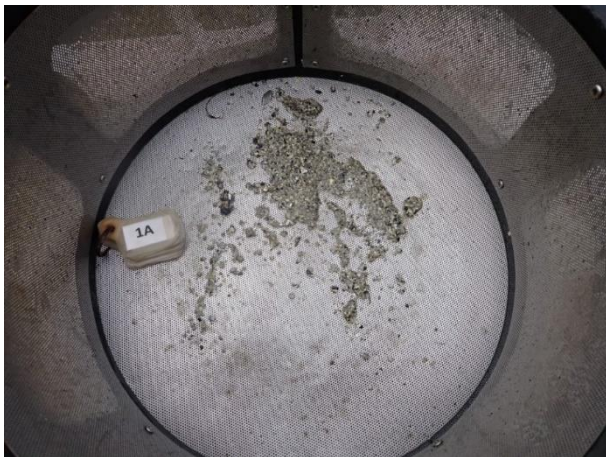
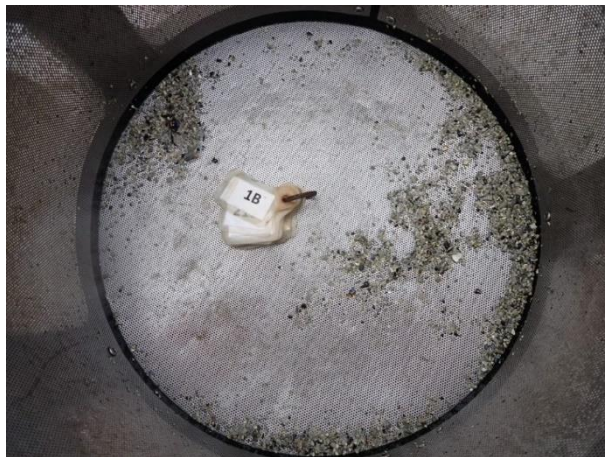
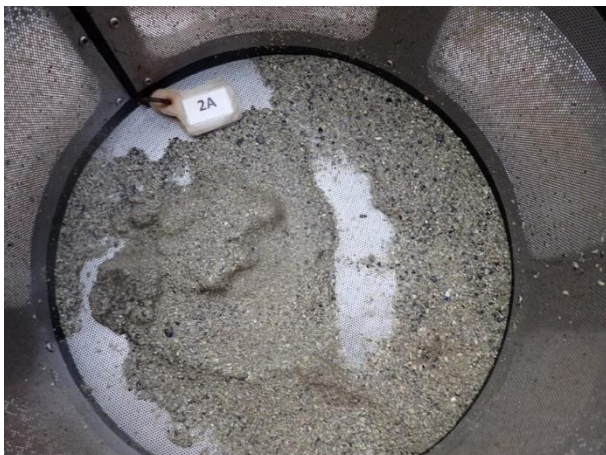
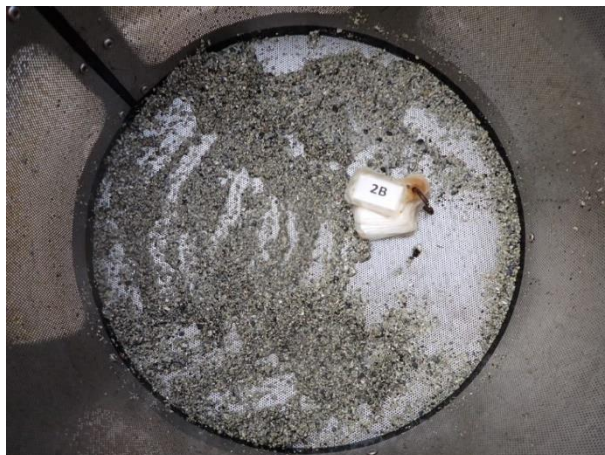
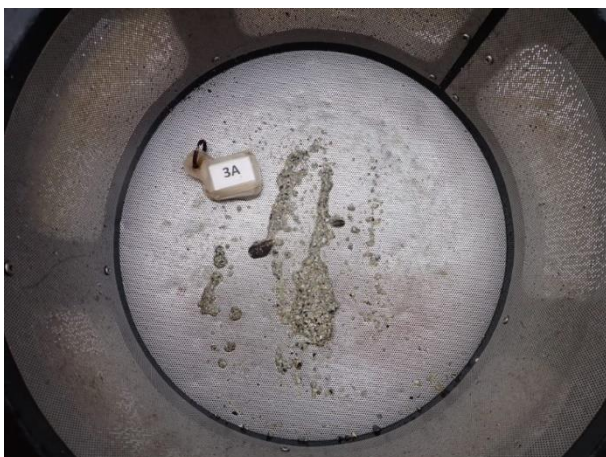
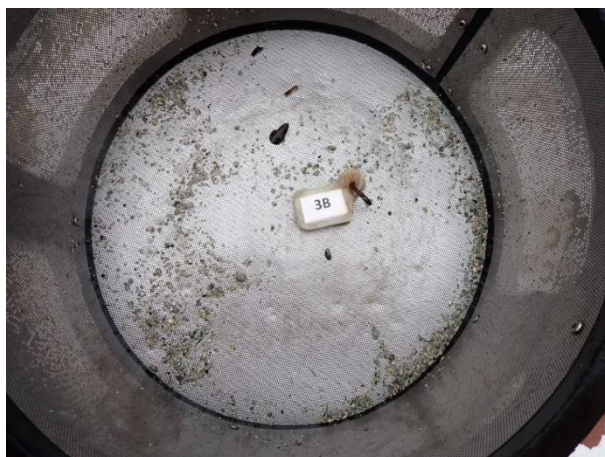
**Vedlegg 2 – Bilder fra prøvestasjoner**

Bilder nedenfor viser sediment (A) og ferdig vasket prøve (B) ved stasjonene.
