# C-UNDERSØKELSE MED ASC-VURDERING

NS9410:2016 og ASC Salmon Standard (2024)  
for Klipen (36037)

Rapportnr.: 110216657-3001-01-001

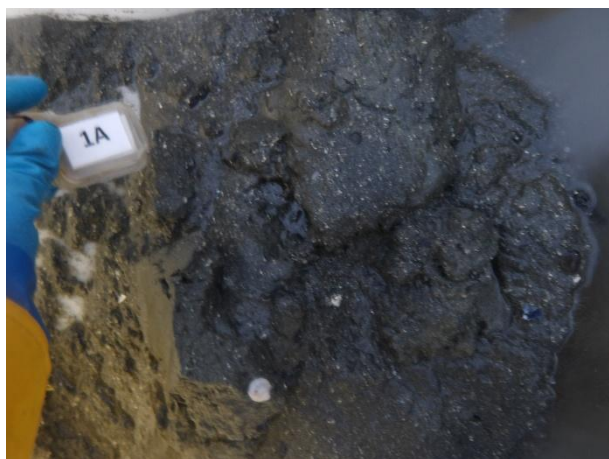
**Figur V9.1** Sediment før vask. Lapp indikerer stasjonsnummer.

Det ble tatt bilder av sedimentet fra ett hugg per stasjon etter at grabben ble tømt i plastbaljen, men før vask (Figur V9.1 – V9.7).

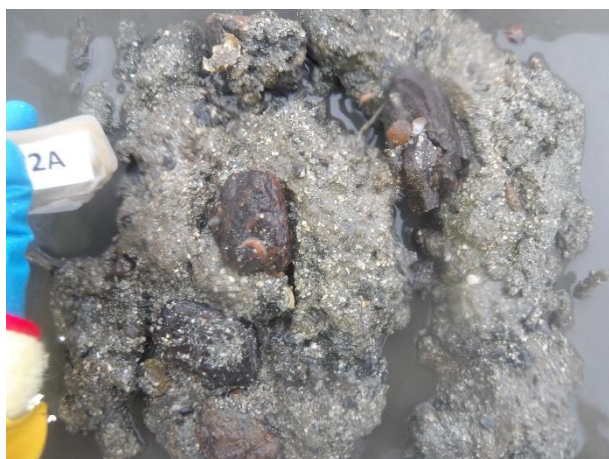
**Figur V9.2** Sediment før vask. Lapp indikerer stasjonsnummer.

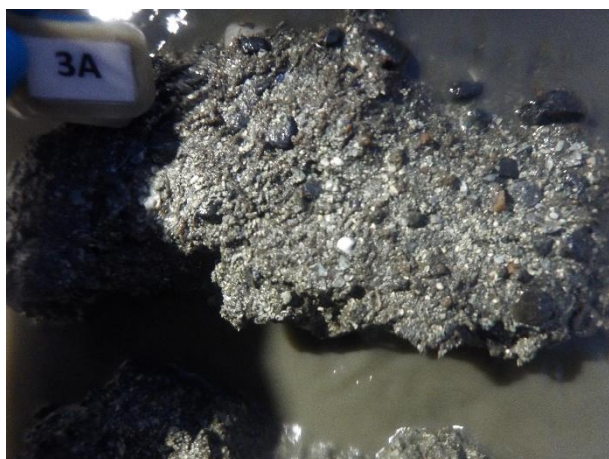
**Figur V9.3** Sediment før vask. Lapp indikerer stasjonsnummer.

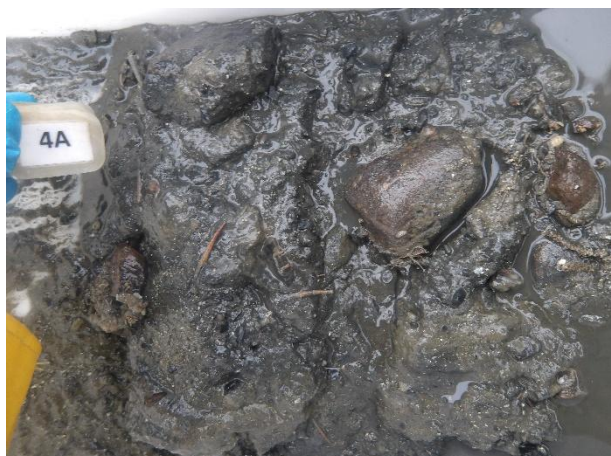
**Figur V9.4** Sediment før vask. Lapp indikerer stasjonsnummer.

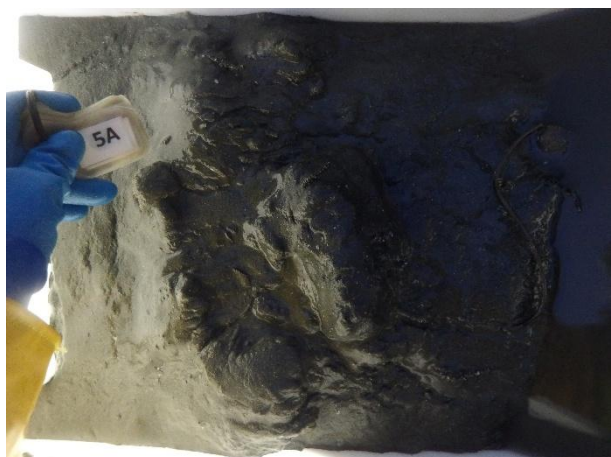
**Figur V9.5** Sediment før vask. Lapp indikerer stasjonsnummer.

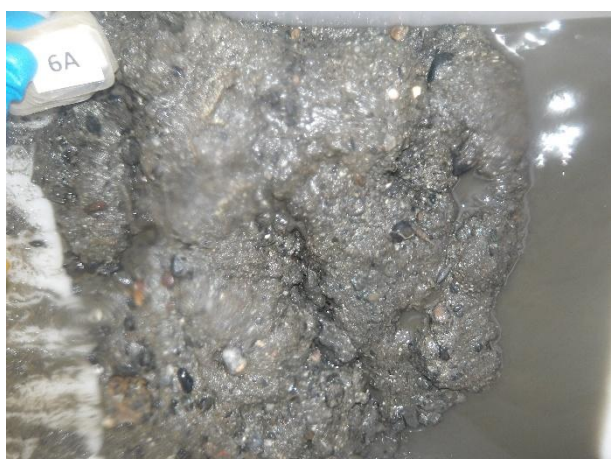
**Figur V9.6** Sediment før vask. Lapp indikerer stasjonsnummer.

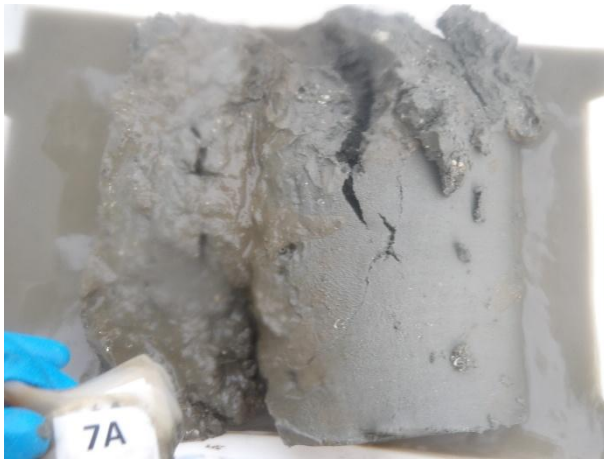
**Figur V9.7** Sediment før vask. Referansestasjon.
