## B-undersøkelse ved Djupvik i Rødøy kommune, oktober 2021

Nova Sea AS

**Etter Norsk Standard NS 9410: 2016**

| Feltdato: 06.10.2021<br>Toktleder: Petter Carlsen | Rapportdato: 27.10.2021<br>Rapportnummer: 464-10-21B<br>Antall sider: 18 | |

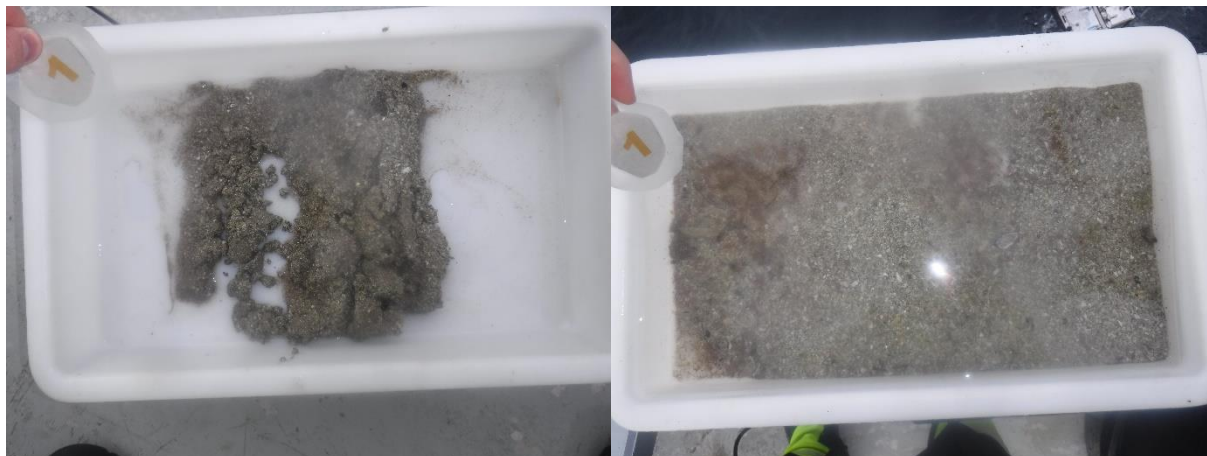
**Figur 6:** Bilder som viser sedimentet fra stasjon 1 før og etter siling. Sedimentet besto av skjellsand og sand.  
Foto: Aqua Kompetanse AS.

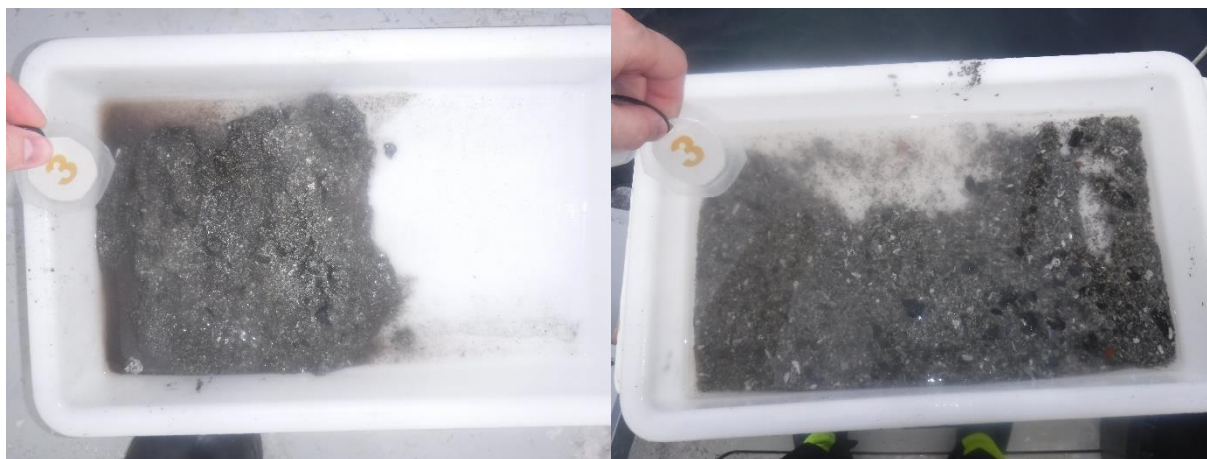
Stasjon 2 hadde noe misfarging og lukt. Stasjon 3 hadde noe lukt og myk konsistens. Stasjon 4 hadde noe misfarging og myk konsistens. Øvrige stasjoner hadde unormal lukt og farge. Grabbvolumet var under  $\frac{1}{4}$  ved åtte av stasjonene og mellom  $\frac{1}{4}$  og  $\frac{3}{4}$  ved fem stasjoner. Tilstanden på de sensoriske registreringene ble 1, med en indeksverdi på 0,42 poeng.

**Figur 8:** Bilder som viser sedimentet fra stasjon 3 før og etter siling. Sedimentet besto av skjellsand, grus og silt. Det ble registrert fekalier i denne prøven. Foto: Aqua Kompetanse AS.

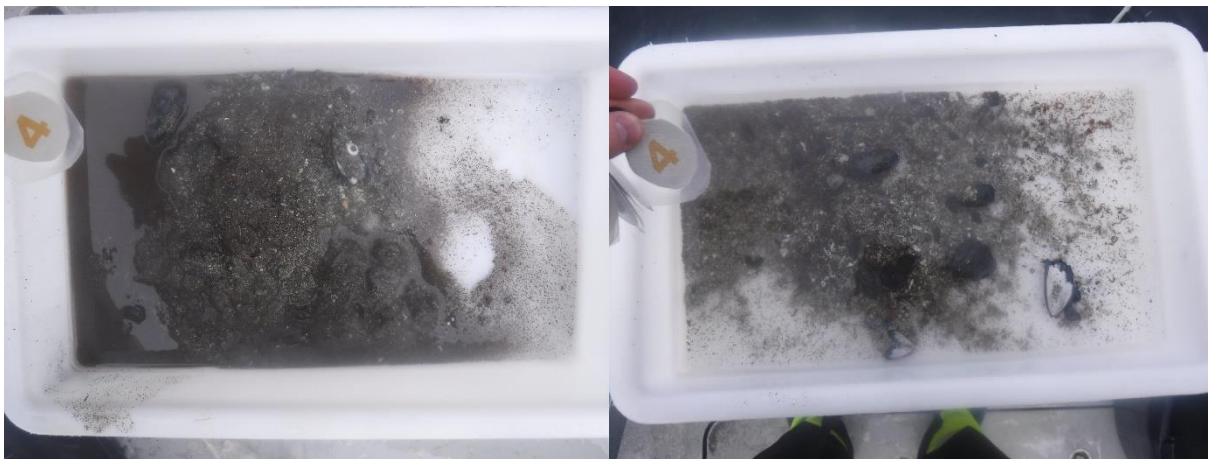
**Figur 9:** Bilder som viser sedimentet fra stasjon 4 før og etter siling. Sedimentet besto av skjellsand, silt og grus.  
Foto: Aqua Kompetanse AS.

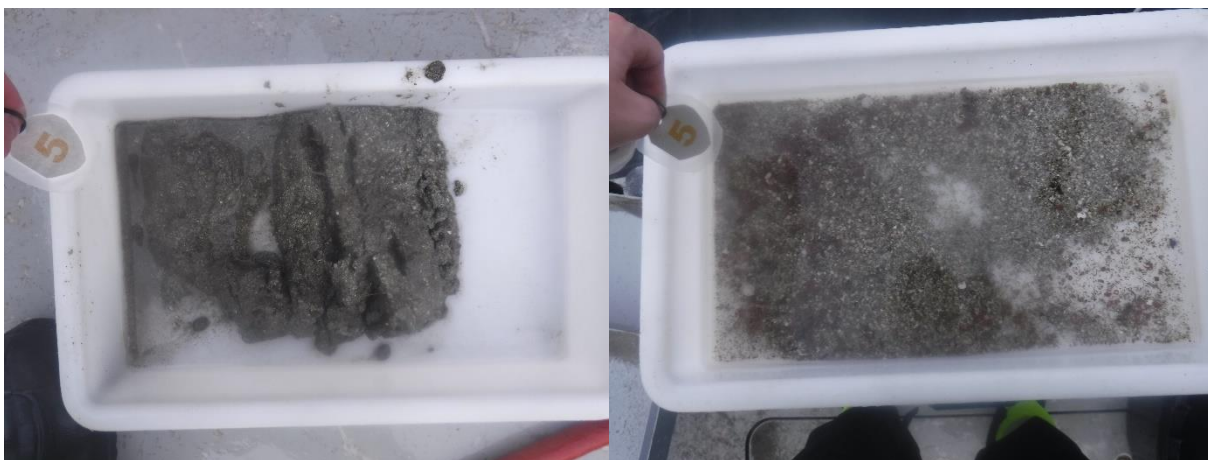
**Figur 10:** Bilder som viser sedimentet fra stasjon 5 før og etter siling. Sedimentet besto av skjellsand, sand og silt.  
Foto: Aqua Kompetanse AS.

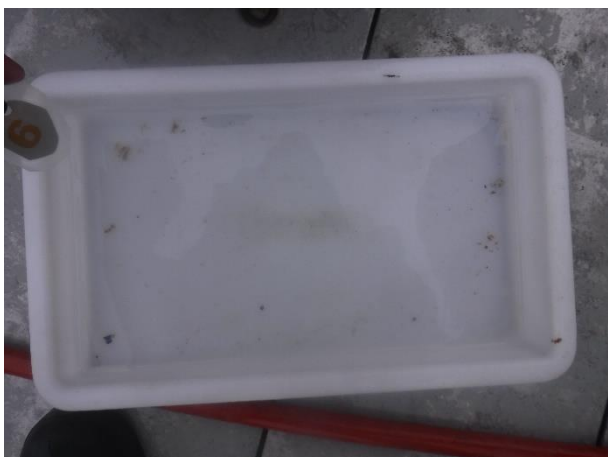
**Figur 11:** Bilde som viser sedimentet fra stasjon 6. Havbunnen besto av fjellbunn med svært lite sediment. Det ble registrert fekalier i denne prøven. Foto: Aqua Kompetanse AS.

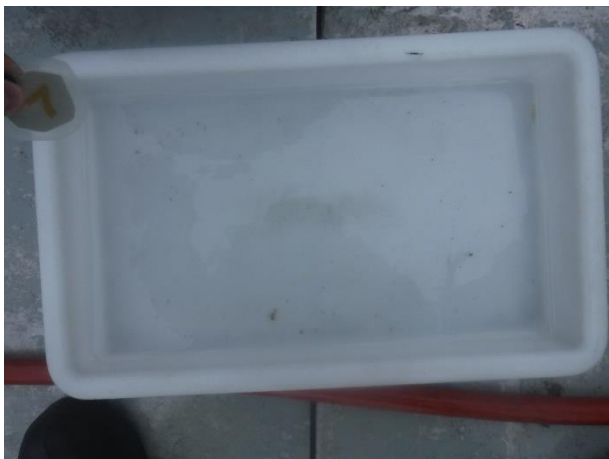
**Figur 12:** Bilde som viser sedimentet fra stasjon 7. Havbunnen besto av fjellbunn med svært lite sediment. Det ble registrert fekalier i denne prøven. Foto: Aqua Kompetanse AS.

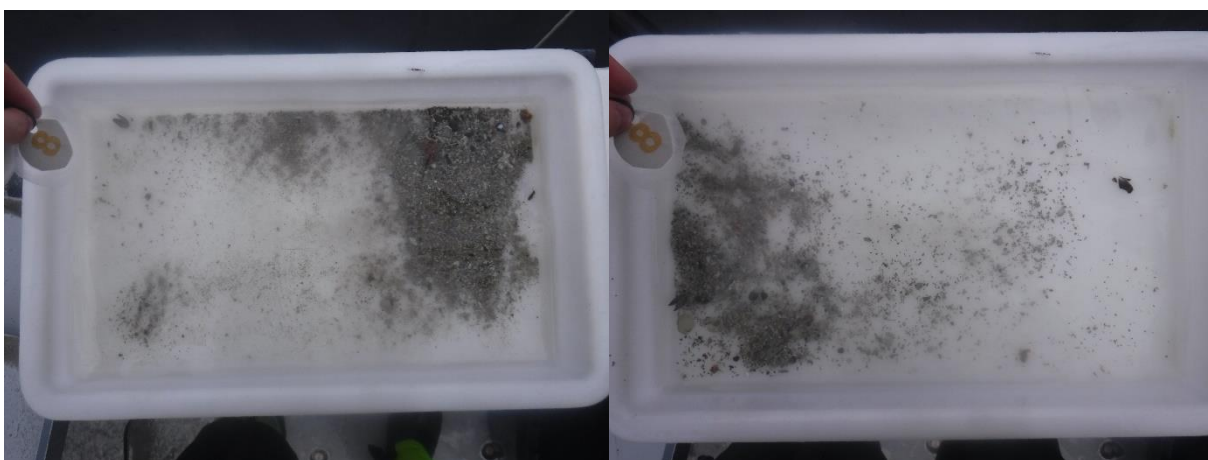
**Figur 13:** Bilder som viser sedimentet fra stasjon 8 før og etter siling. Sedimentet besto av skjellsand og sand. Det ble registrert fekalier i denne prøven. Foto: Aqua Kompetanse AS.

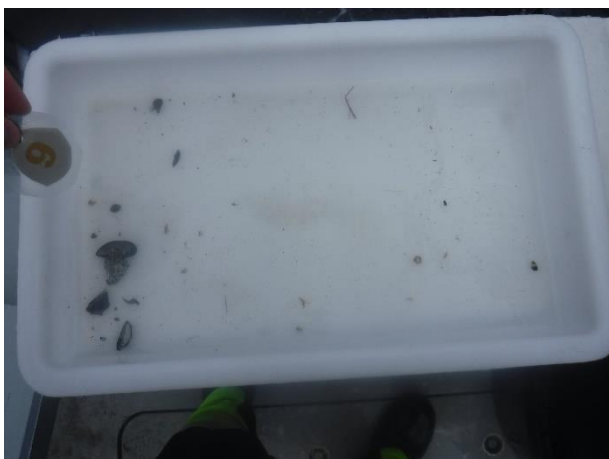
**Figur 14:** Bilde som viser sedimentet fra stasjon 9. Havbunnen besto av fjellbunn med svært lite sediment. Det ble registrert fekalier i denne prøven. Foto: Aqua Kompetanse AS.

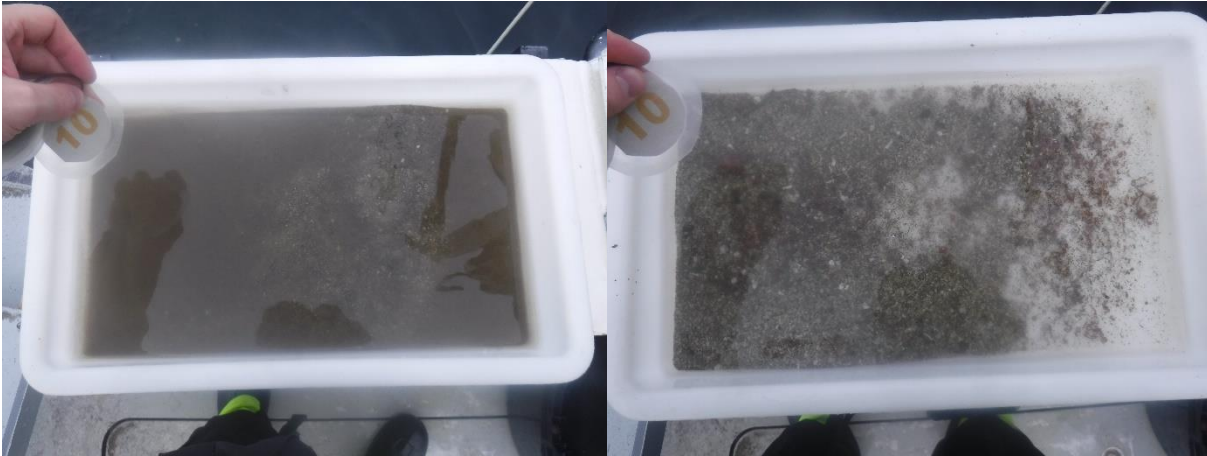
**Figur 15:** Bilder som viser sedimentet fra stasjon 10 før og etter siling. Sedimentet besto av skjellsand, silt og grus.  
Foto: Aqua Kompetanse AS.

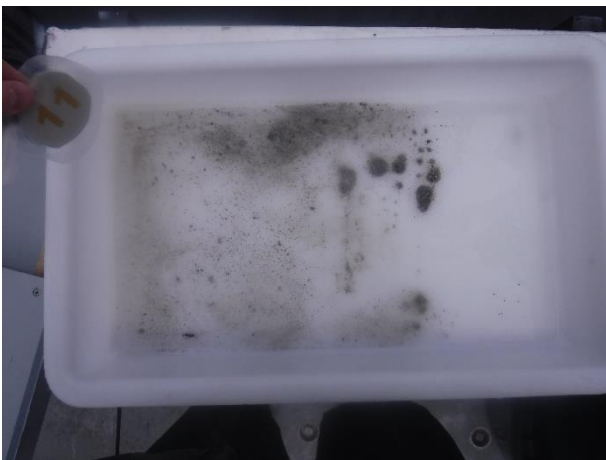
**Figur 16:** Bilde som viser sedimentet fra stasjon 11. Sedimentet besto skjellsand og sand på fjellbunn.  
Foto: Aqua Kompetanse AS.

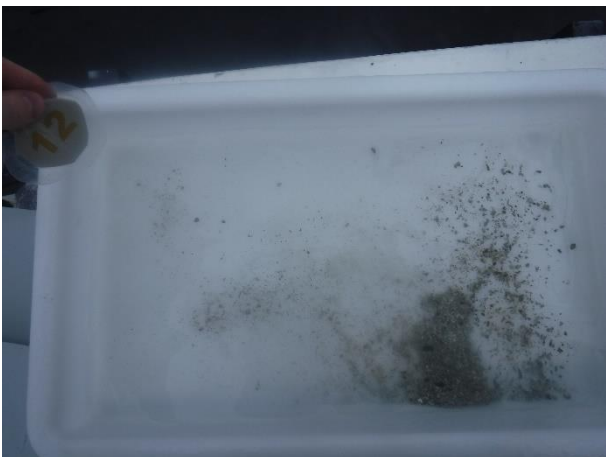
**Figur 17:** Bilde som viser sedimentet fra stasjon 12. Sedimentet besto av skjellsand på fjellbunn.  
Foto: Aqua Kompetanse AS.

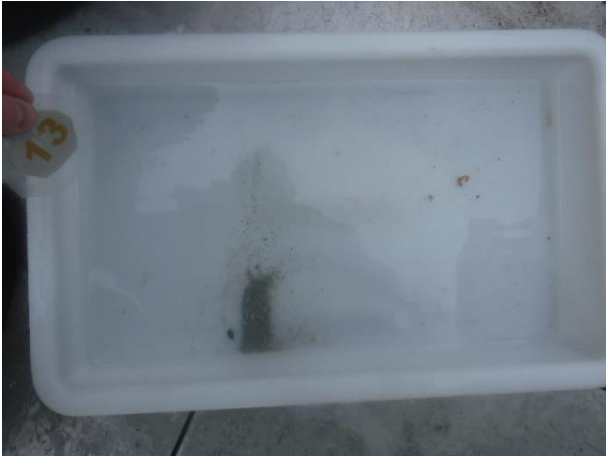
**Figur 18:** Bilde som viser sedimentet fra stasjon 13. Sedimentet besto av skjellsand på fjellbunn. Det ble registrert fekalier i denne prøven. Foto: Aqua Kompetanse AS.
