# B-undersøkelse for lokalitet 10893 Rensøya N

NS 9410:2016

På oppdrag fra Nova Sea AS har Åkerblå utført en B-undersøkelse under maksimal produksjonsbelastning ved lokalitet Rensøya N.

Samlet får lokaliteten lokalitetstilstand 1 (meget god).

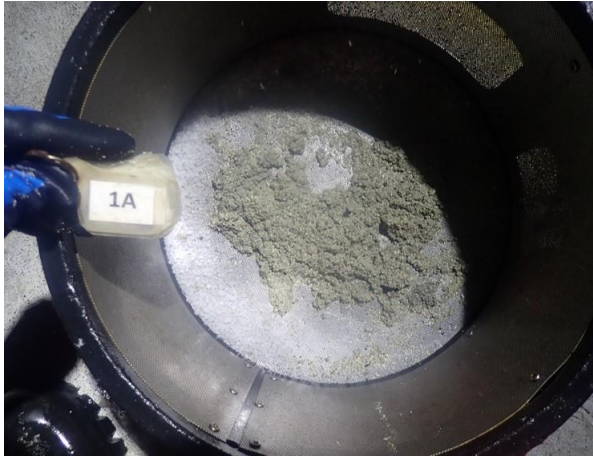
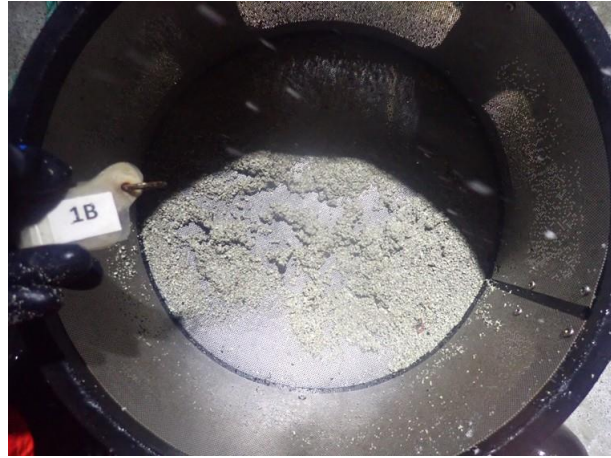
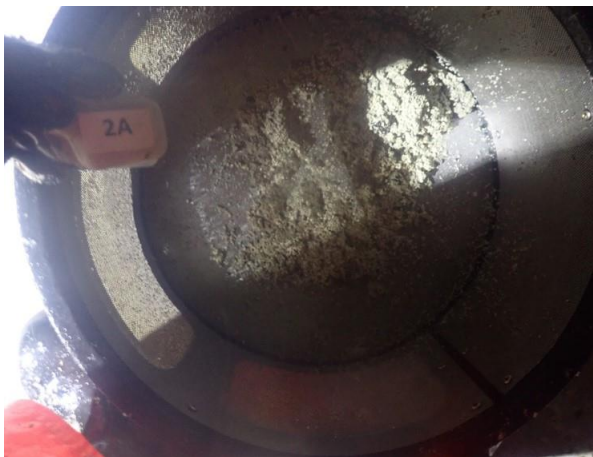
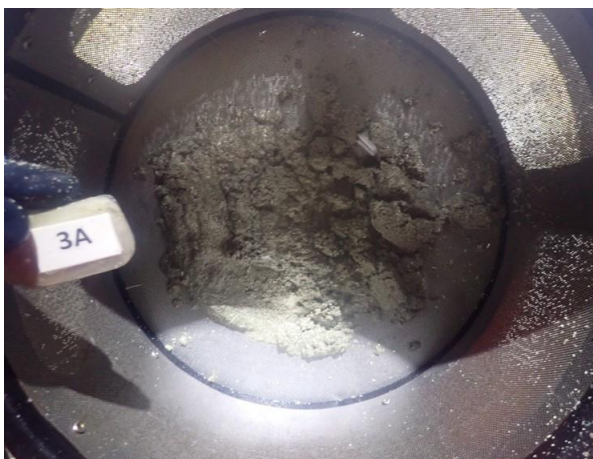
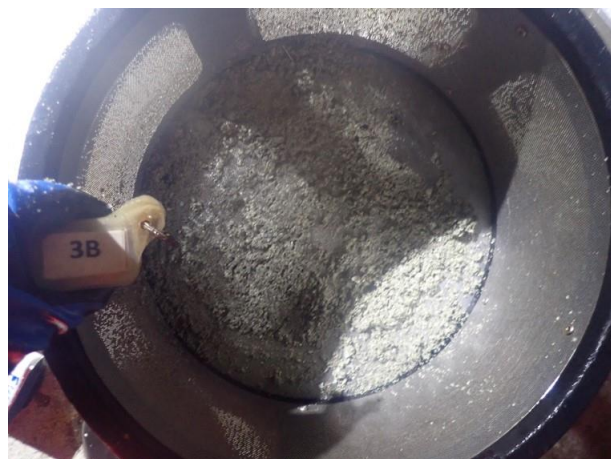
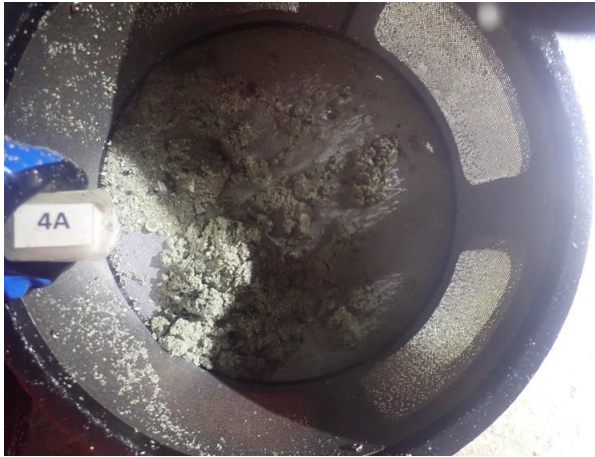
**Vedlegg 2 – Bilder fra prøvestasjoner**

**Type sediment:** Sedimentet bestod i hovedsak av sand og skjellsand med mindre innslag av grus på noen stasjoner. Sedimentet var relativt grovkornet. Stasjonene 7 til 10 ble alle klassifisert som hardbunnstasjoner.

**Fauna:** Det ble registrert bunngravende børstemark ved 14 av totalt 20 stasjoner. Individantallet av børstemark på de ulike stasjonene varierte fra 1 til rundt 20. Det var også funn av en taskekrabbe på stasjon 16.

Bilder nedenfor viser sediment (A) og ferdig vasket prøve (B) ved stasjonene.
