# **B-undersøkelse for lokalitet MELØYSJØEN (28956)**

**Lokalitetstilstand 3**

Rapport ID 14741

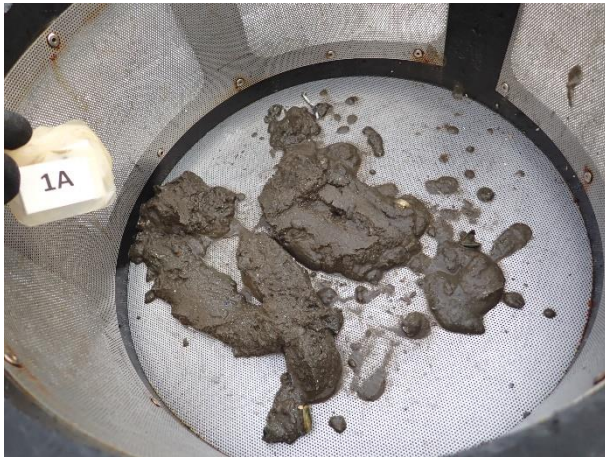
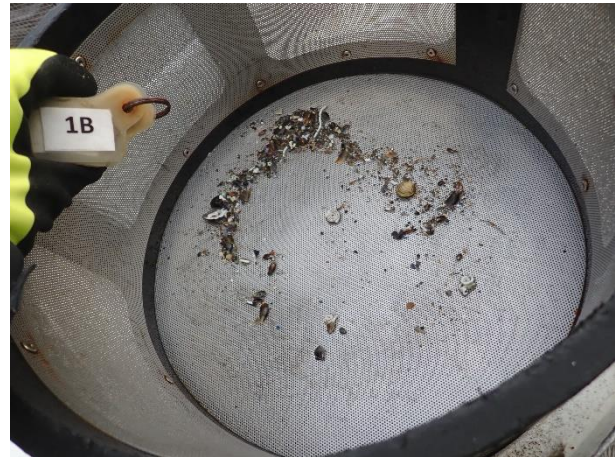
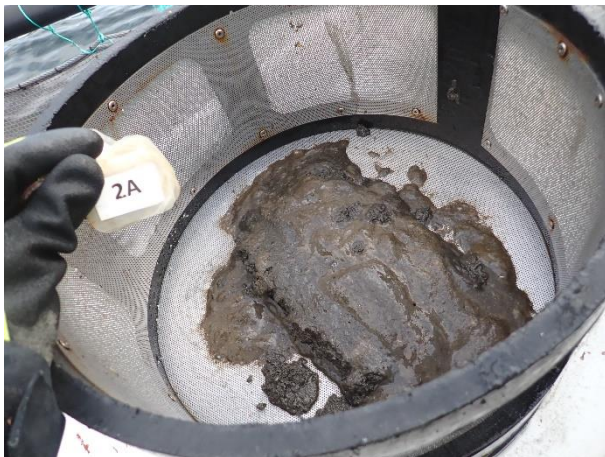
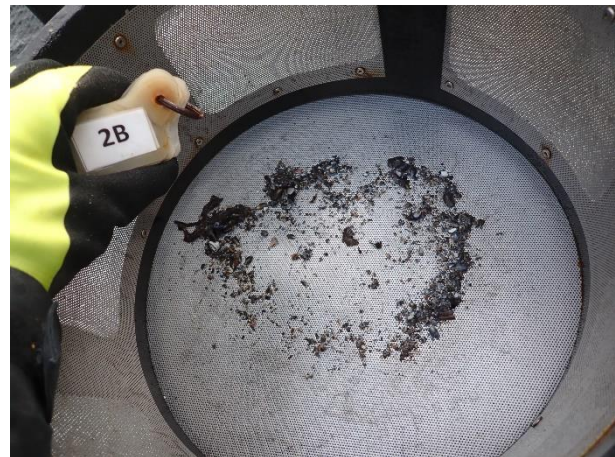
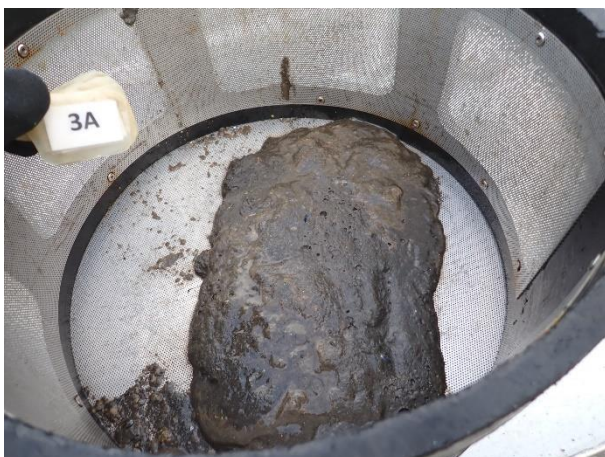
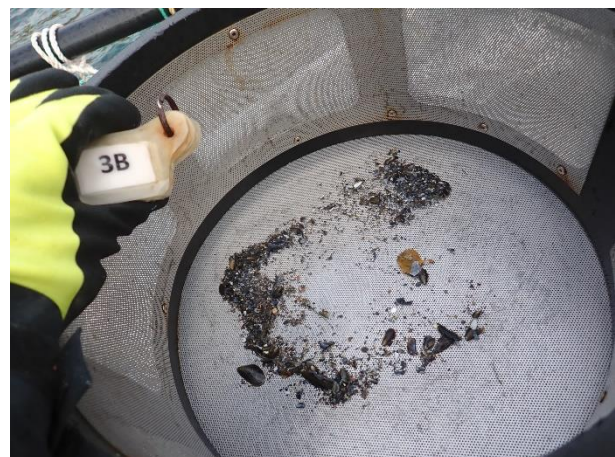
Bilder nedenfor viser sediment (A) og ferdig vasket prøve (B) ved stasjonene.
