# B-undersøkelse for lokalitet 28956 Meløysjøen

NS 9410:2016

På oppdrag fra Nova Sea Havbruk AS har Åkerblå utført en B-undersøkelse i forbindelse med oppfølging ved lokalitet Meløysjøen.

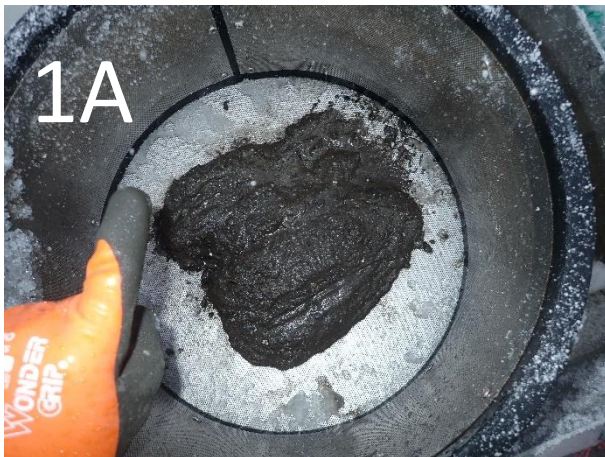
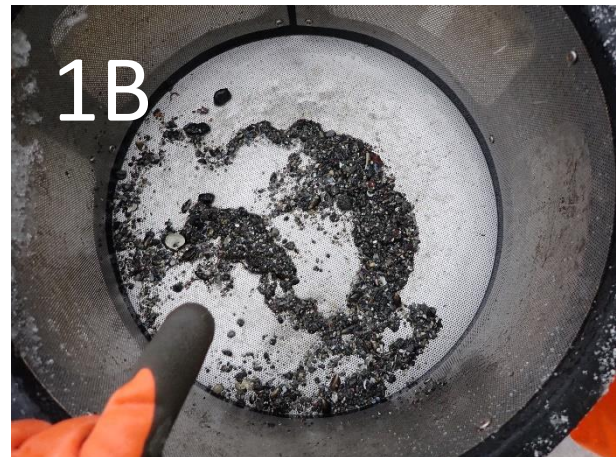
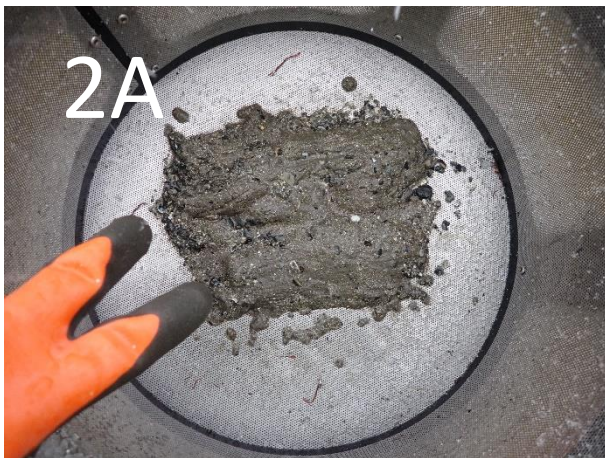
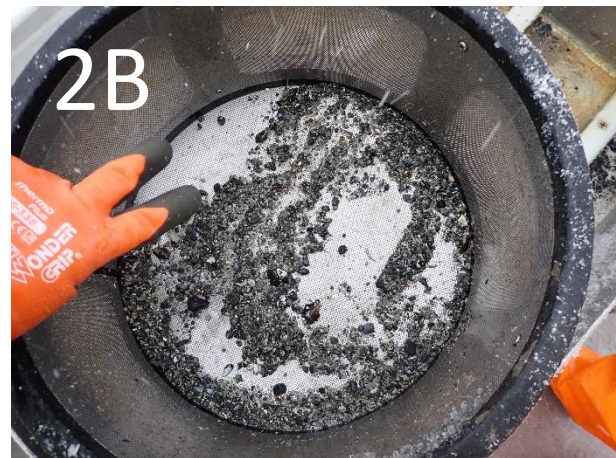
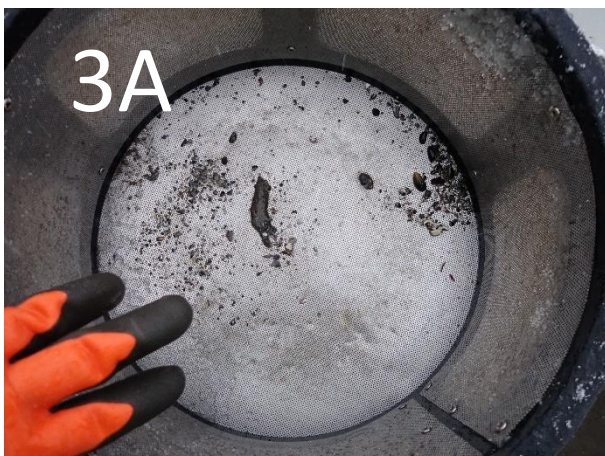
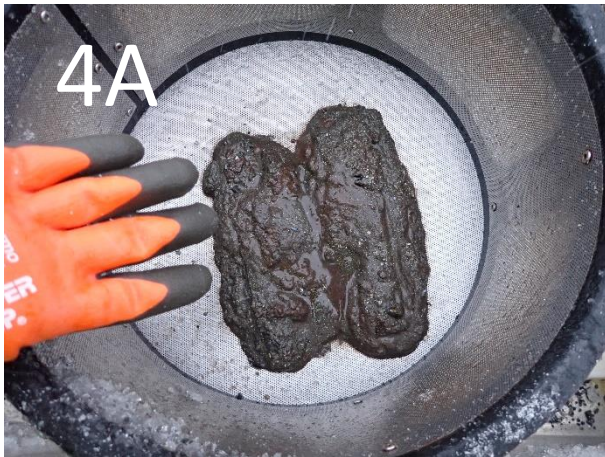
**Vedlegg 2 – Bilder fra prøvestasjoner**

Bilder nedenfor viser sediment (A) og ferdig vasket prøve (B) ved stasjonene.
