B-undersøkelse for lokalitet NORDBOTNET (23816)

Lokalitetstilstand 2

Rapport ID 15078

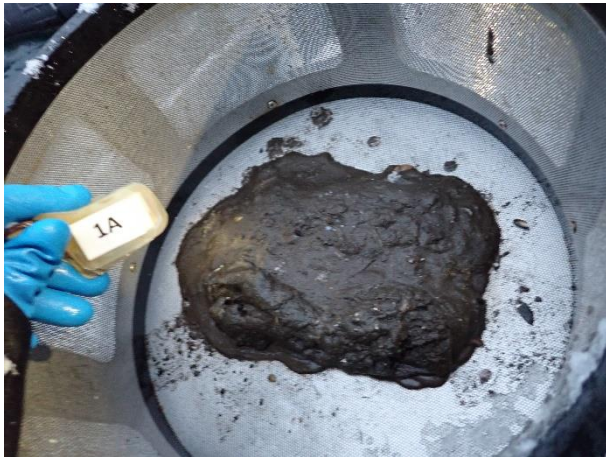
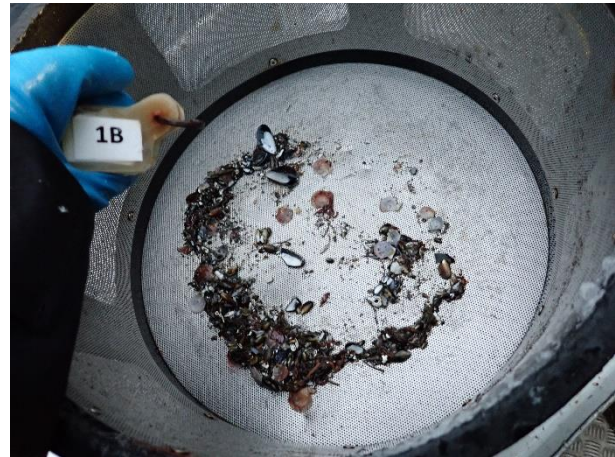
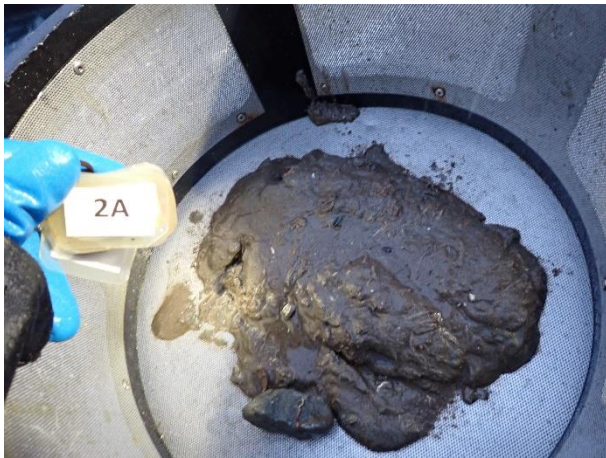
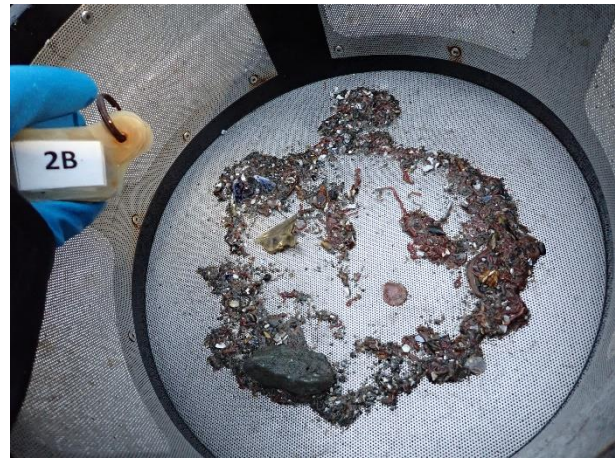
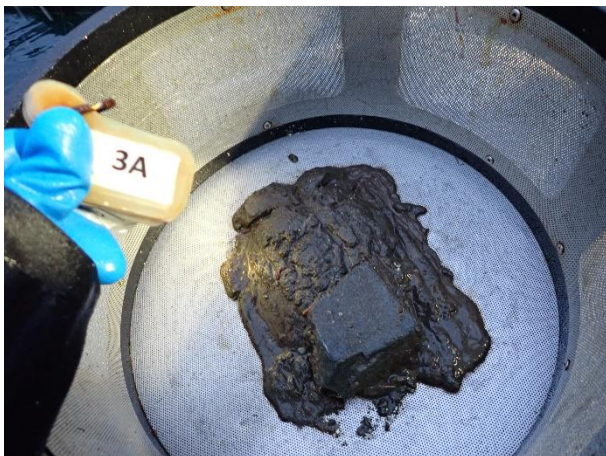
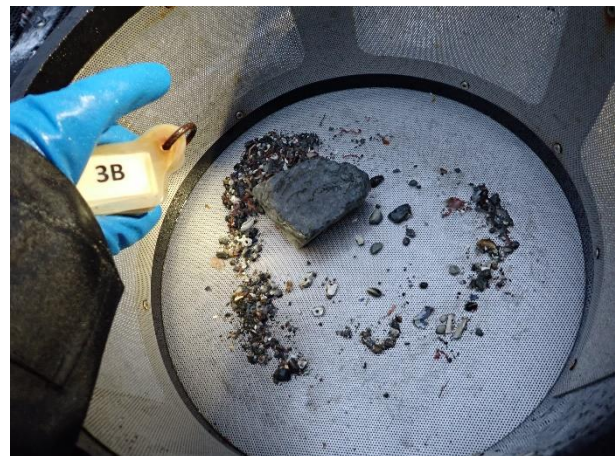
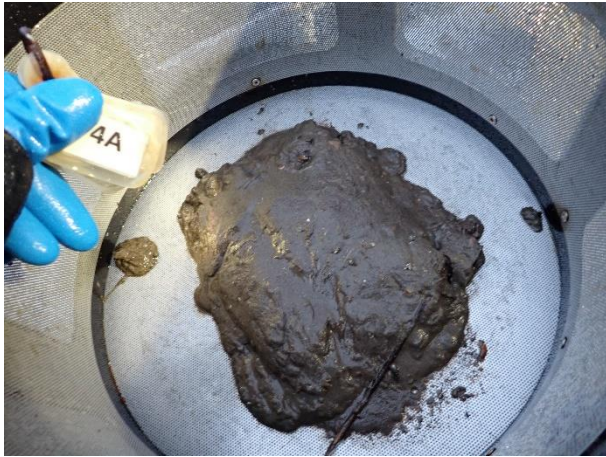
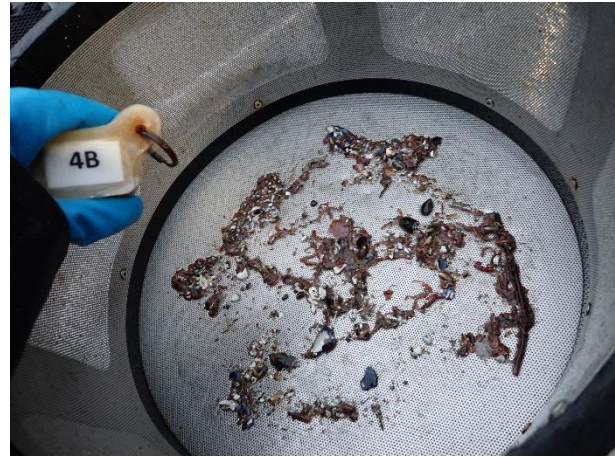
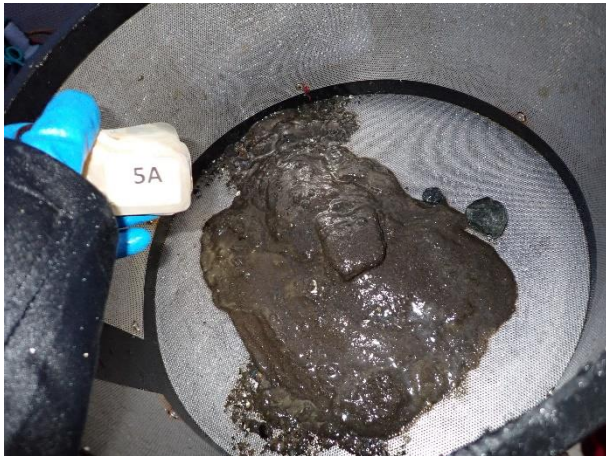
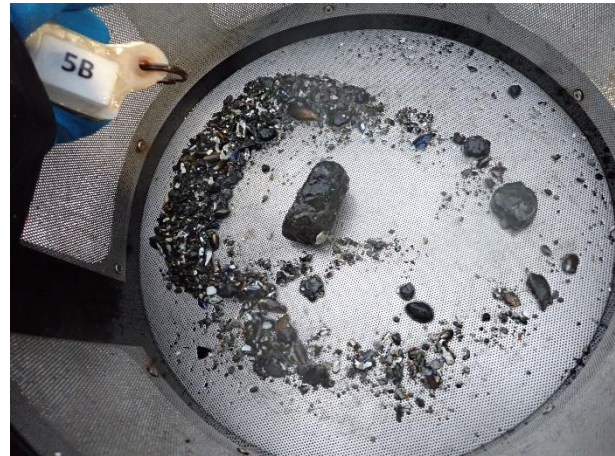
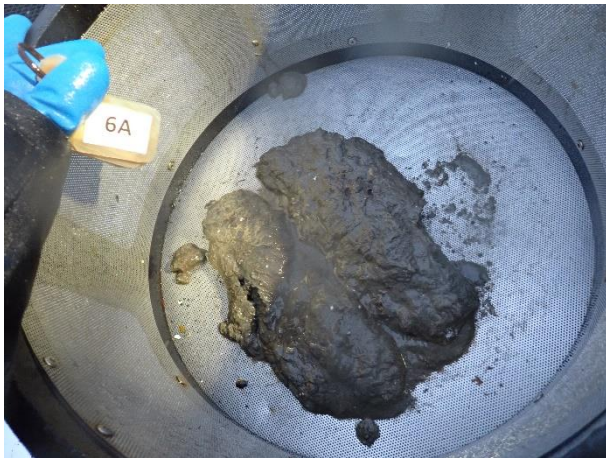
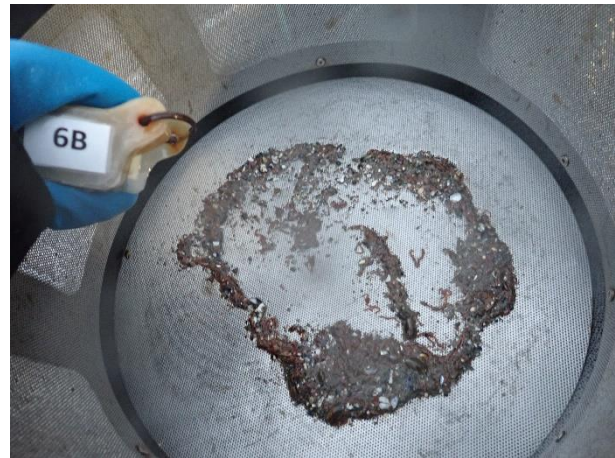
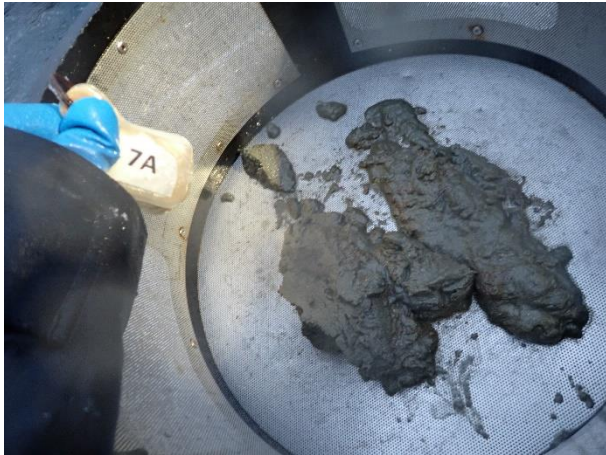
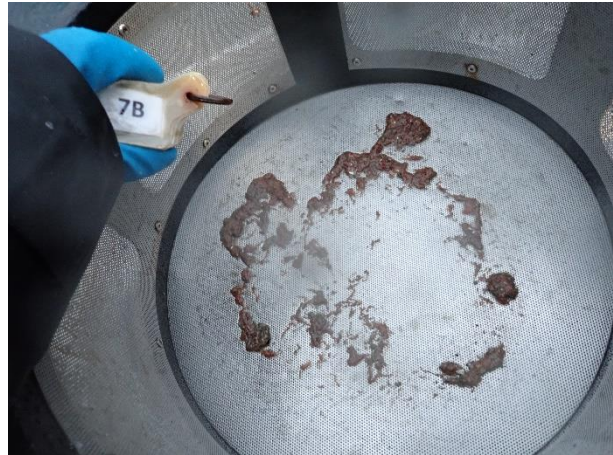
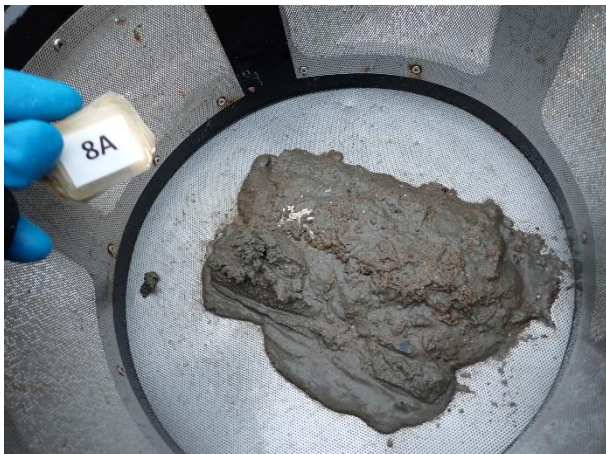
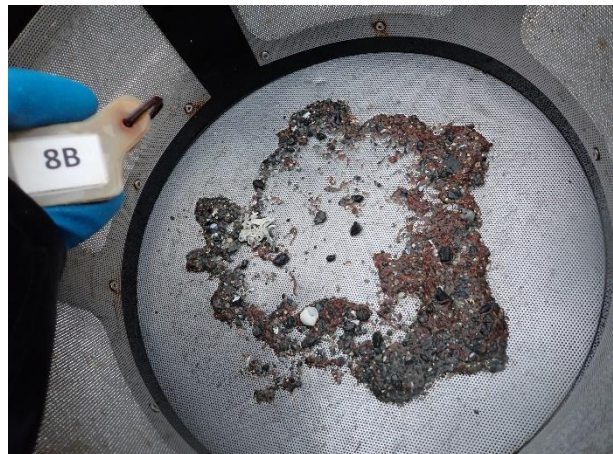
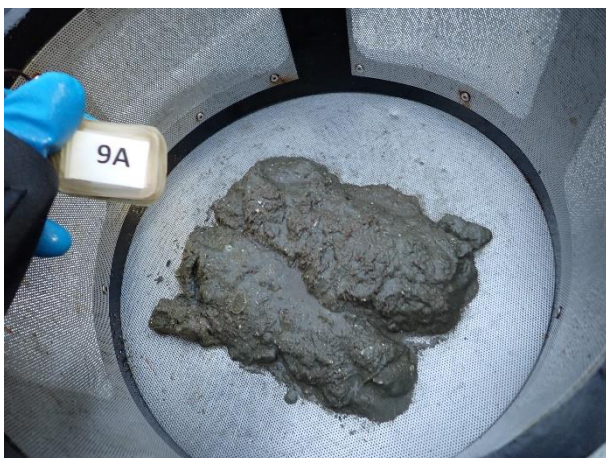
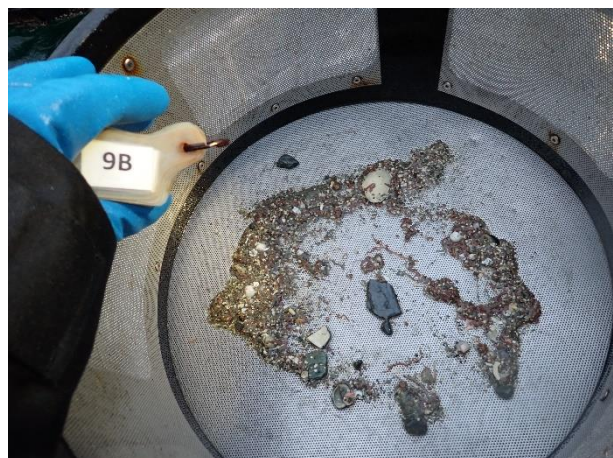
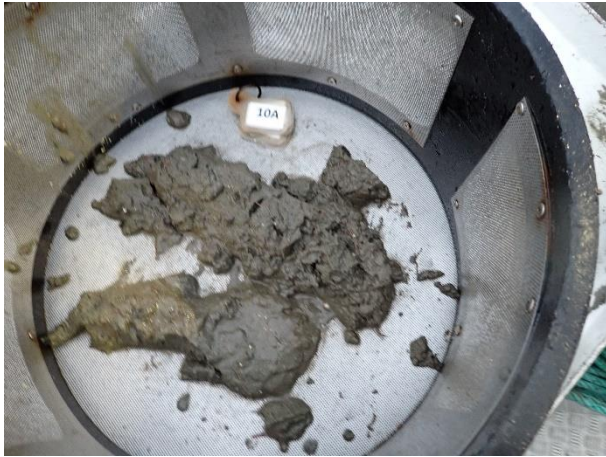
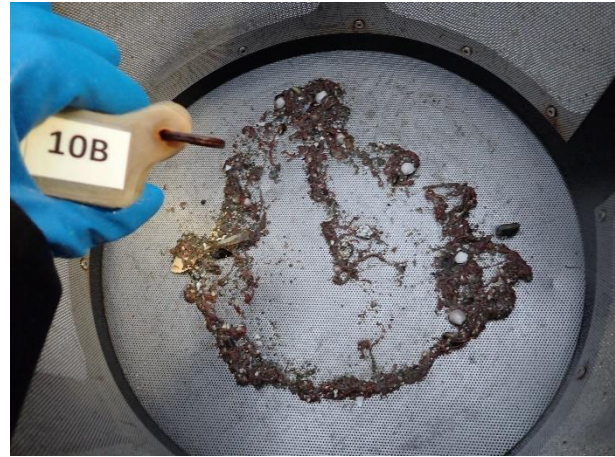
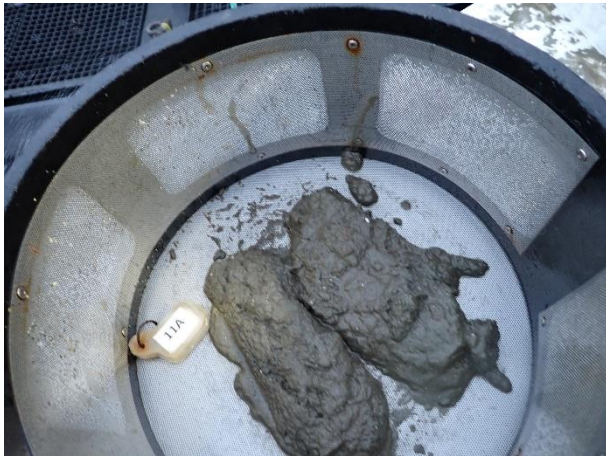
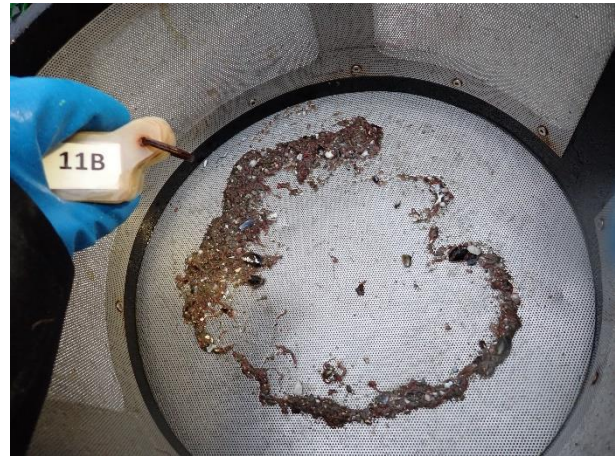
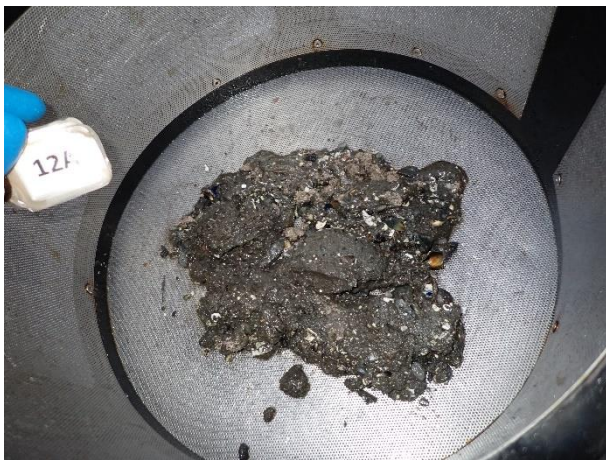
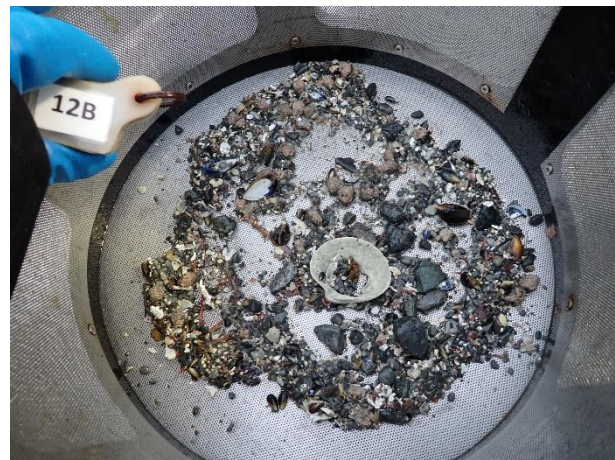
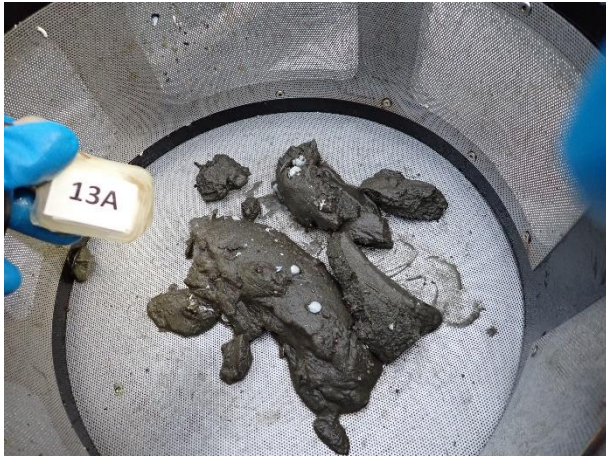
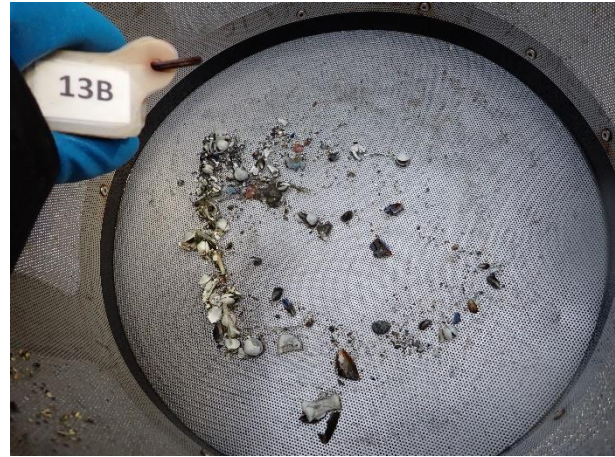
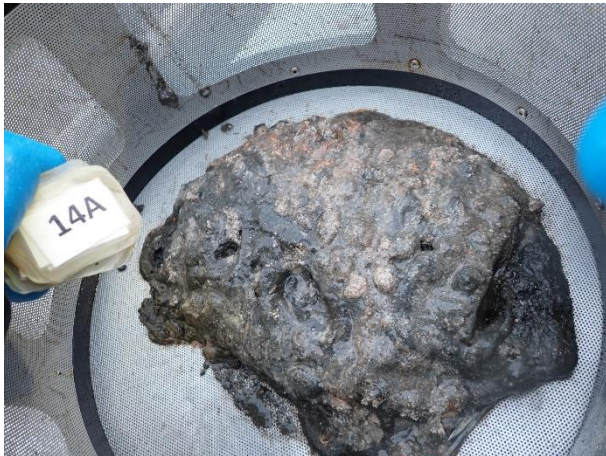
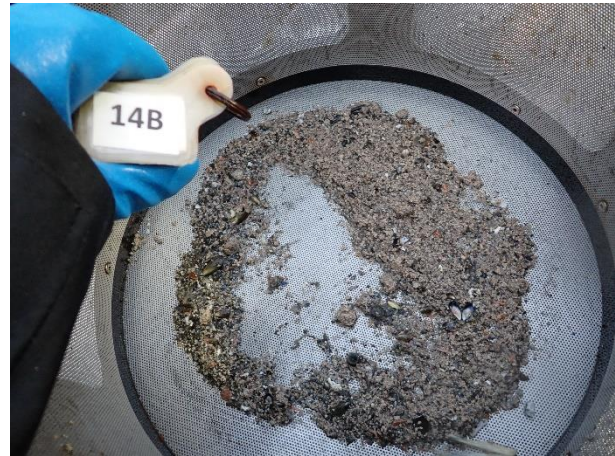
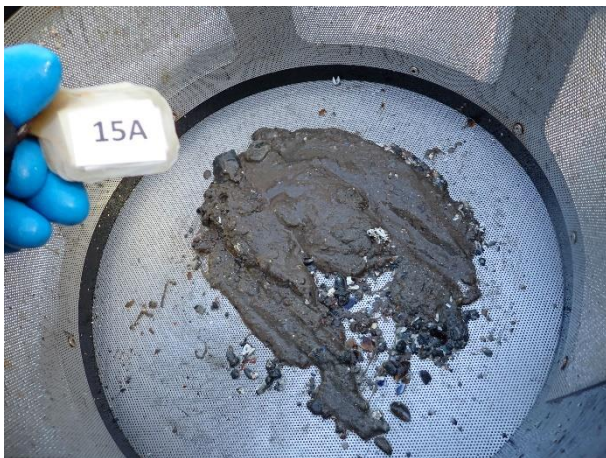
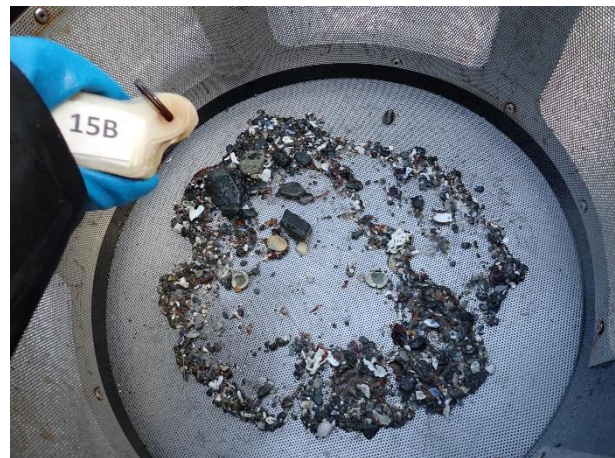
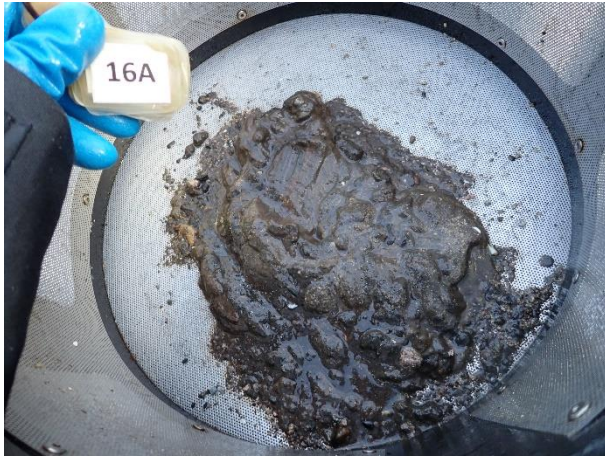
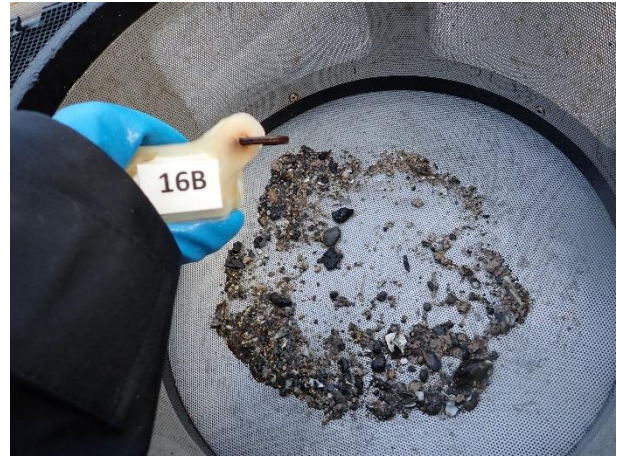
Vedlegg – Bilder fra prøvestasjoner

Bilder nedenfor viser sediment (A) og ferdig vasket prøve (B) ved stasjonene.
