B-undersøkelse for lokalitet 23816

Lokalitetstilstand 1

Rapport ID 13051

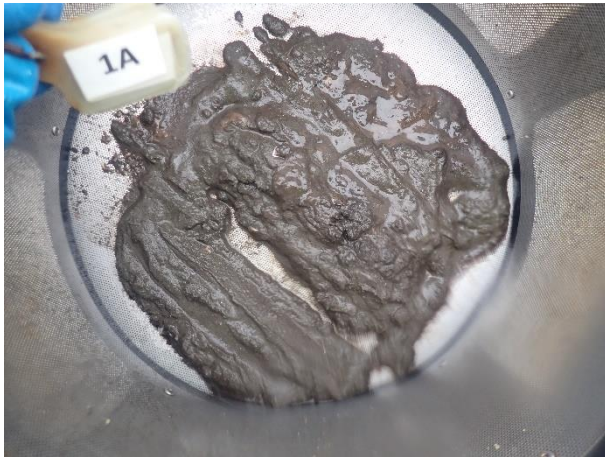
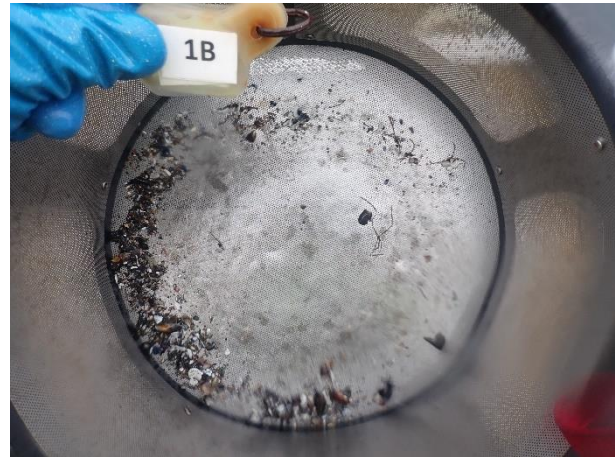
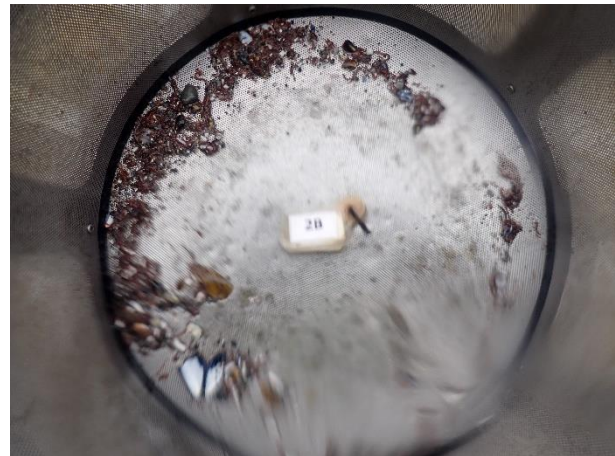
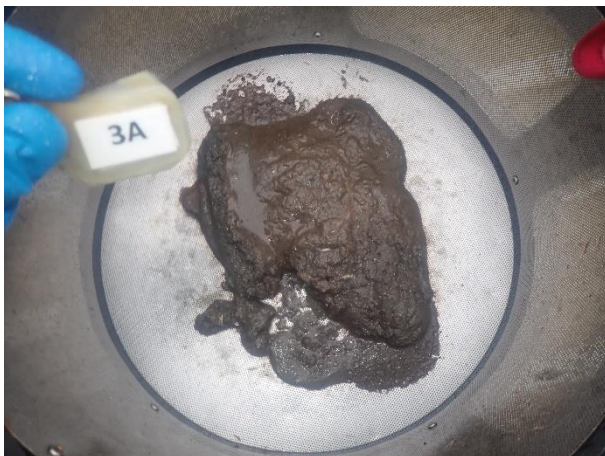
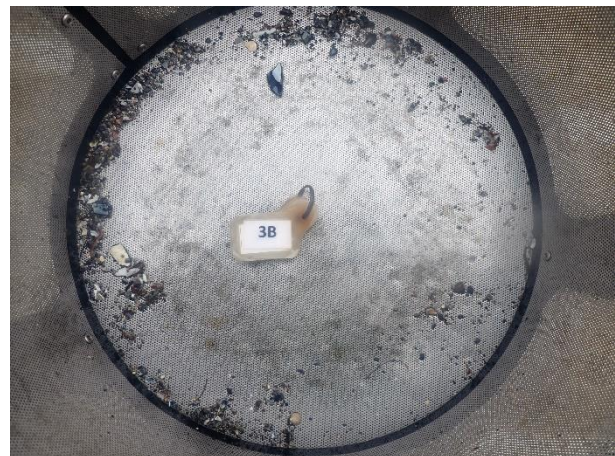
Vedlegg – Bilder fra prøvestasjoner

Bilder nedenfor viser sediment (A) og ferdig vasket prøve (B) ved stasjonene.
