B-undersøkelse

Lokalitet NORDSKAFTET (45140)

Rapport ID 21789

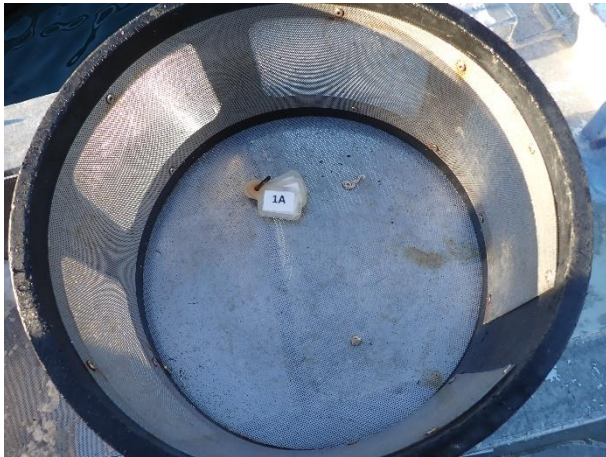
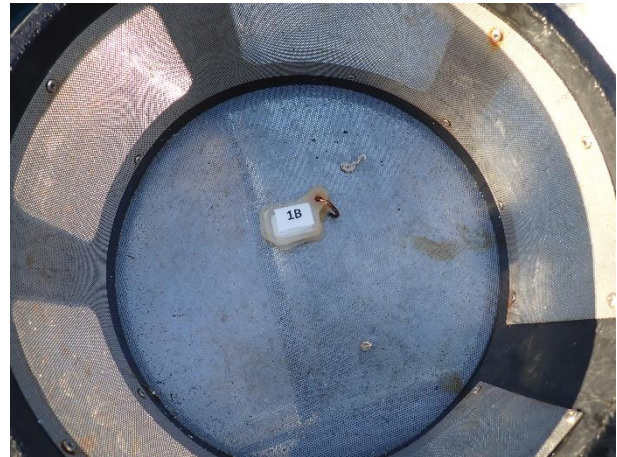
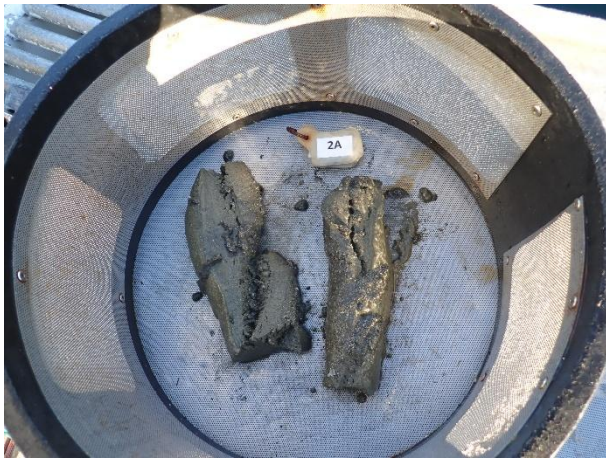
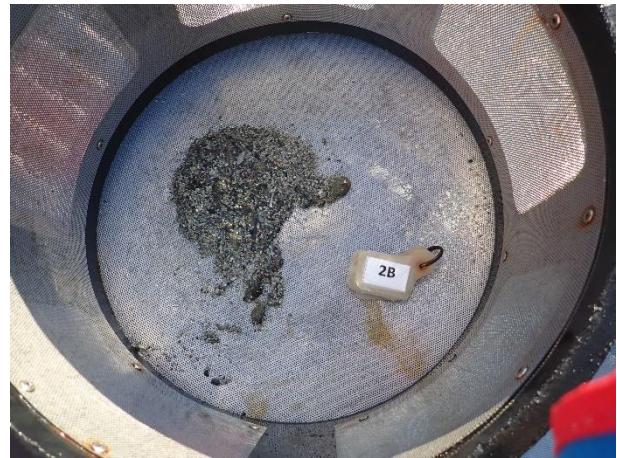
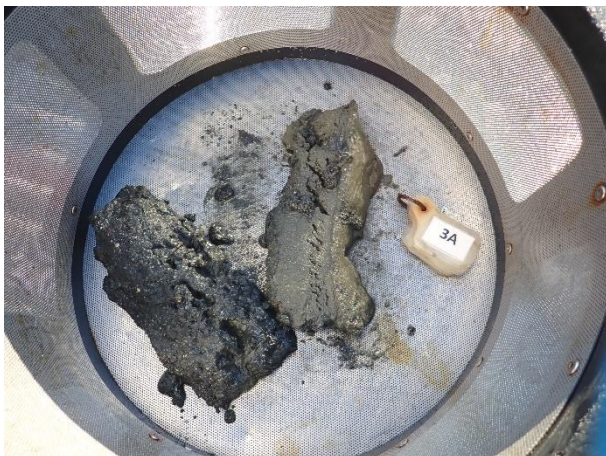
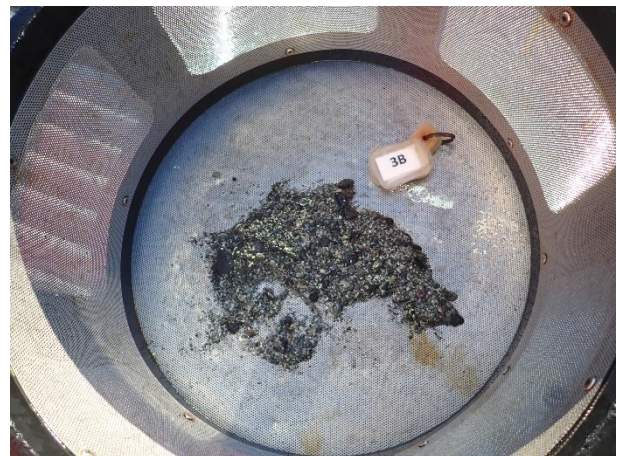
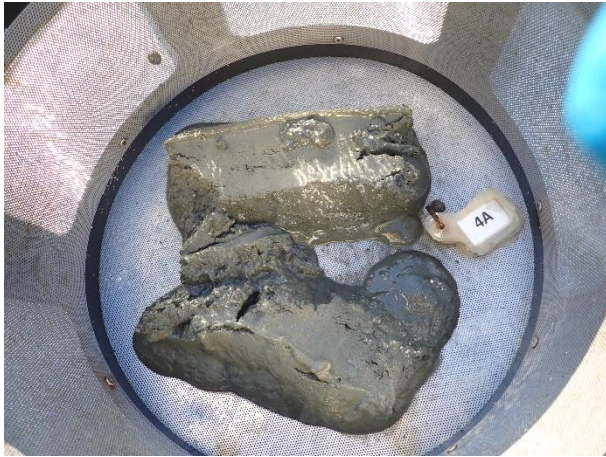
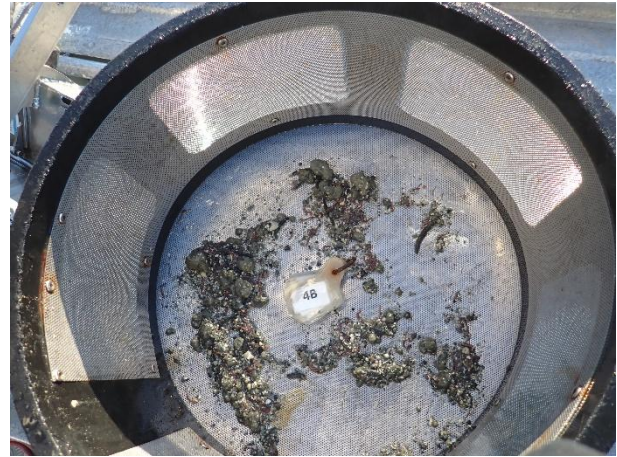
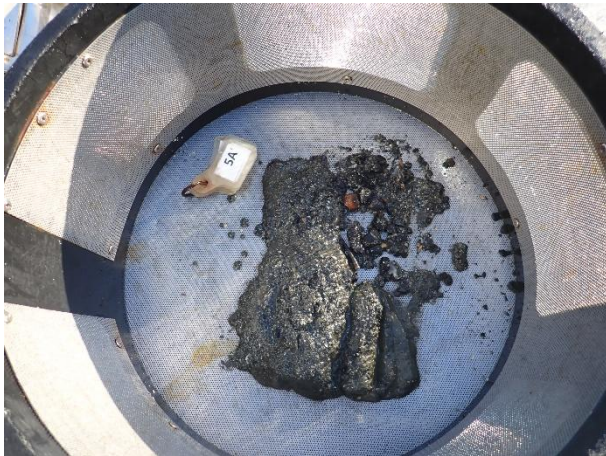
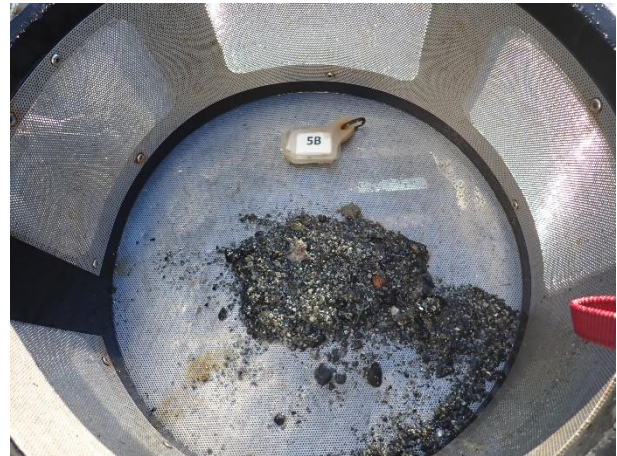
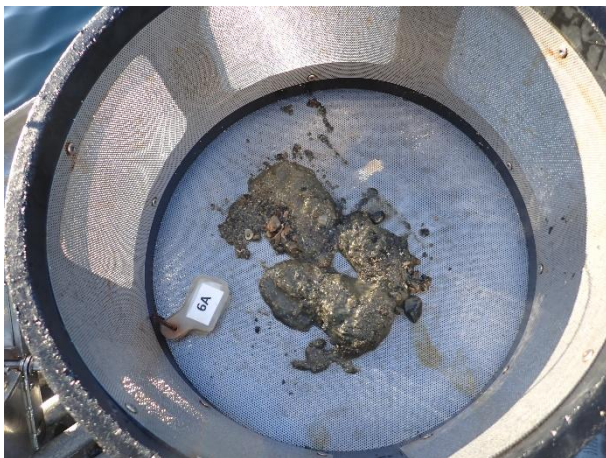
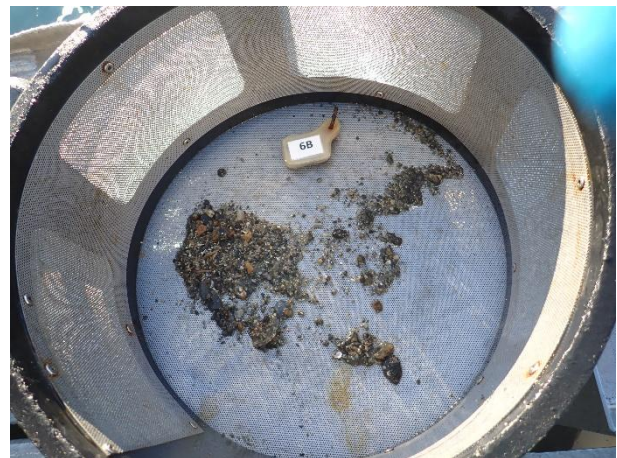
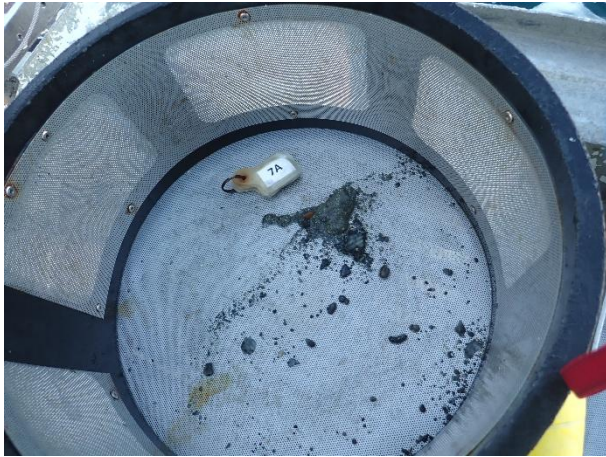
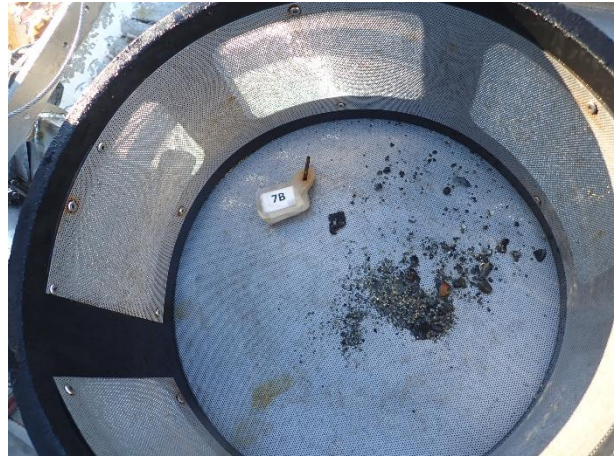
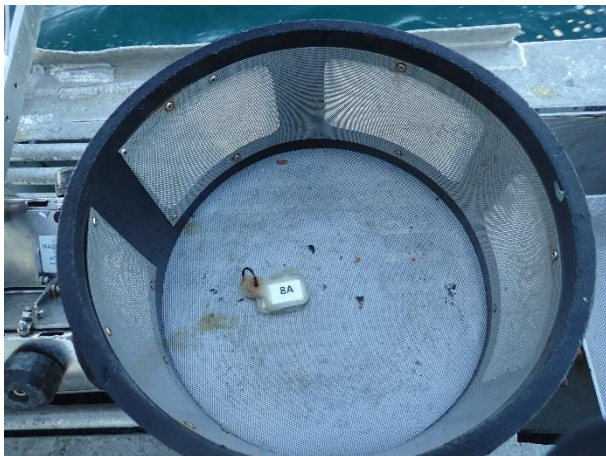
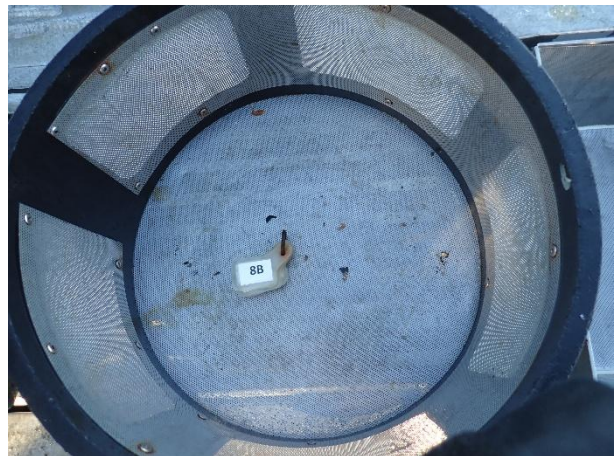
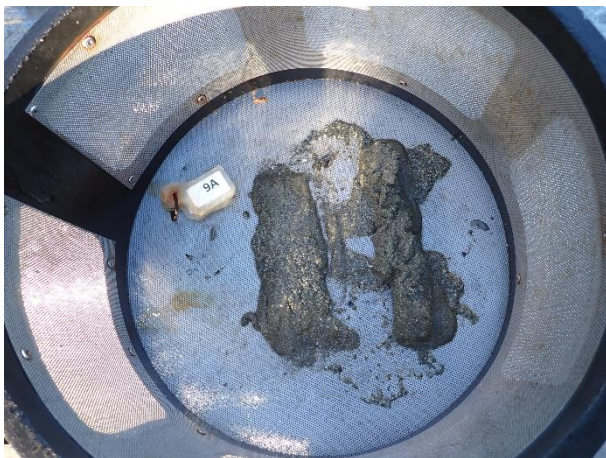
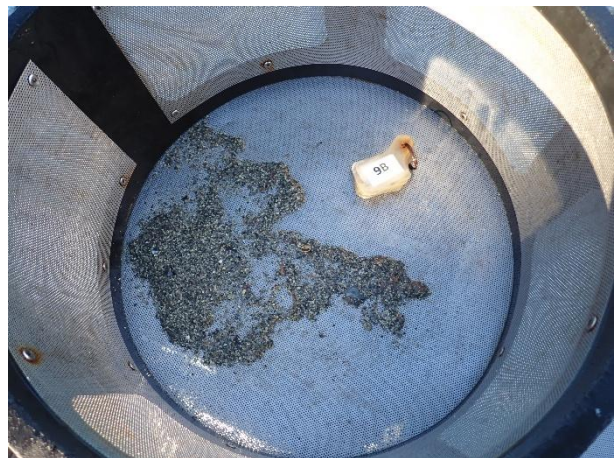
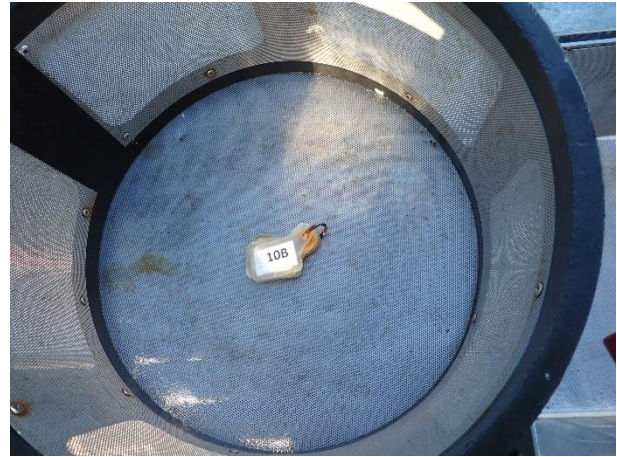
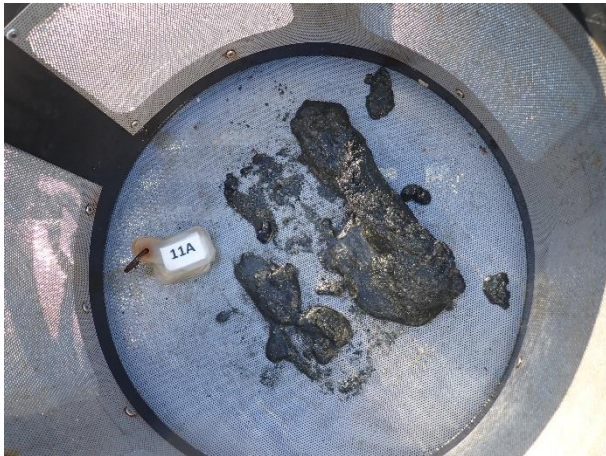
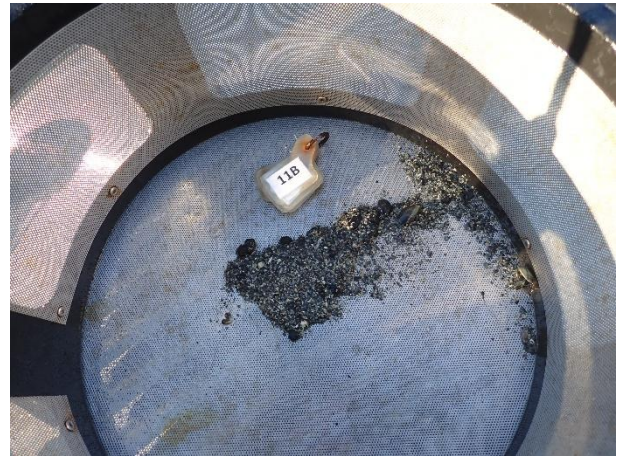
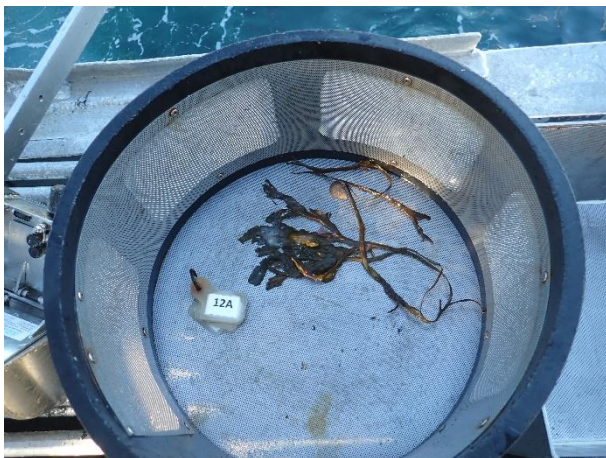
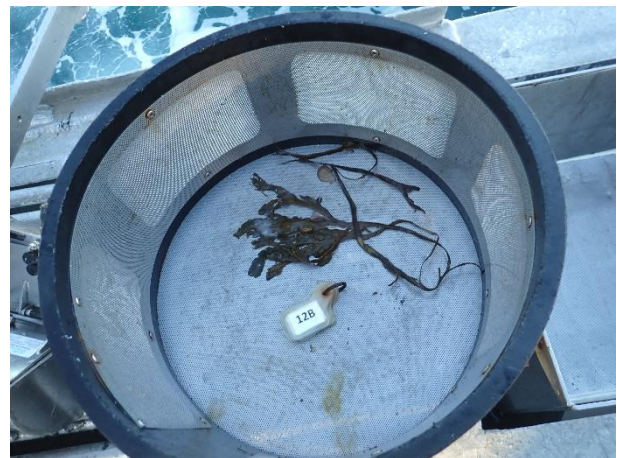
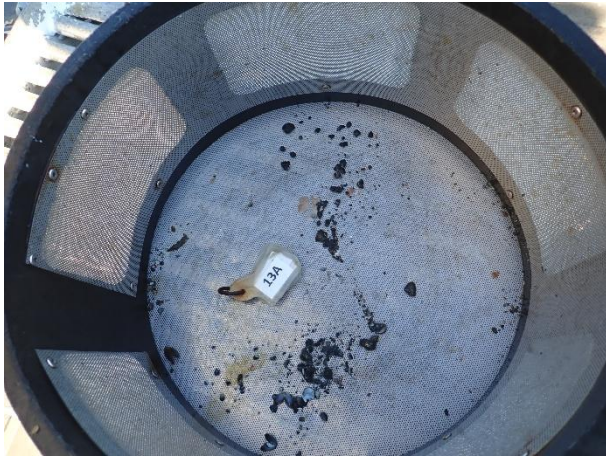
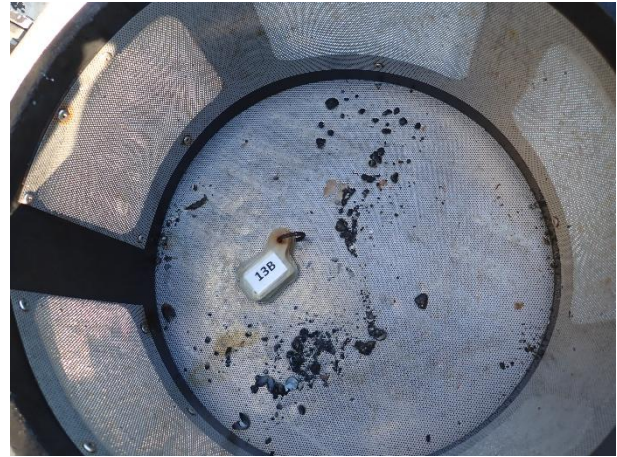
Vedlegg – Bilder fra prøvestasjoner

Bilder nedenfor viser sediment (A) og ferdig vasket prøve (B) ved stasjonene.
