B-undersøkelse for lokalitet RENSØYA N (10893)

Lokalitetstilstand 1

Rapport ID 13725

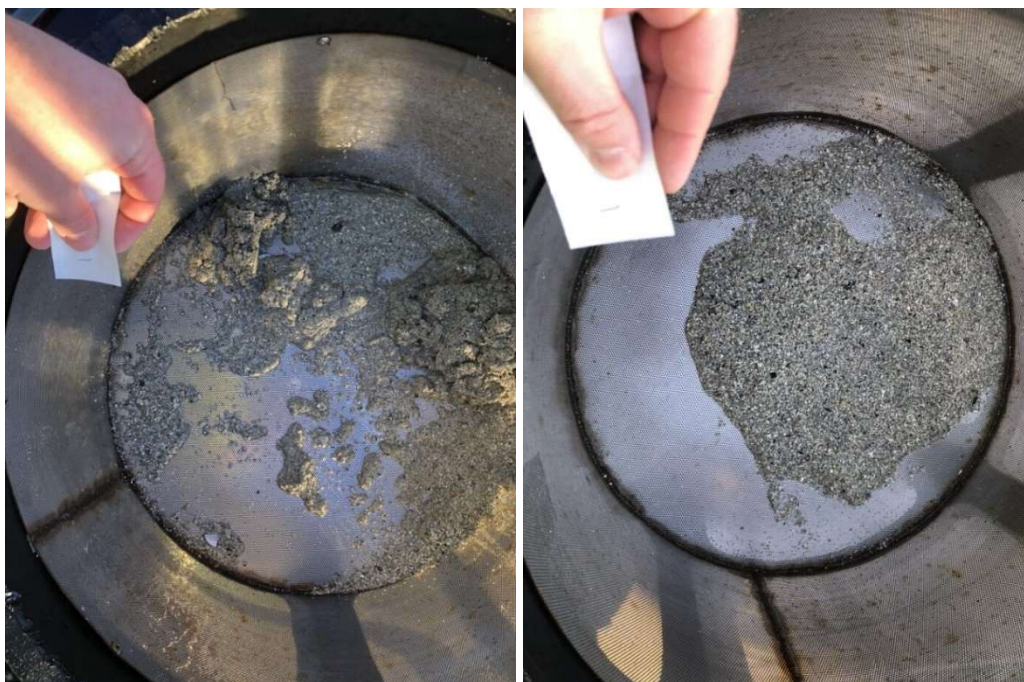
Figur 1: Bilder som viser sedimentet fra stasjon 1 før og etter siling. Sedimentet besto av skjellsand, samt noe sand. Foto: Aqua Kompetanse AS.

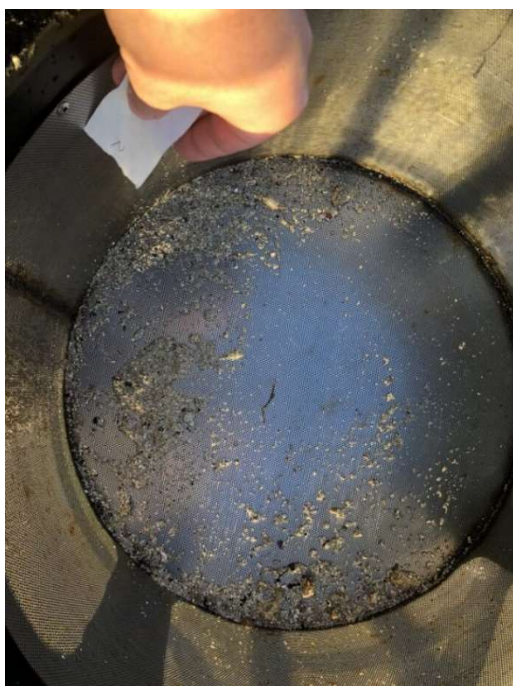
Figur 2: Bilder som viser sedimentet fra stasjon 2. Sedimentet besto av skjellsand på fjellbunn. Foto: Aqua Kompetanse AS.

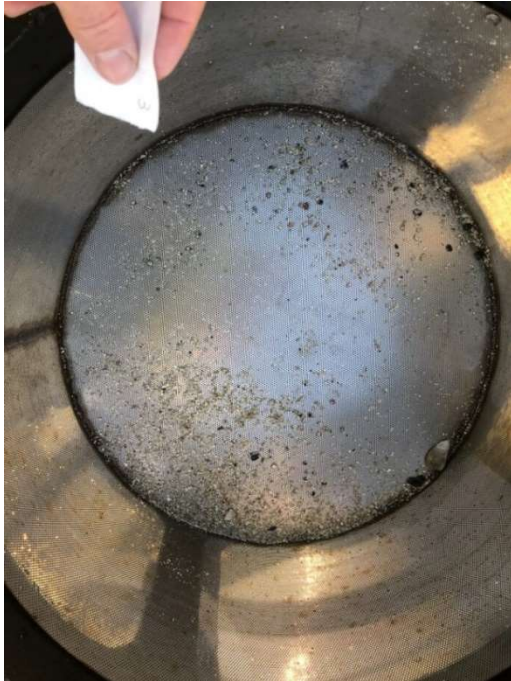
Figur 3: Bilder som viser sedimentet fra stasjon 3. Sedimentet besto av noe skjellsand på fjellbunn. Foto: Aqua Kompetanse AS.

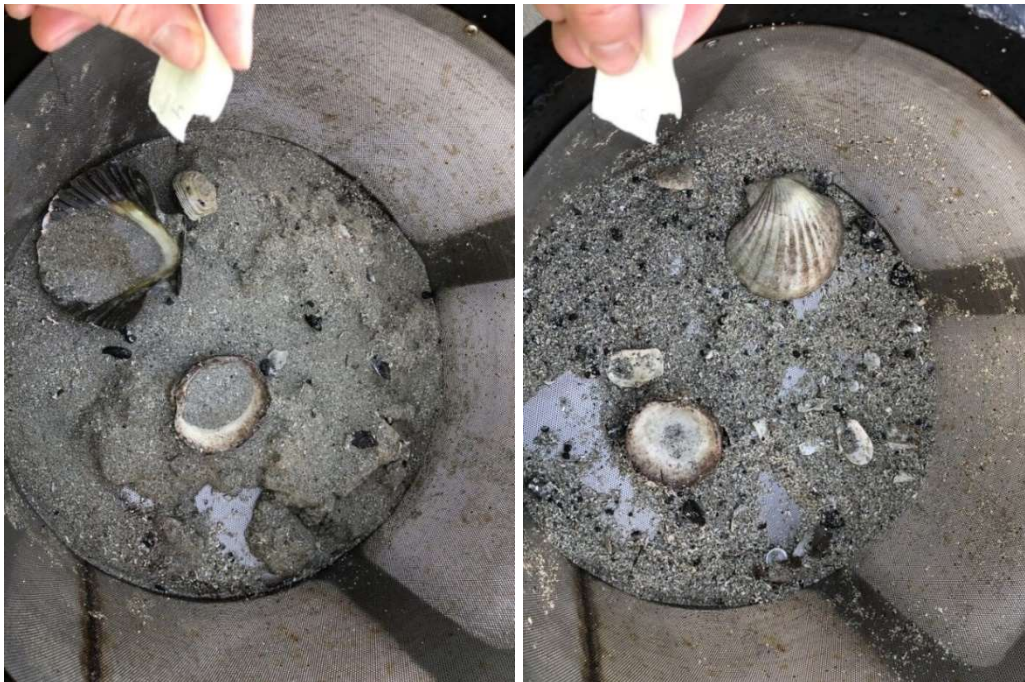
Figur 4: Bilder som viser sedimentet fra stasjon 4 før og etter siling. Sedimentet besto av sand og skjellsand. Foto: Aqua Kompetanse AS.

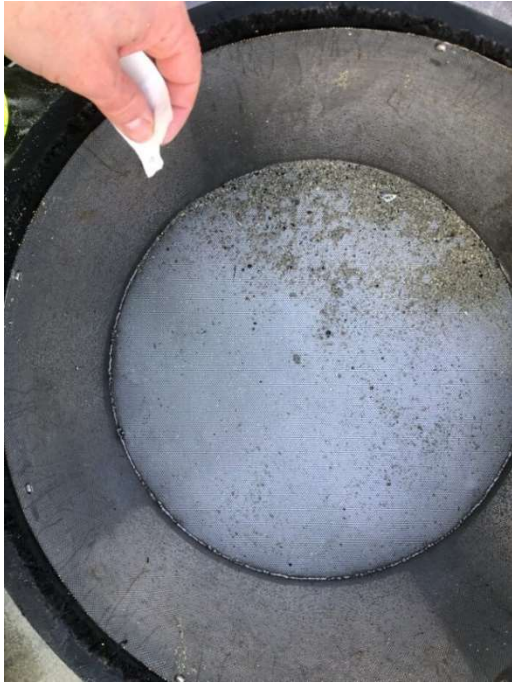
Figur 5: Bilder som viser sedimentet fra stasjon 5. Sedimentet besto av noe skjellsand på fjellbunn. Foto: Aqua Kompetanse AS.

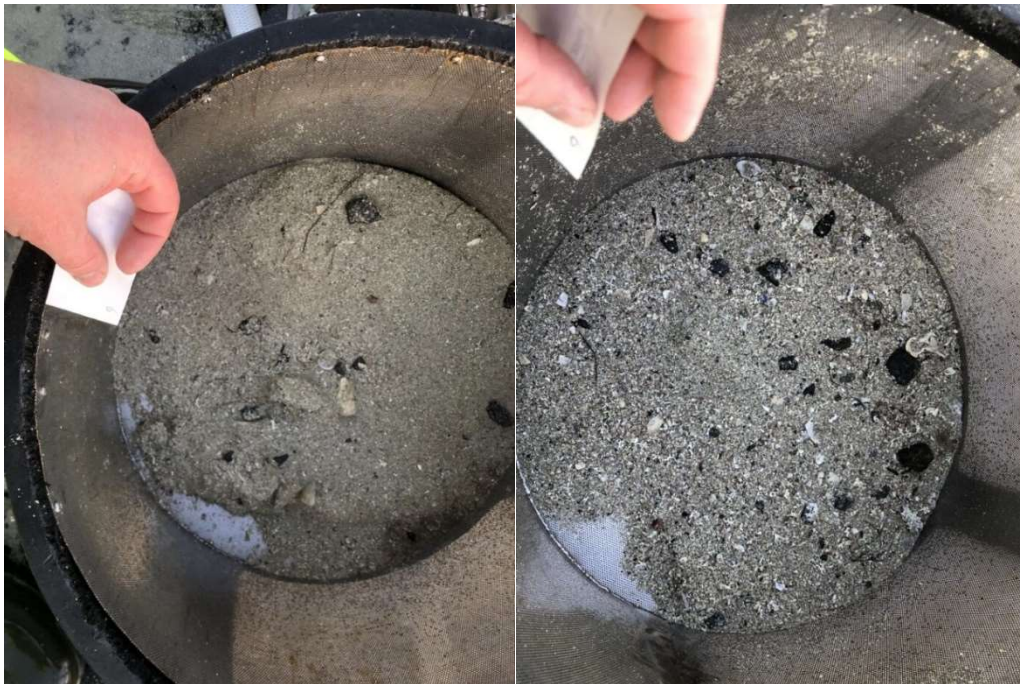
Figur 6: Bilder som viser sedimentet fra stasjon 6 før og etter siling. Sedimentet besto av skjellsand og sand. Foto: Aqua Kompetanse AS.

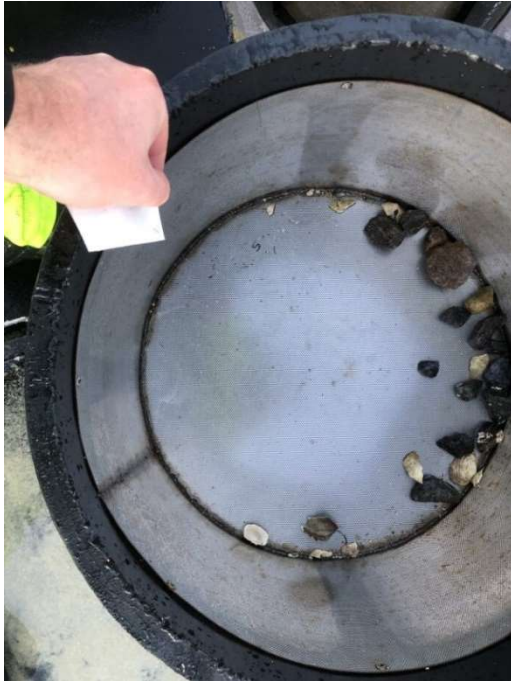
Figur 7: Bilder som viser sedimentet fra stasjon 7. Steinbunn ble registrert. Det ble også funnet Beggiatoa. Foto: Aqua Kompetanse AS.

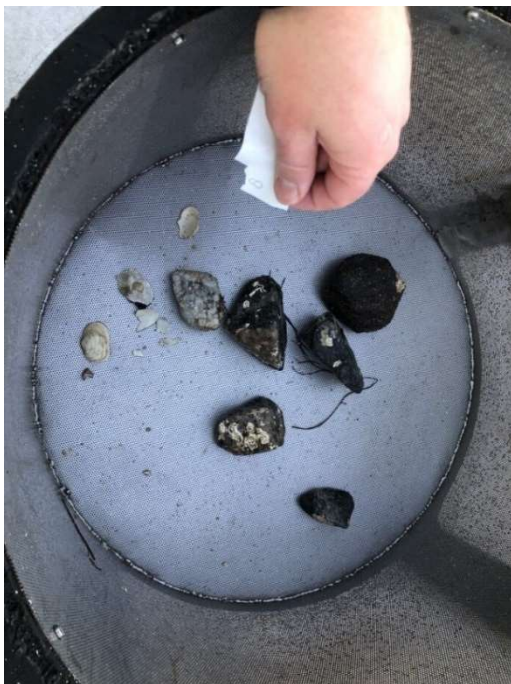
Figur 8: Bilder som viser sedimentet fra stasjon 8. Steinbunn ble registrert. Beggiatoa ble også funnet. Foto: Aqua Kompetanse AS.

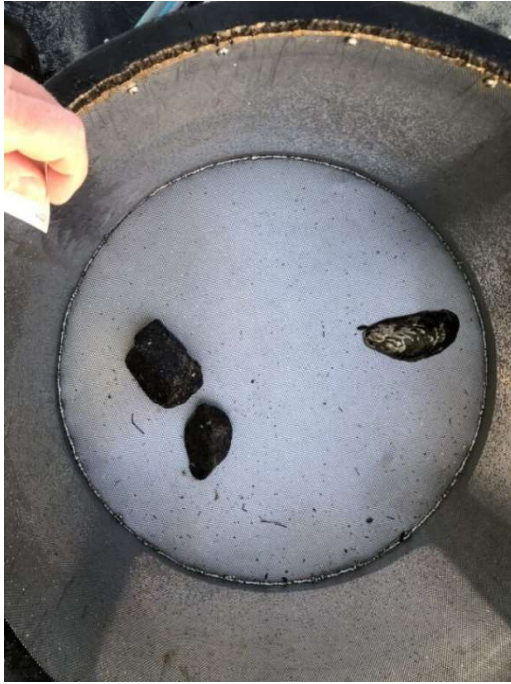
Figur 9: Bilder som viser sedimentet fra stasjon 9. Steinbunn ble registrert. Foto: Aqua Kompetanse AS.

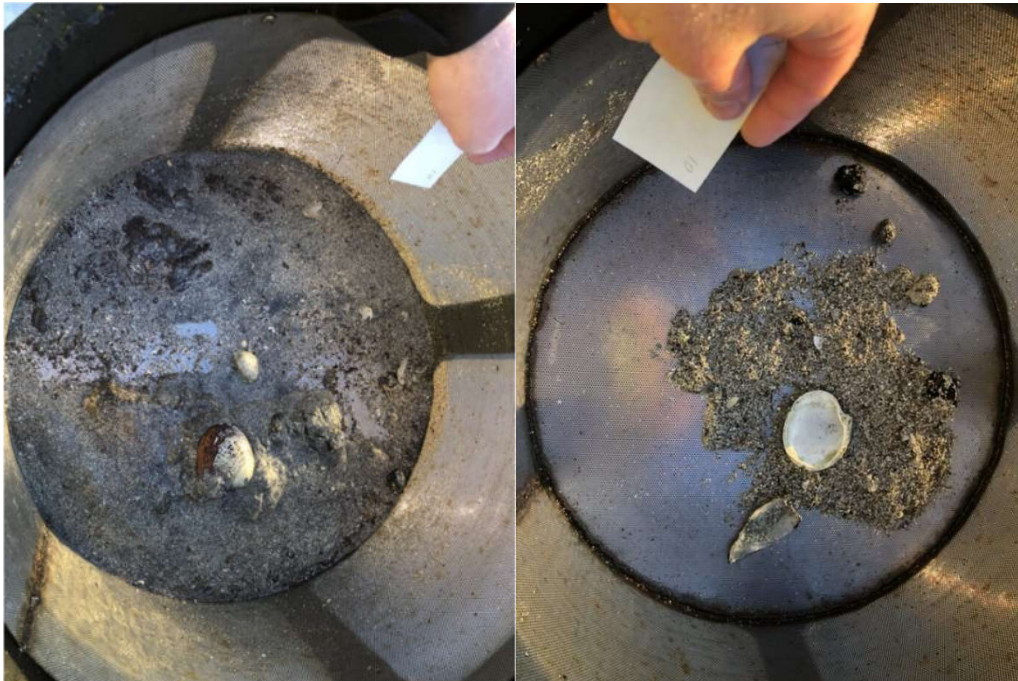
Figur 10: Bilder som viser sedimentet fra stasjon 10 før og etter siling. Sedimentet besto av sand og noe skjellsand. Fekalier ble registrert. Foto: Aqua Kompetanse AS.

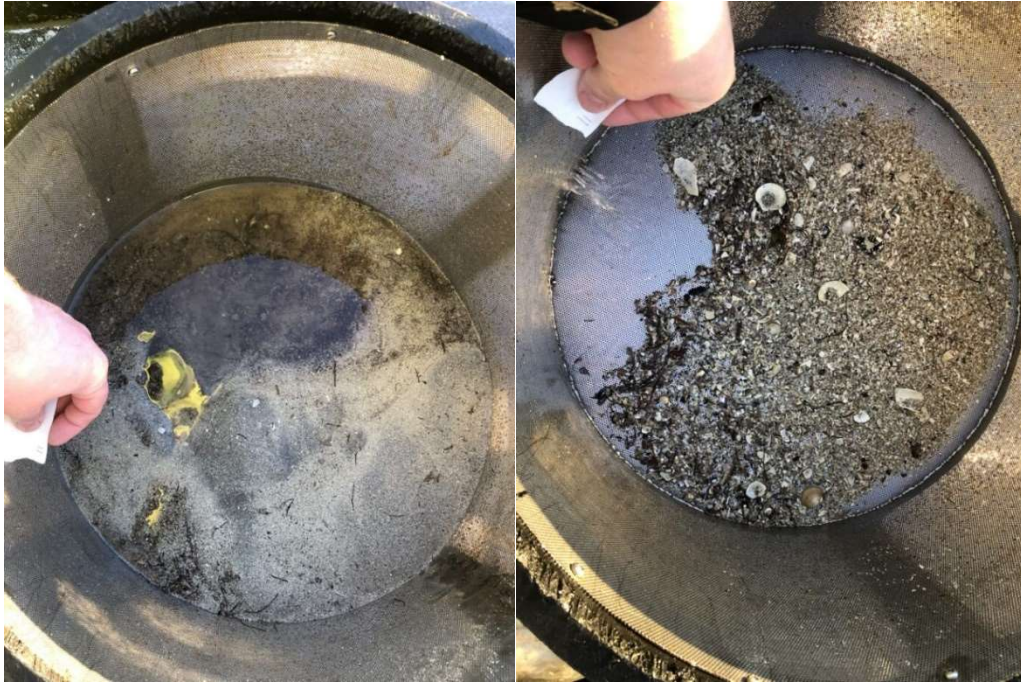
Figur 11: Bilder som viser sedimentet fra stasjon 11 før og etter siling. Sedimentet besto av skjellsand og sand. Foto: Aqua Kompetanse AS.

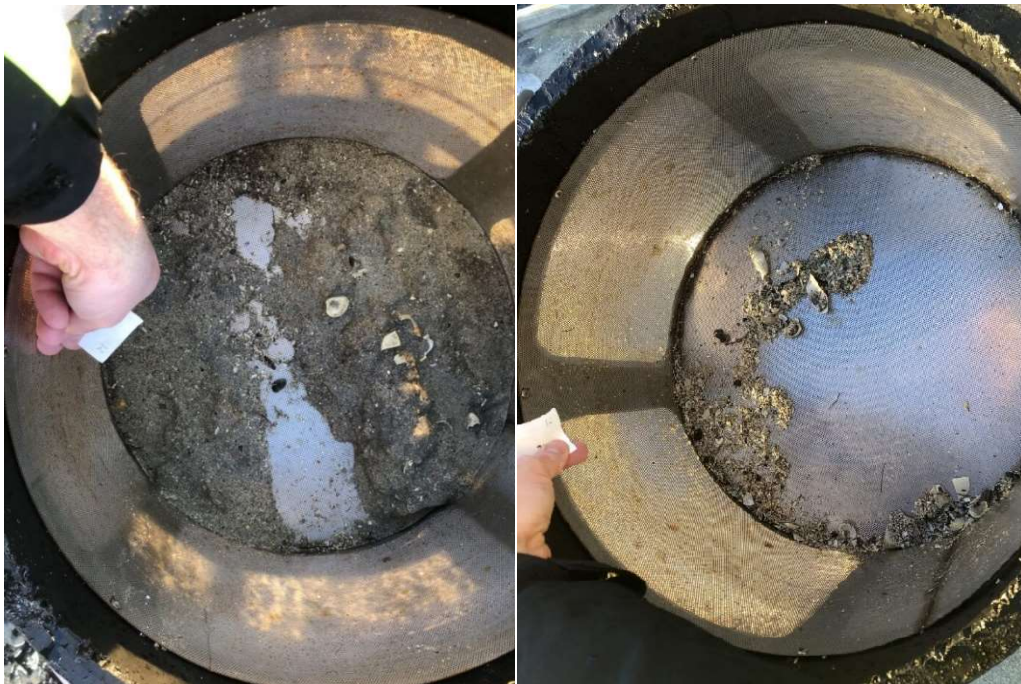
Figur 12: Bilde som viser sedimentet fra stasjon 12 før og etter siling. Sedimentet besto av sand og skjellsand. Det ble registrert fekalier. Foto: Aqua Kompetanse AS.

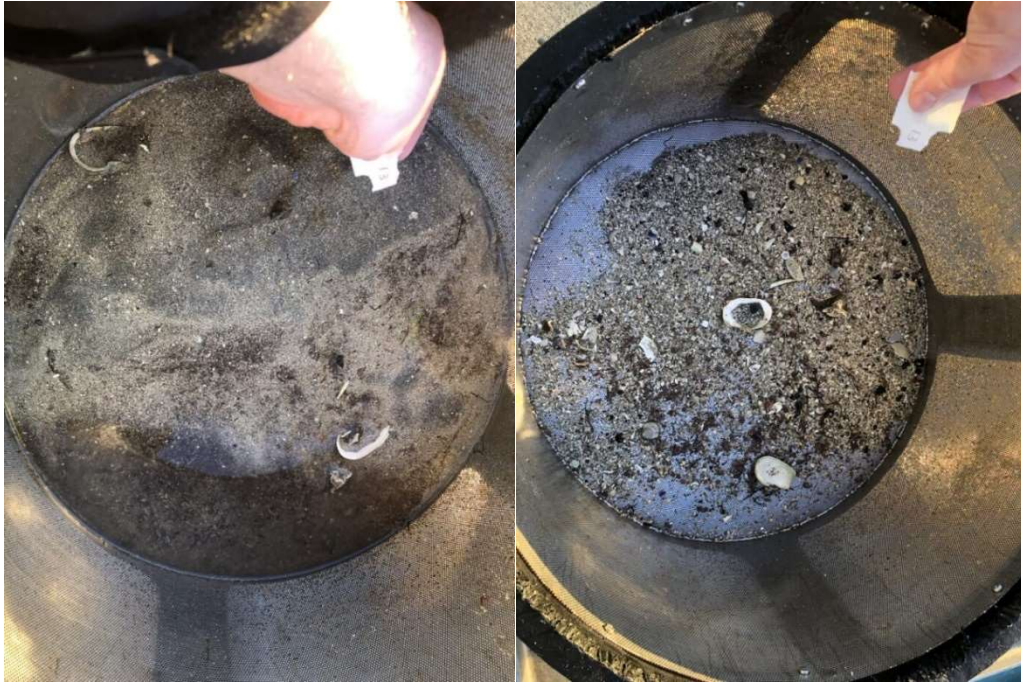
Figur 13: Bilder som viser sedimentet fra stasjon 13 før og etter siling. Sedimentet besto av skjellsand og sand.
Foto: Aqua Kompetanse AS.

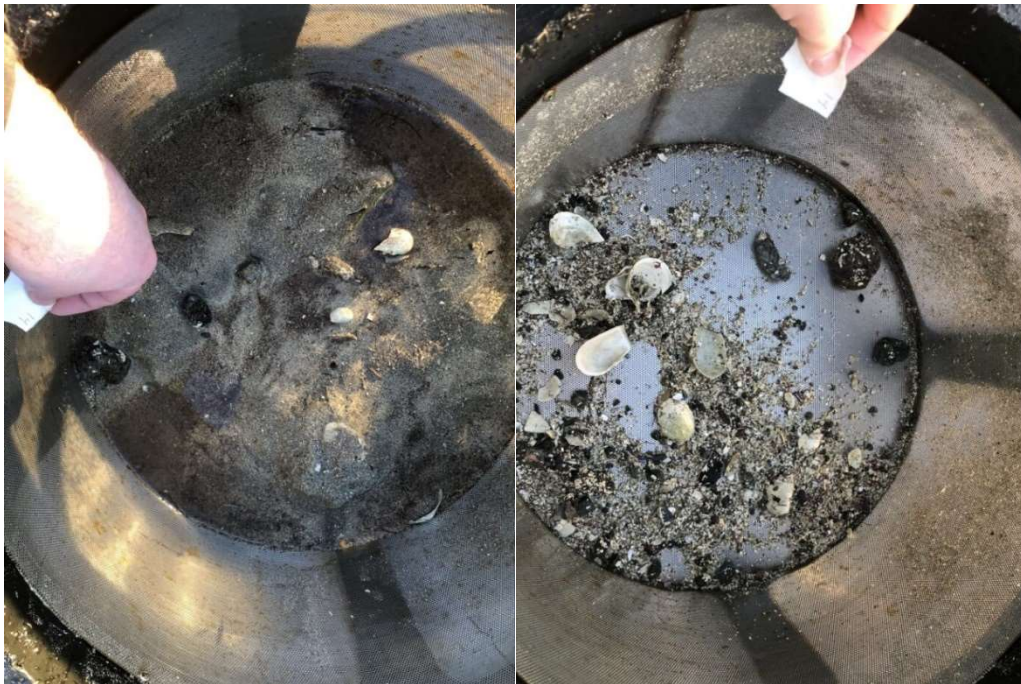
Figur 14: Bilder som viser sedimentet fra stasjon 14 før og etter siling. Sedimentet besto av sand og skjellsand.
Foto: Aqua Kompetanse AS.

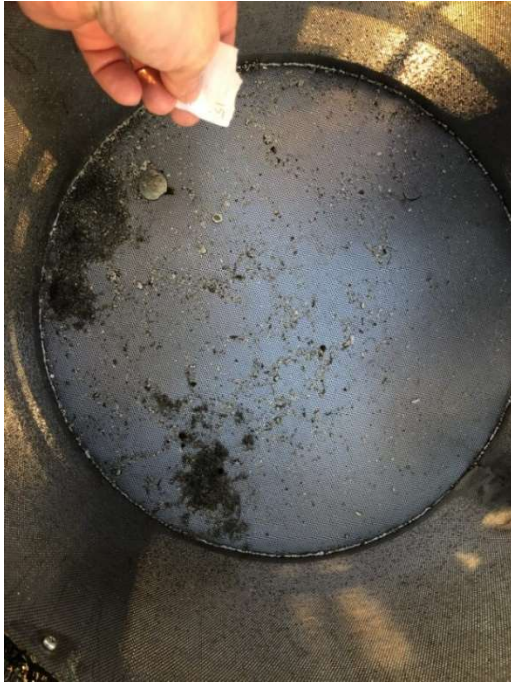
Figur 15: Bilder som viser sedimentet fra stasjon 15. Sedimentet besto av sand og skjellsand. Foto: Aqua Kompetanse AS.

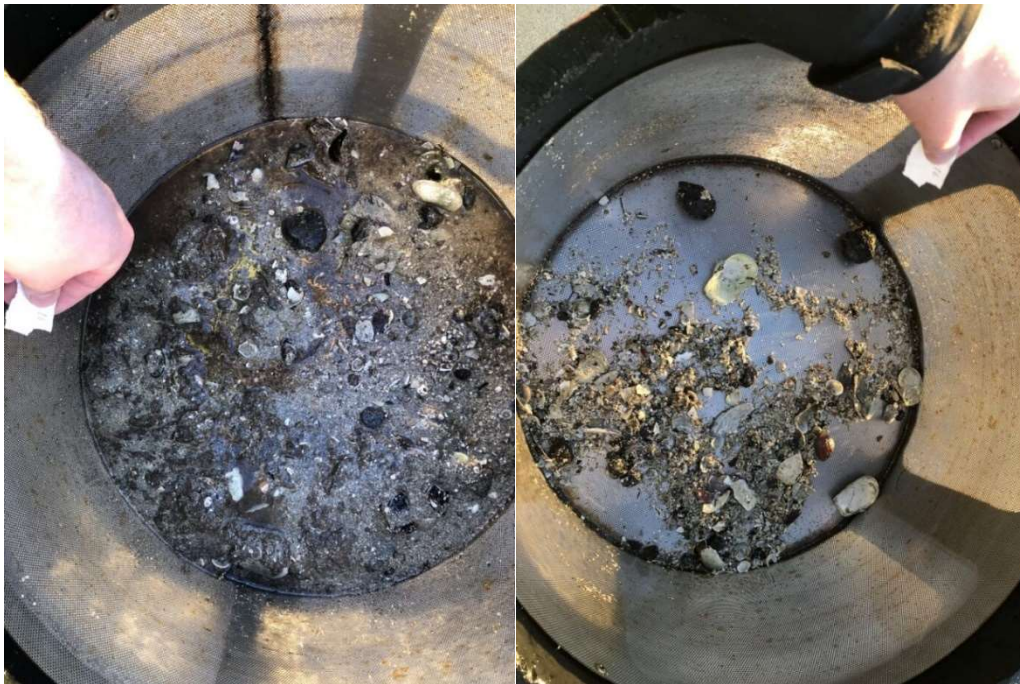
Figur 16: Bilder som viser sedimentet fra stasjon 16 før og etter siling. Sedimentet besto av sand og noe skjellsand. Foto: Aqua Kompetanse AS.

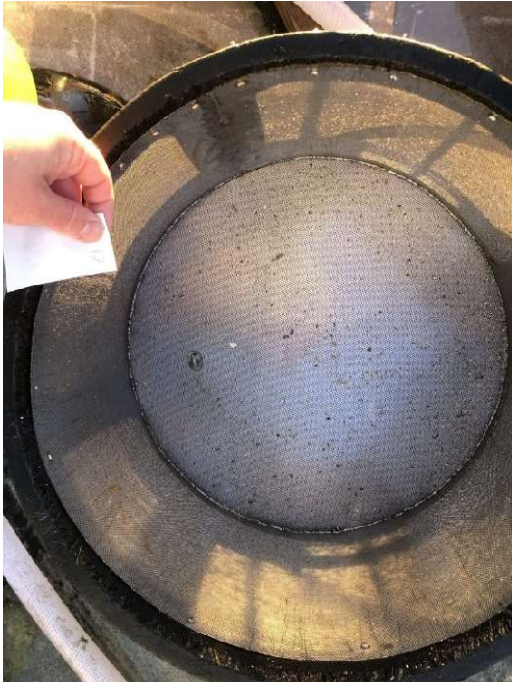
Figur 17: Bilder som viser sedimentet fra stasjon 17. Sedimentet besto av sand og noe skjellsand. Foto: Aqua Kompetanse AS.
