B-undersøkelse ved Rensøya N i Træna kommune, september 2024

Nova Sea Havbruk AS

Etter Norsk Standard NS 9410: 2016

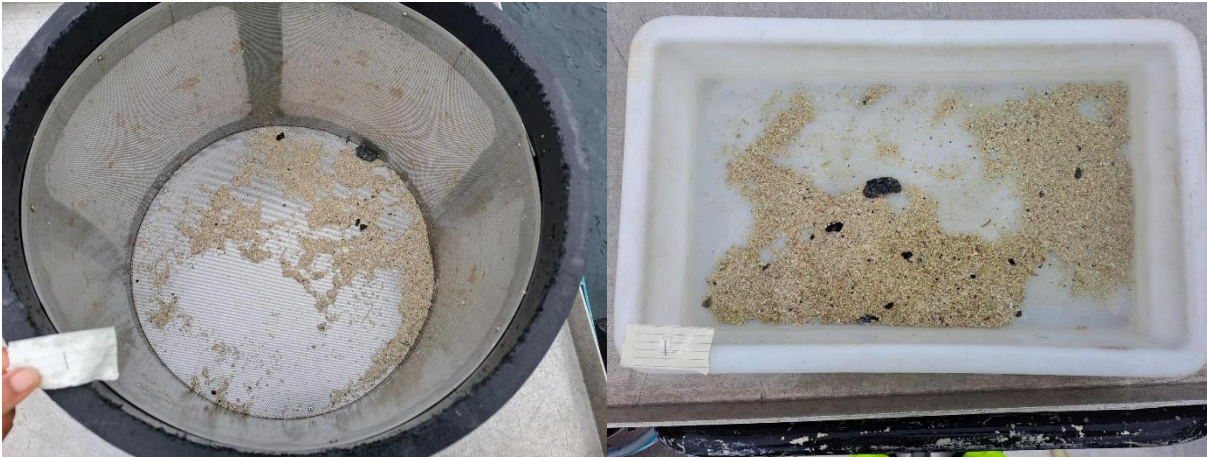
Figur 6: Bilder som viser sedimentet fra stasjon 1 før og etter siling. Sedimentet besto av skjellsand. Det ble registrert fjellbunn ved stasjonen. Foto: Aqua Kompetanse AS.

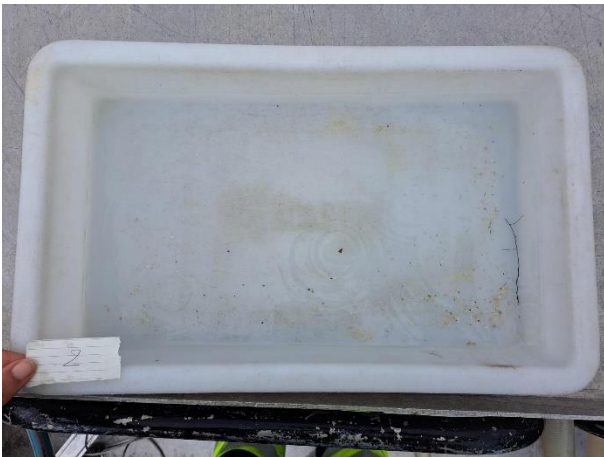
Figur 7: Bilde som viser sedimentet fra stasjon. Sedimentet besto av strø av skjellsand på fjellbunn. Foto: Aqua Kompetanse AS.

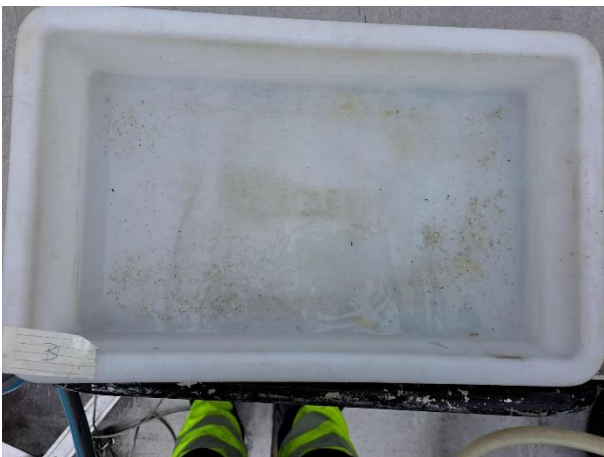
Figur 8: Bilde som viser sedimentet fra stasjon 3. Sedimentet besto av strø av skjellsand på fjellbunn. Foto: Aqua Kompetanse AS.

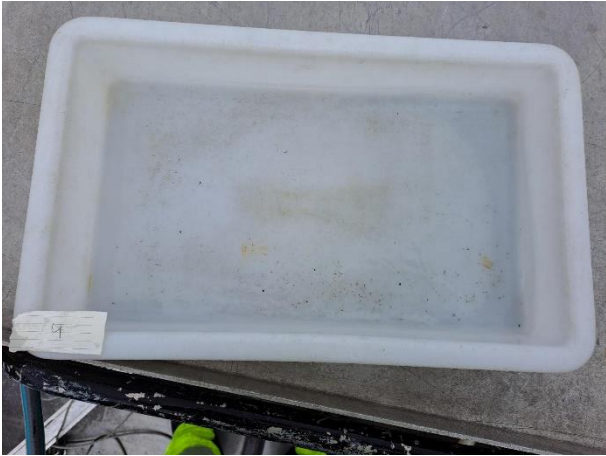
Figur 9: Bilde som viser stasjon 4. Det ble registrert fjellbunn ved stasjonen. Foto: Aqua Kompetanse AS.

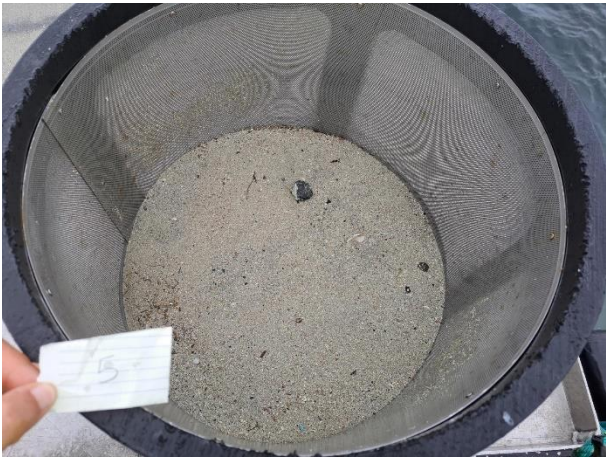
Figur 10: Bilder som viser sedimentet fra stasjon 5 før og etter siling. Sedimentet besto av skjellsand og noe sand. Foto: Aqua Kompetanse AS.

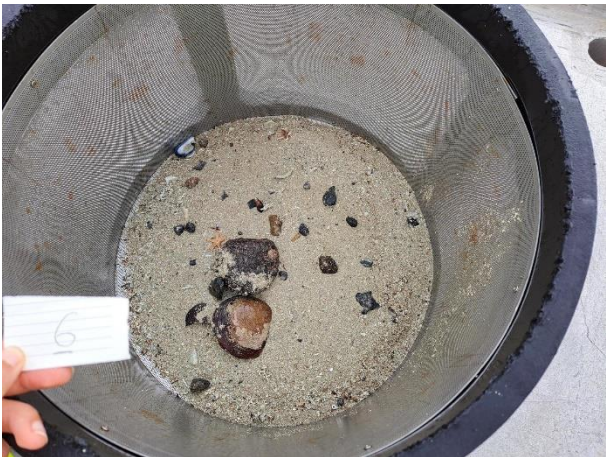
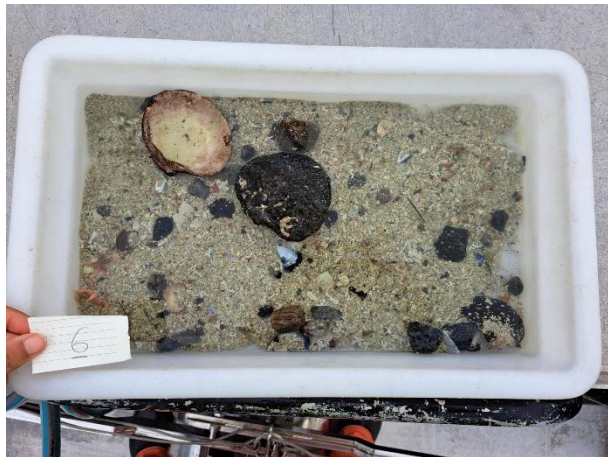
Figur 11: Bilder som viser sedimentet fra stasjon 6 før og etter siling. Sedimentet besto av sand og skjellsand. Det ble også registrert steinbunn ved stasjonen. Foto: Aqua Kompetanse AS.

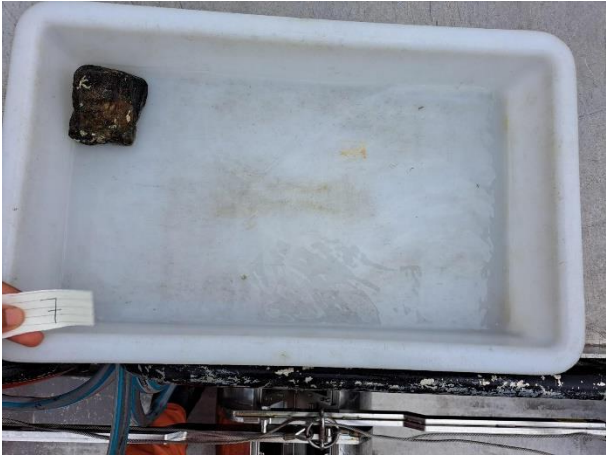
Figur 12: Bilde som viser stasjon 7. Ved denne stasjonen ble det registrert hardbunn av typene fjell – og steinbunn. Foto: Aqua Kompetanse AS.

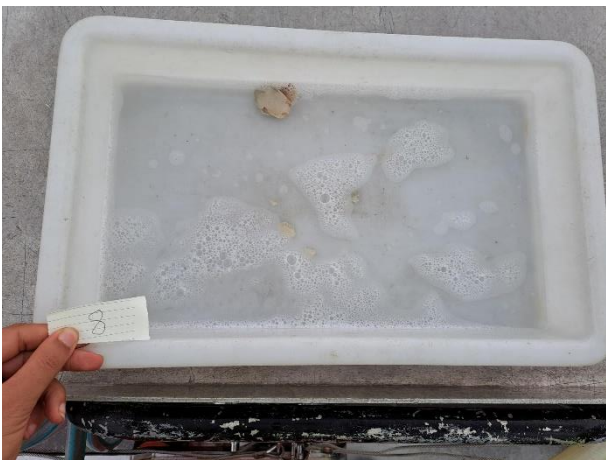
Figur 13: Bilde som viser stasjon 8. Ved denne stasjonen ble det registrert fjellbunn. Foto: Aqua Kompetanse AS.

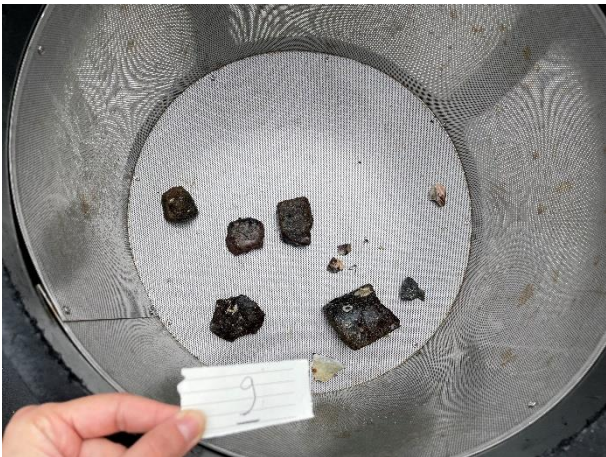
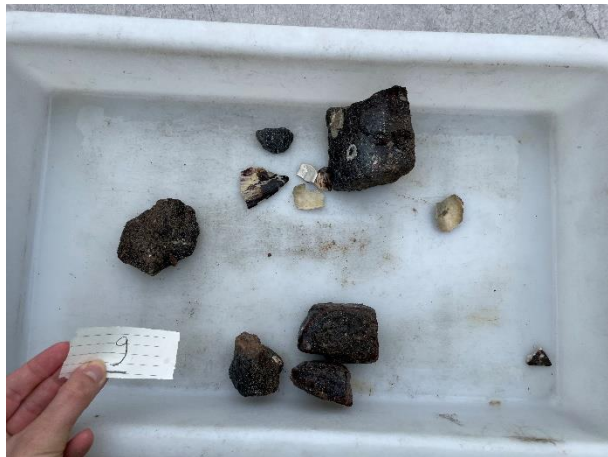
Figur 14: Bilder som viser stasjon 9. Ved denne stasjonen ble det registrert steinbunn. Foto: Aqua Kompetanse AS.

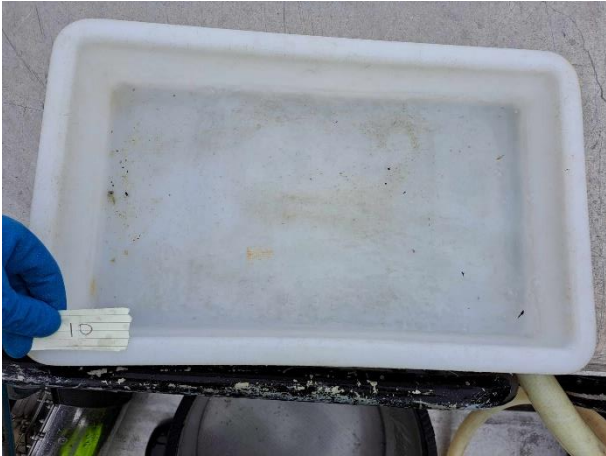
Figur 15: Bilde som viser sedimentet fra stasjon 10. Sedimentet besto av strø av skjellsand på fjellbunn. Foto: Aqua Kompetanse AS.

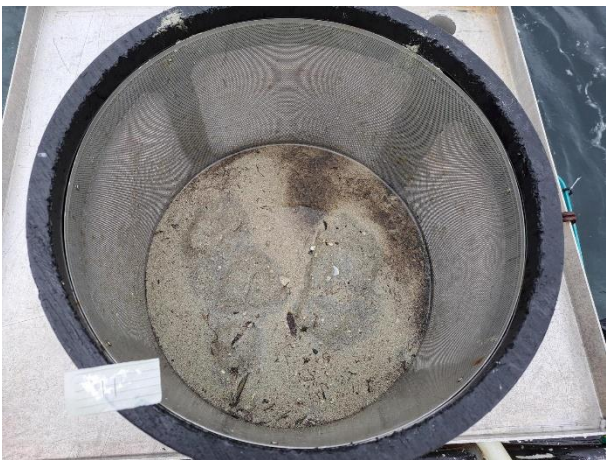
Figur 16: Bilder som viser sedimentet fra stasjon 11 før og etter siling. Sedimentet besto av skjellsand, sand og noe silt. Foto: Aqua Kompetanse AS.

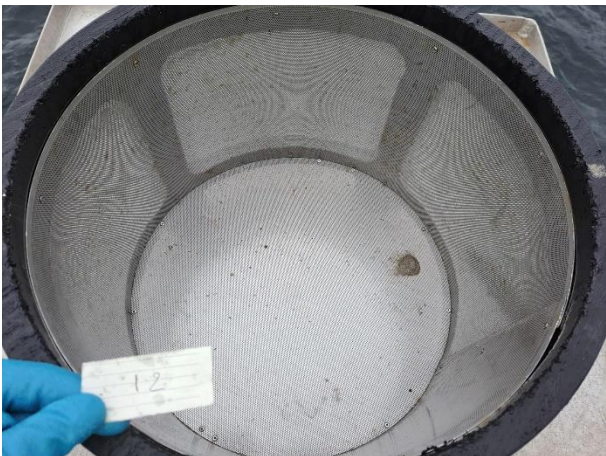
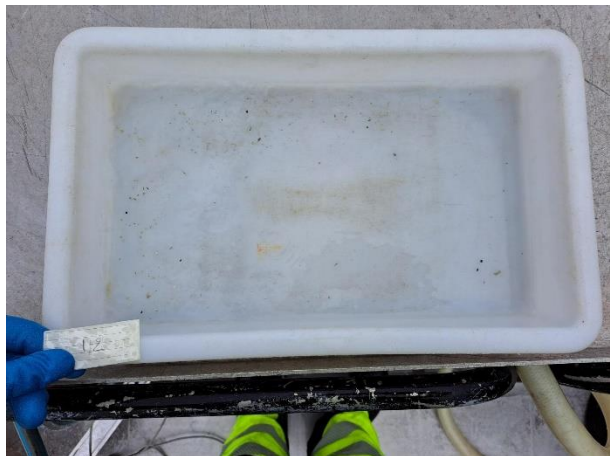
Figur 17: Bilder som viser sedimentet fra stasjon 12 før og etter siling. Sedimentet besto av strø av sand på fjellbunn. Foto: Aqua Kompetanse AS.

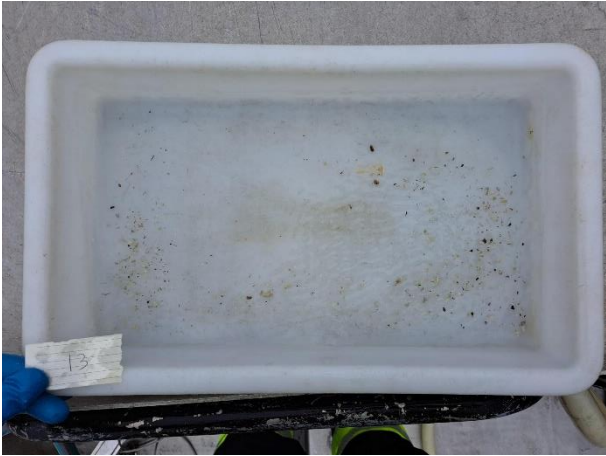
Figur 18: Bilde som viser sedimentet fra stasjon 13. Sedimentet besto av strø av skjellsand på fjellbunn. Foto: Aqua Kompetanse AS.

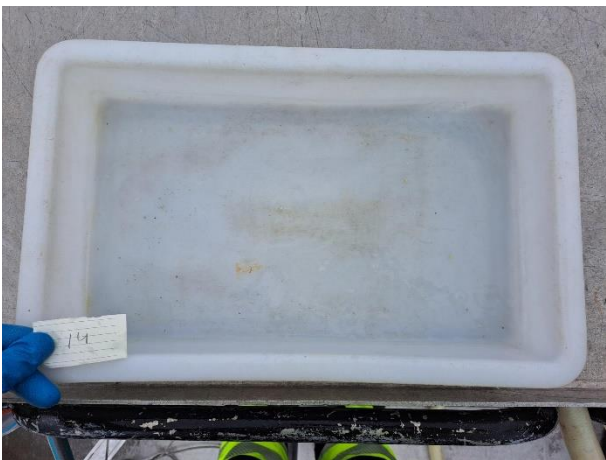
Figur 19: Bilde som viser sedimentet fra stasjon 14. Sedimentet besto av strø av skjellsand på fjellbunn. Foto: Aqua Kompetanse AS

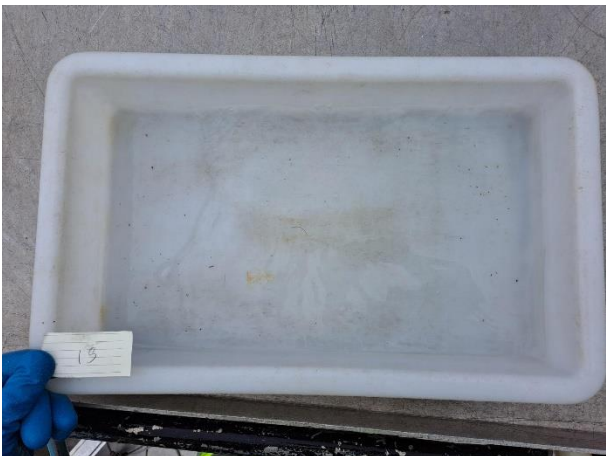
Figur 20: Bilde som viser sedimentet fra stasjon 15. Sedimentet besto av strø av skjellsand på fjellbunn. Foto: Aqua Kompetanse AS.

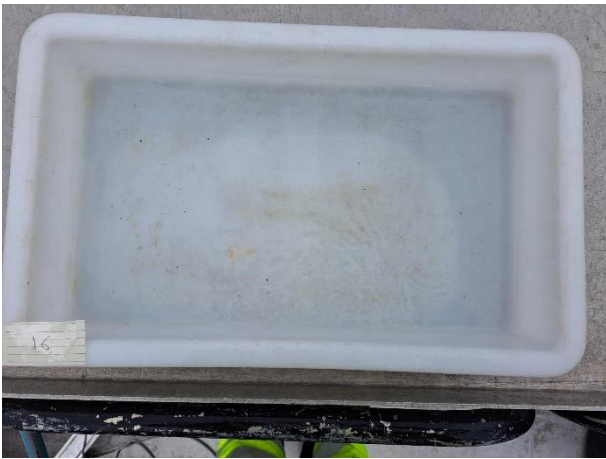
Figur 21: Bilde som viser sedimentet fra stasjon 16. Ved denne stasjonen ble det registrert fjellbunn. Foto: Aqua Kompetanse AS.

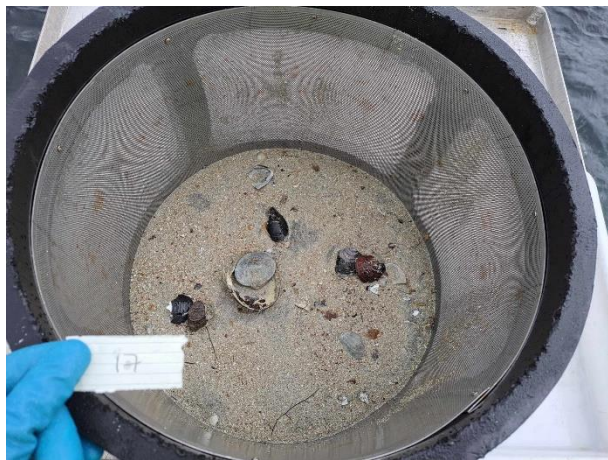
Figur 22: Bilder som viser sedimentet fra stasjon 17 før og etter siling. Sedimentet besto av skjellsand, sand og silt. Foto: Aqua Kompetanse AS.
