## B-undersøkelse ved Skogsholmen i Vega kommune, mars 2022

Vega Sjøfarm AS

**Etter Norsk Standard NS 9410: 2016**

| Bakgrunn for undersøkelse: Brakklegging | | |

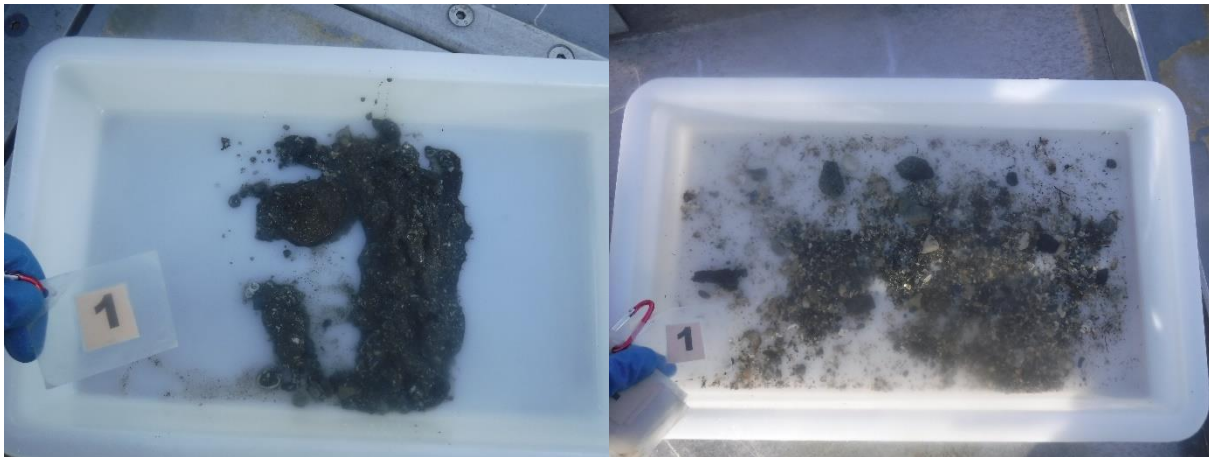
**Figur 5:** Bilder som viser sedimentet fra stasjon 1 før og etter siling. Sedimentet besto av sand, skjellsand og grus. Foto: Aqua Kompetanse AS.

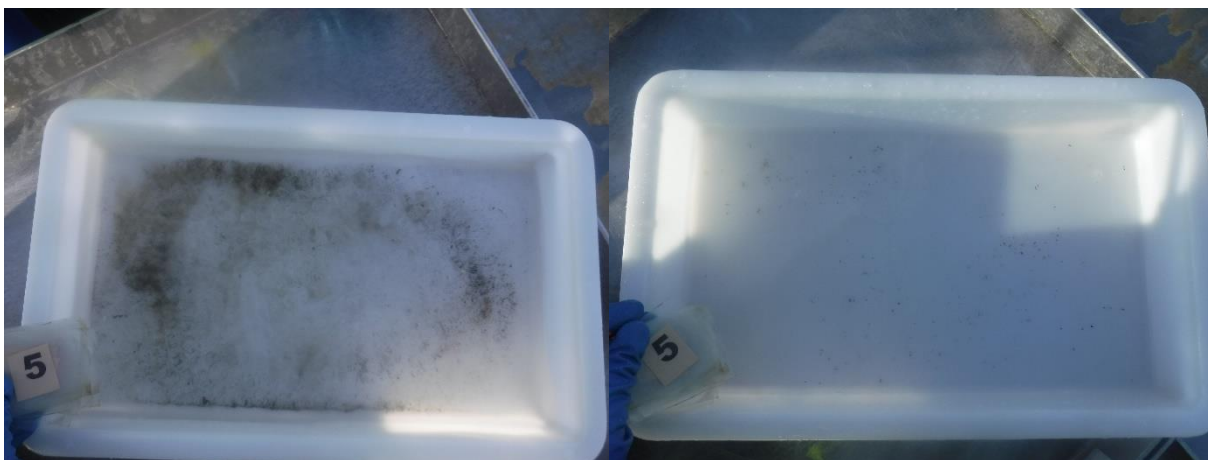
**Figur 9:** Bilder som viser sedimentet fra stasjon 5 før og etter siling. Sedimentet besto av sand på fjellbunn. Foto: Aqua Kompetanse AS.

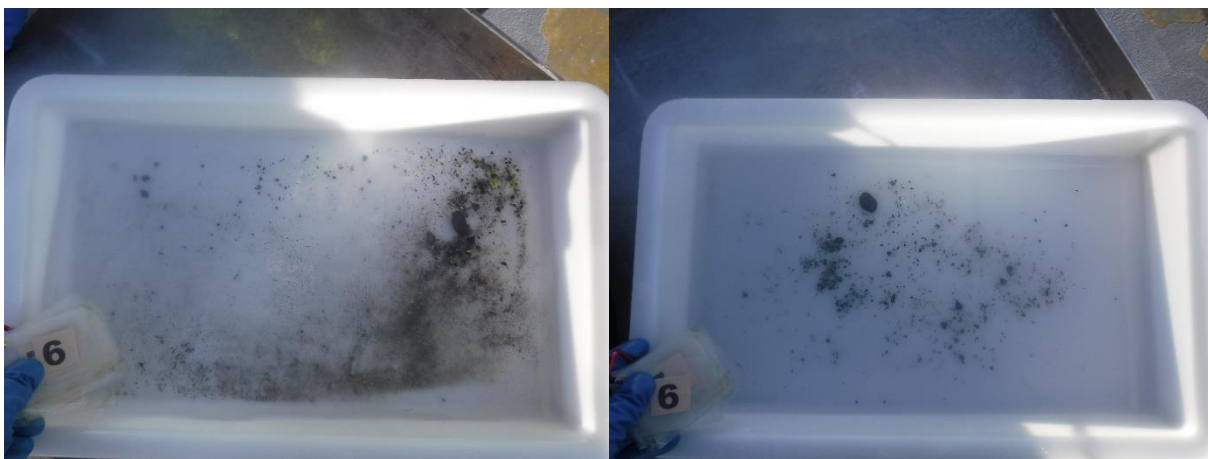
**Figur 10:** Bilder som viser sedimentet fra stasjon 6 før og etter siling. Sedimentet besto av sand og grus. Foto: Aqua Kompetanse AS.

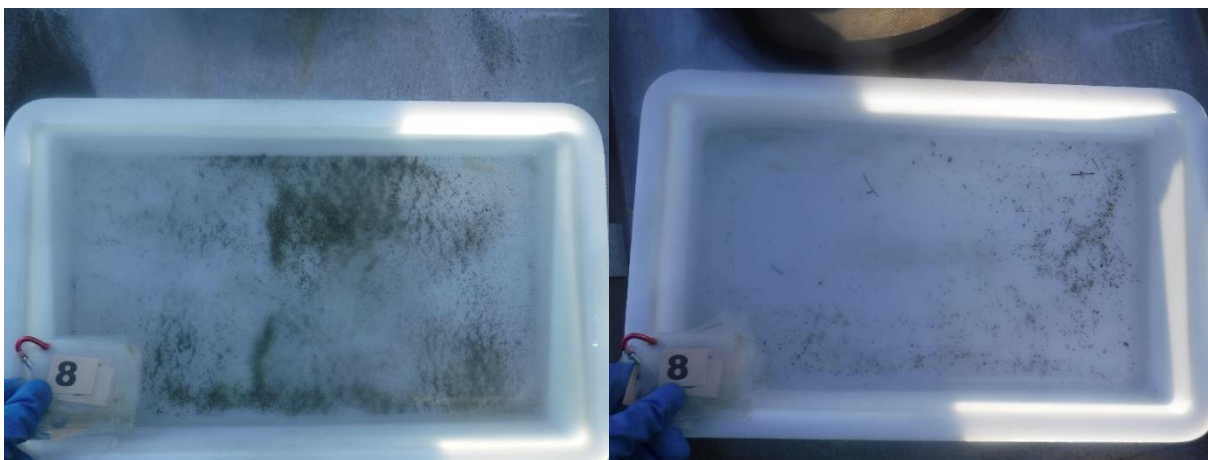
**Figur 12:** Bilder som viser sedimentet fra stasjon 8 før og etter siling. Sedimentet besto av sand på fjellbunn. Foto: Aqua Kompetanse AS.

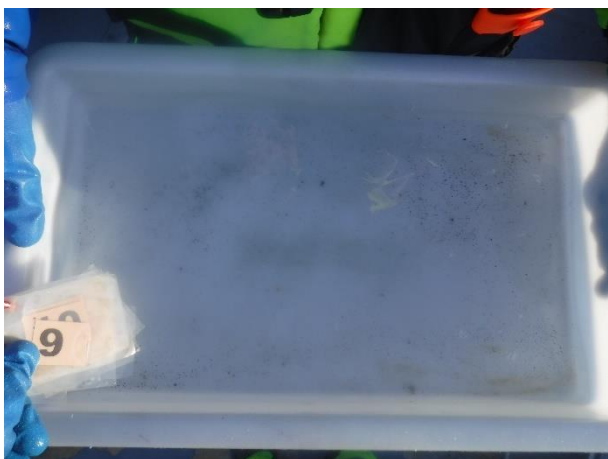
**Figur 13:** Bilde som viser prøven fra stasjon 9. Foto: Aqua Kompetanse AS.

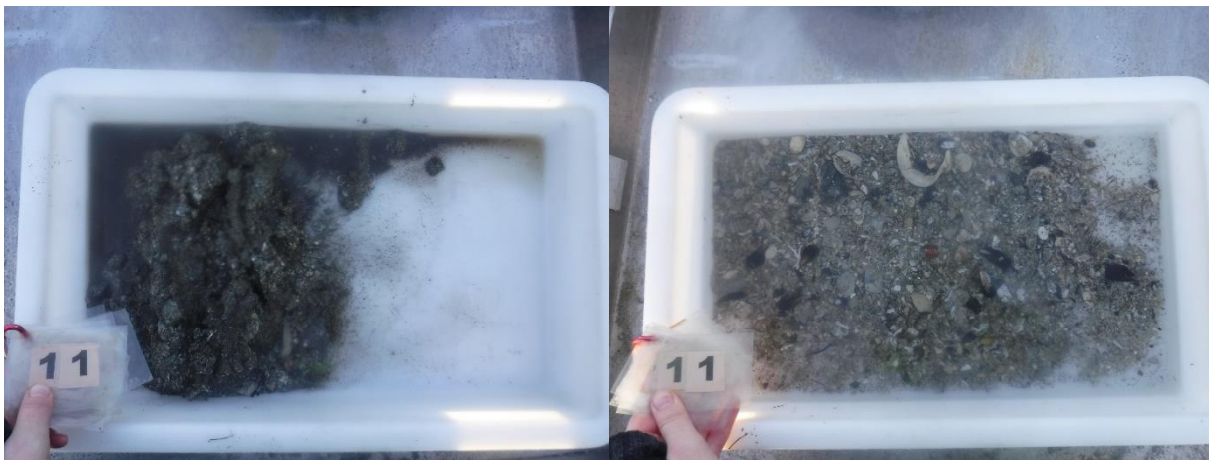
**Figur 15:** Bilder som viser sedimentet fra stasjon 11 før og etter siling. Sedimentet besto av sand, skjellsand og grus.  
Foto: Aqua Kompetanse AS.

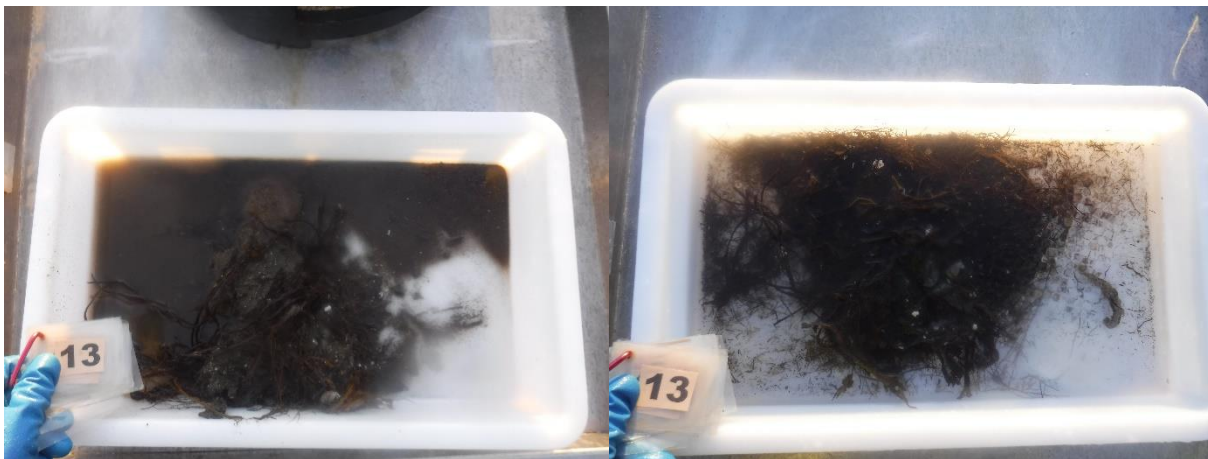
**Figur 17:** Bilder som viser sedimentet fra stasjon 13 før og etter siling. Sedimentet besto av sand, grus og skjellsand. Det var mye rester fra tang og tare i prøven. Foto: Aqua Kompetanse AS.

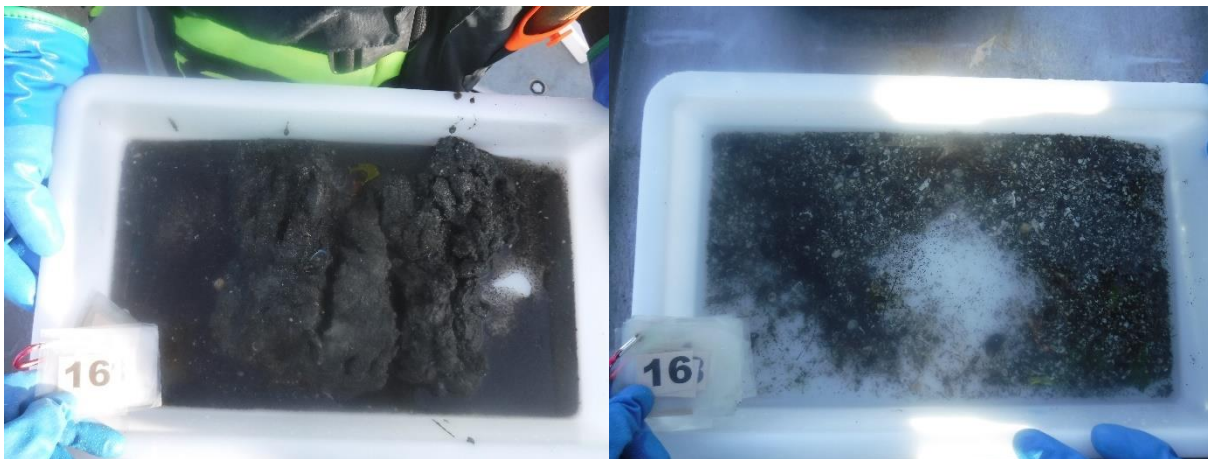
**Figur 20:** Bilder som viser sedimentet fra stasjon 16 før og etter siling. Sedimentet besto av sand, grus og skjellsand. Foto: Aqua Kompetanse AS.
