# **B-undersøkelse for lokalitet 33157**

## **Lokalitetstilstand 2**

Rapport ID 12884

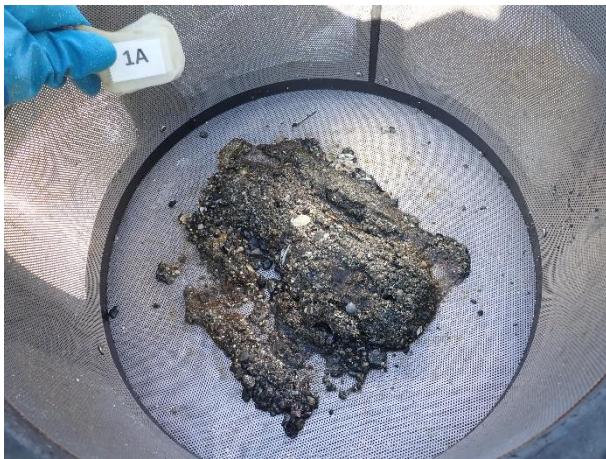
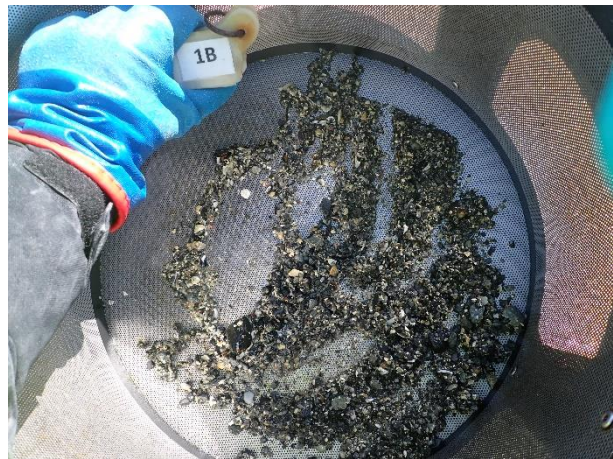
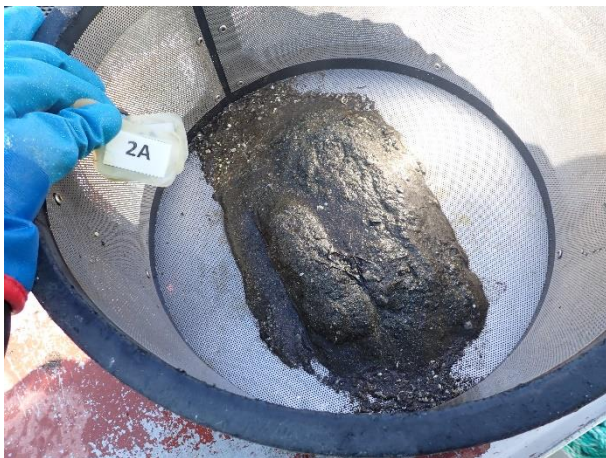
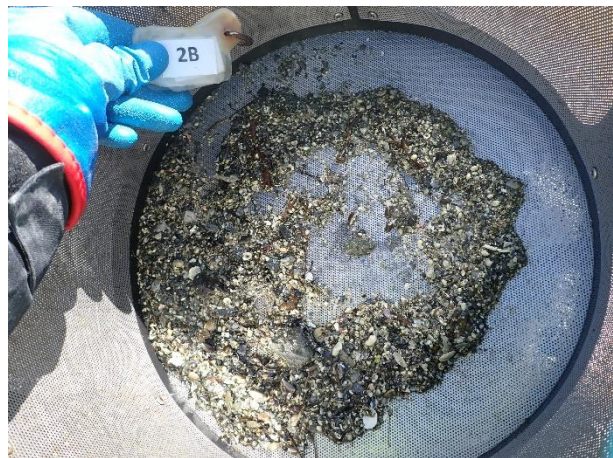
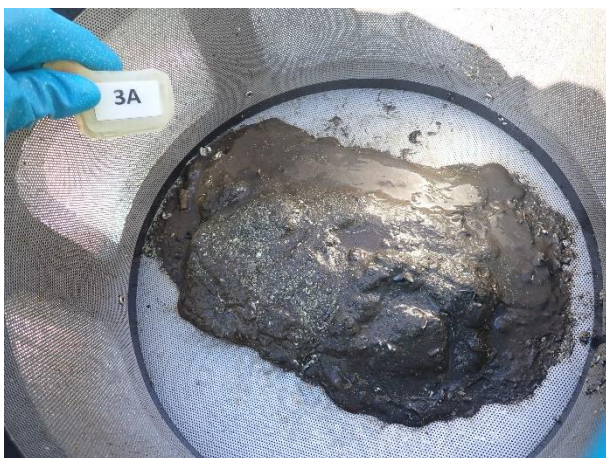
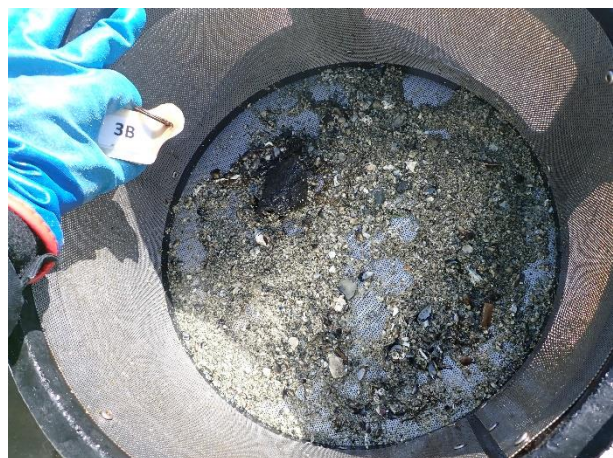
Bilder nedenfor viser sediment (A) og ferdig vasket prøve (B) ved stasjonene.
