B-undersøkelse ved Skonseng i Vefsn kommune, august 2024

Nova Sea Havbruk AS

Etter Norsk Standard NS 9410: 2016
AQUA KOMPETANSE AS

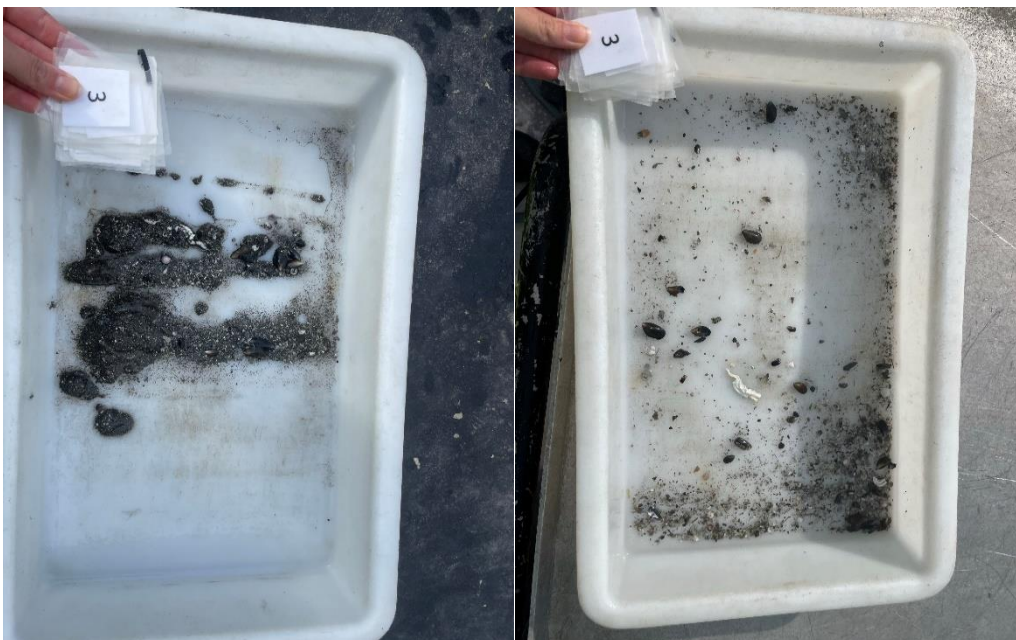
Figur 2: Bilder som viser sedimentet fra stasjon 3 før og etter siling. Sedimentet besto av silt og sand på fjellbunn. Foto: Aqua Kompetanse AS.

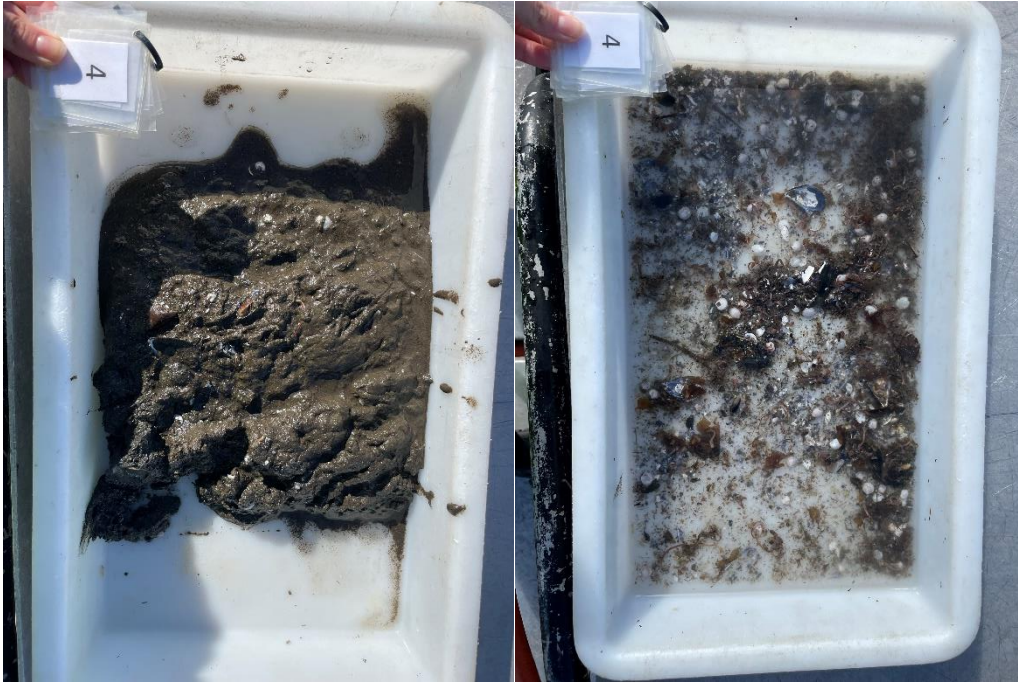
Figur 3: Bilder som viser sedimentet fra stasjon 4 før og etter siling. Sedimentet besto av silt og sand. Foto: Aqua Kompetanse AS.

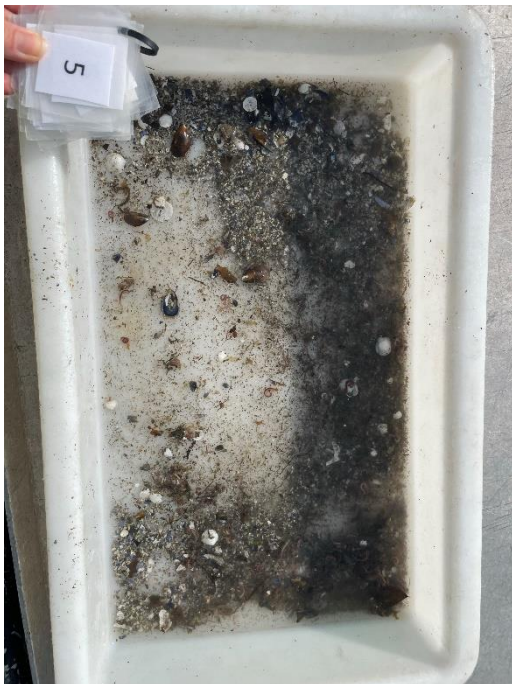
Figur 4: Bilder som viser sedimentet fra stasjon 5 etter siling. Sedimentet besto av silt, og noe skjellsand og sand. Bilde før siling ble avglemt i felt. Foto: Aqua Kompetanse AS.

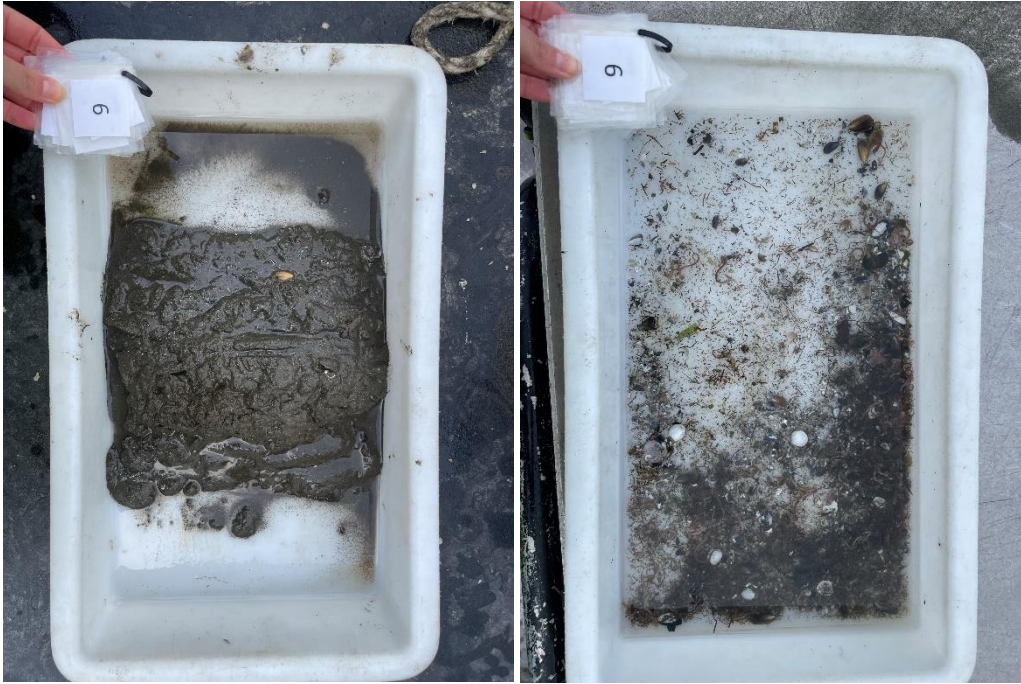
Figur 5: Bilder som viser sedimentet fra stasjon 6. Sedimentet besto av silt og sand. Foto: Aqua Kompetanse AS.

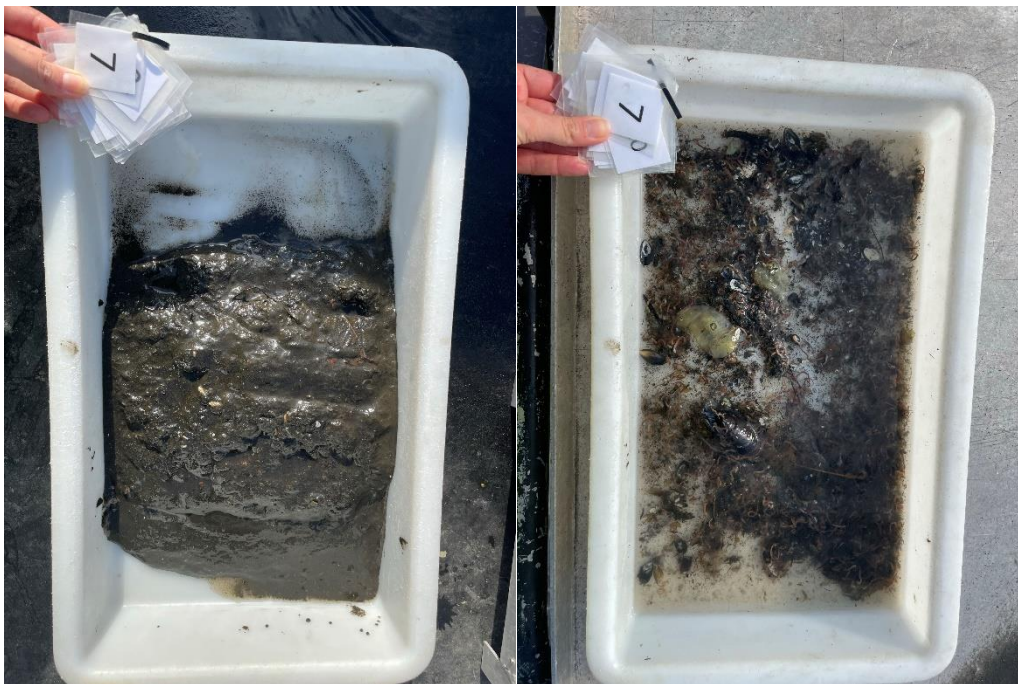
Figur 6: Bilder som viser sedimentet fra stasjon 7. Sedimentet besto av silt og noe sand. Foto: Aqua Kompetanse AS.

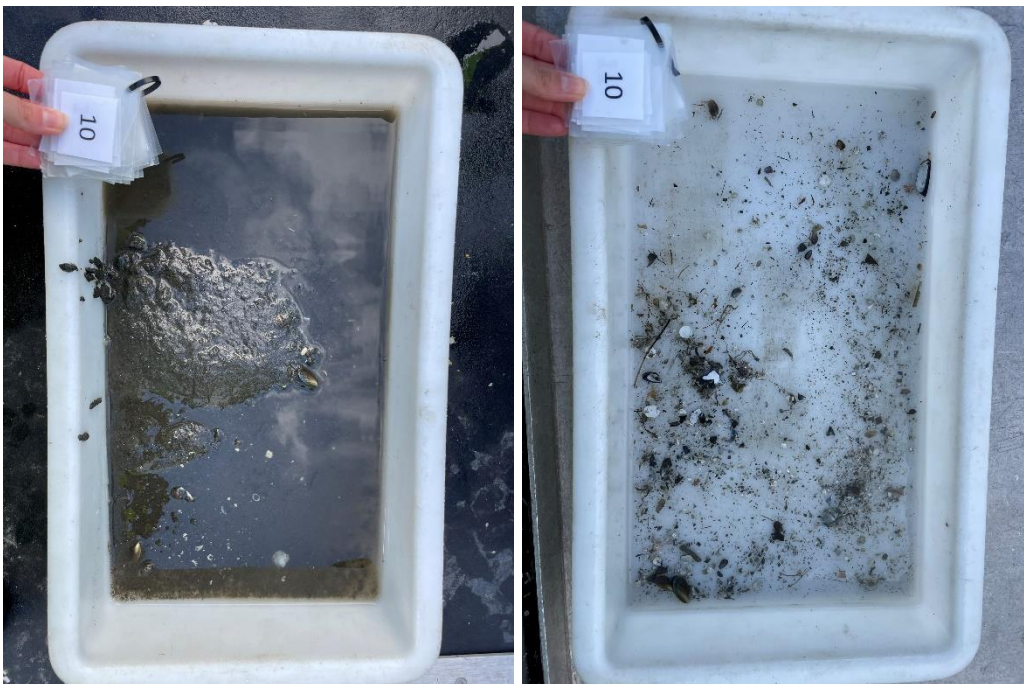
Figur 8: Bilder som viser sedimentet fra stasjon 10 før og etter siling. Sedimentet besto av silt og noe sand. Foto: Aqua Kompetanse AS.
