## B-undersøkelse ved Skonseng i Vefsn kommune, juni 2022

Nova Sea AS

**Etter Norsk Standard NS 9410: 2016**

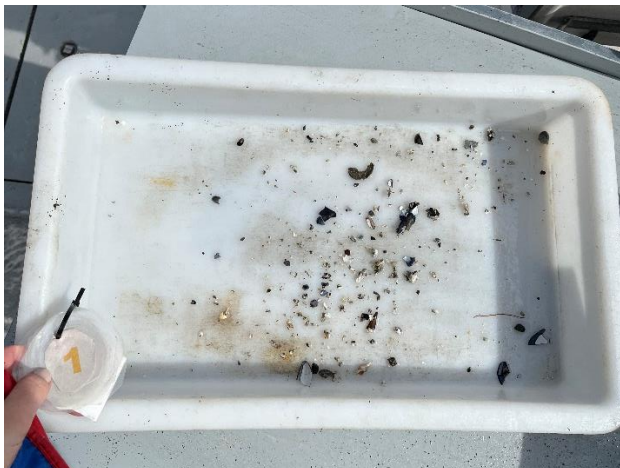
**Figur 6:** Bilder som viser sedimentet fra stasjon 1. Sedimentet besto av skjellsand. Foto: Aqua Kompetanse AS.

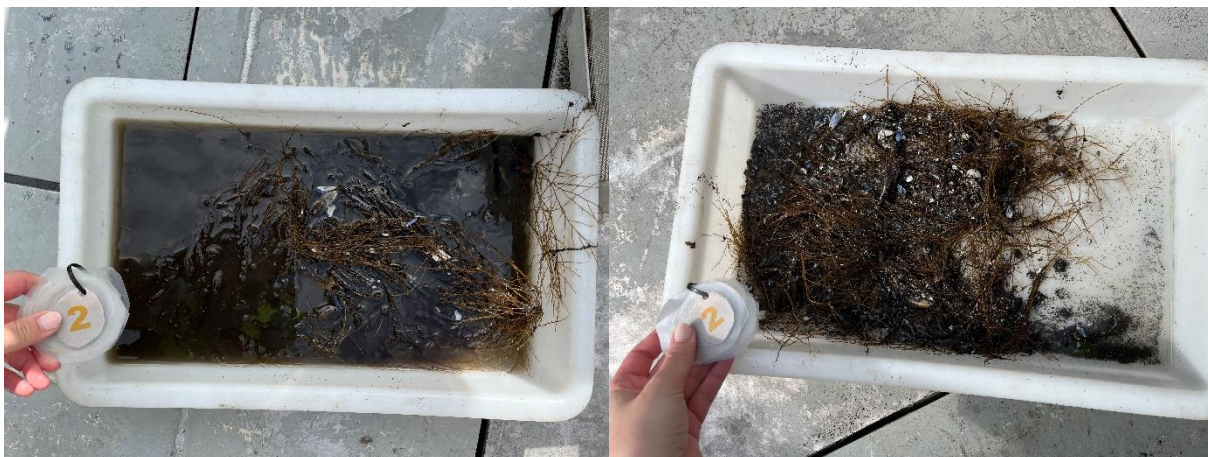
**Figur 7:** Bilder som viser sedimentet fra stasjon 2 før og etter siling. Grabbinholdet besto av silt, sand, skjellsand og organisk materiale. Foto: Aqua Kompetanse AS.

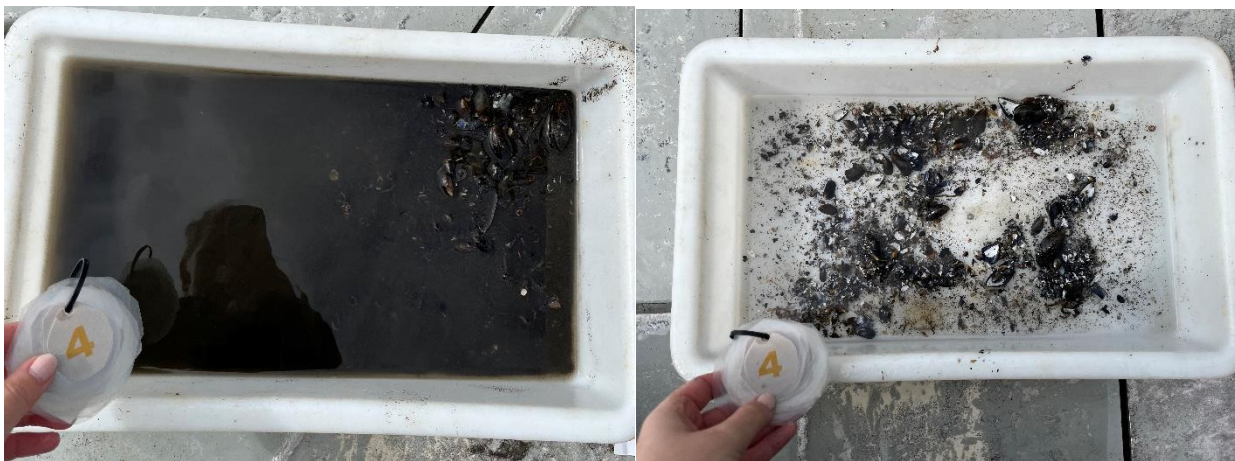
**Figur 9:** Bilder som viser sedimentet fra stasjon 4 før og etter siling. Sedimentet besto av silt og skjellsand. Foto: Aqua Kompetanse AS.

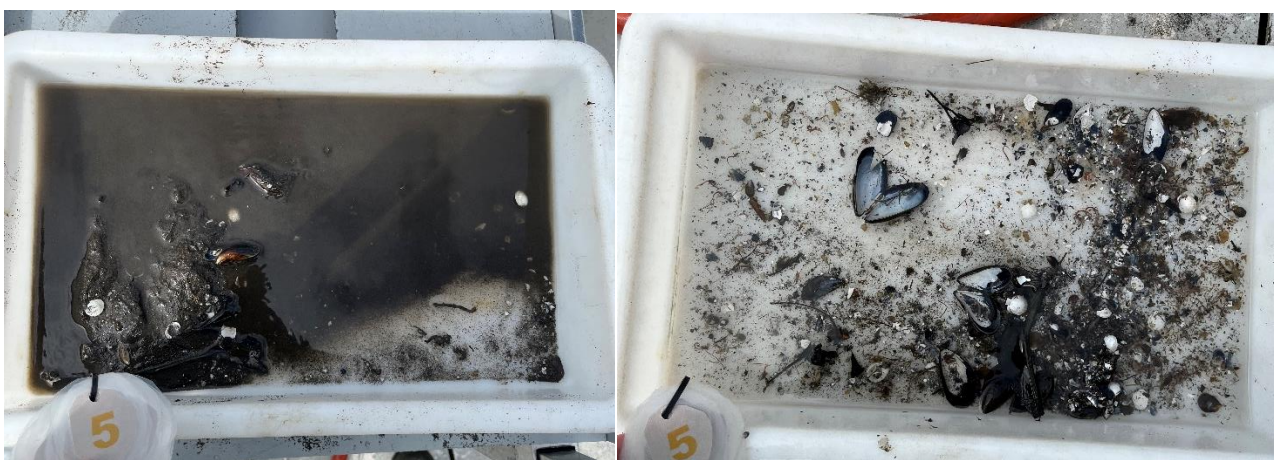
**Figur 10:** Bilder som viser sedimentet fra stasjon 5 før og etter siling. Sedimentet besto av silt og skjellsand. Foto: Aqua Kompetanse AS.

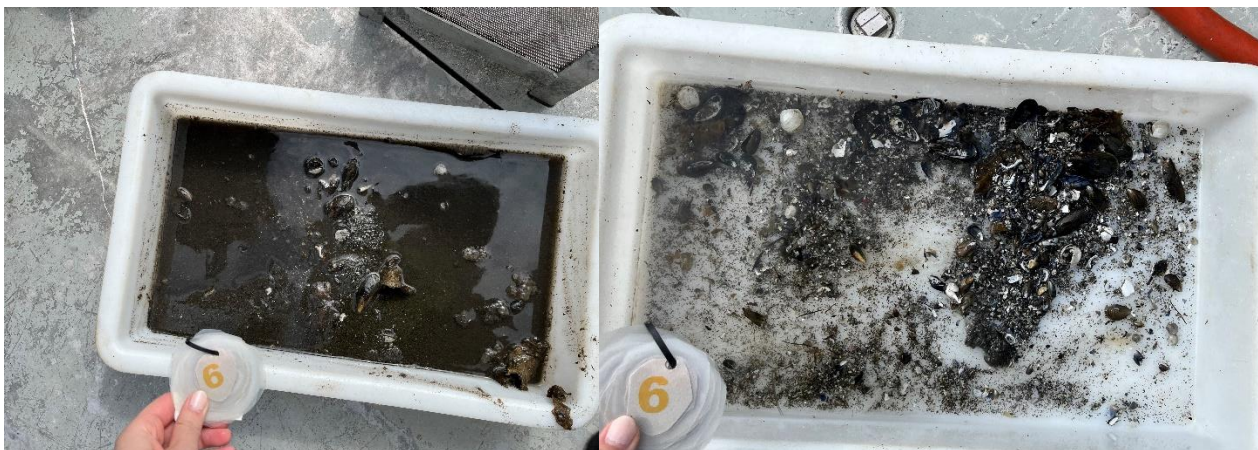
**Figur 11:** Bilder som viser sedimentet fra stasjon 6 før og etter siling. Sedimentet besto av silt og skjellsand. Foto: Aqua Kompetanse AS.

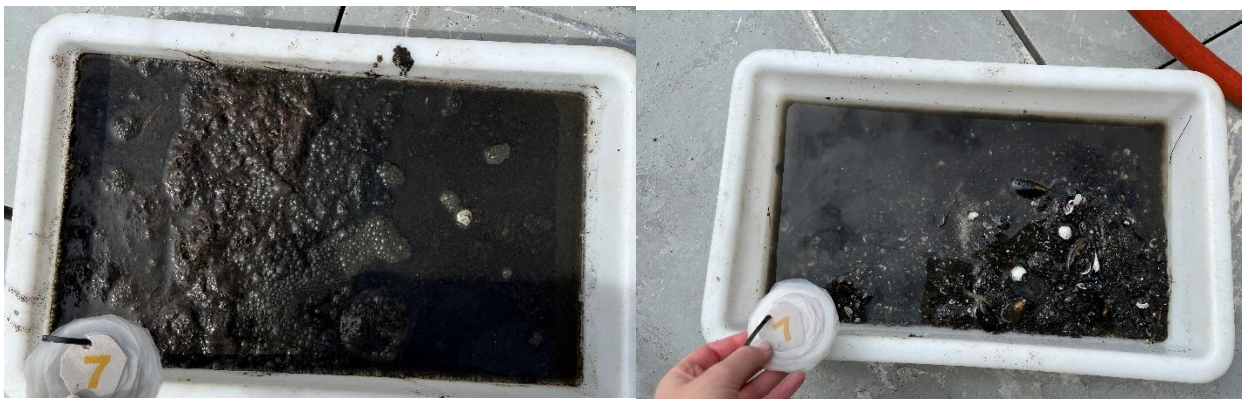
**Figur 12:** Bilder som viser sedimentet fra stasjon 7 før og etter siling. Sedimentet besto av silt og skjellsand. Foto: Aqua Kompetanse AS.

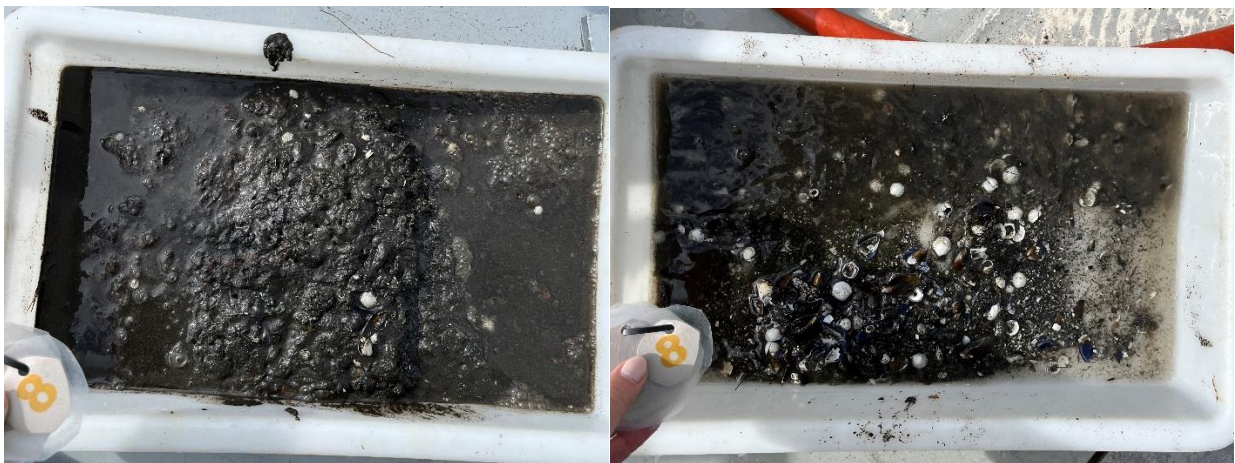
**Figur 13:** Bilder som viser sedimentet fra stasjon 8 før og etter siling. Sedimentet besto av silt og skjellsand. Foto: Aqua Kompetanse AS.

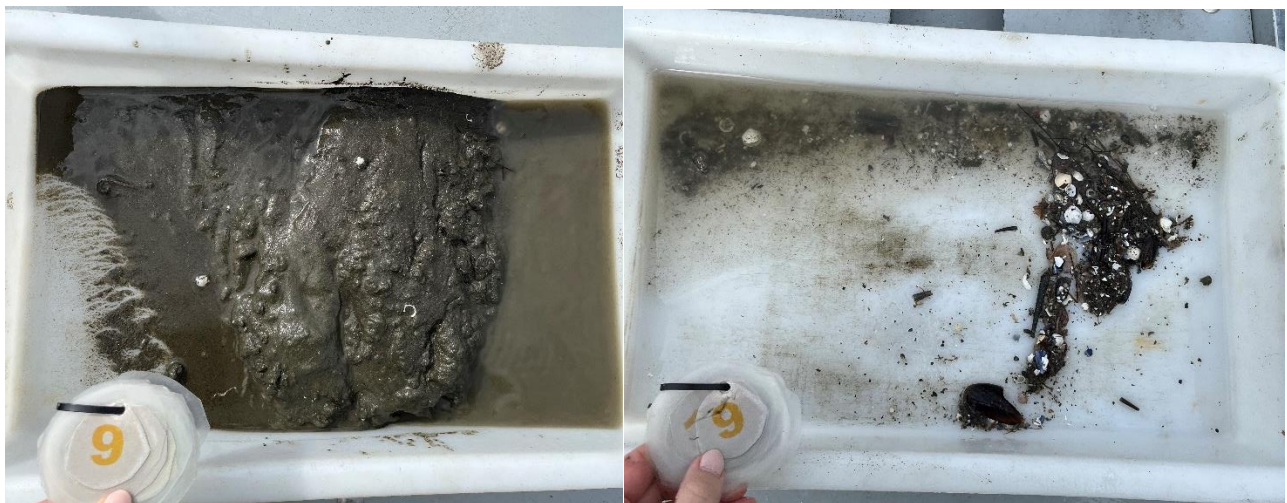
**Figur 14:** Bilder som viser sedimentet fra stasjon 9 før og etter siling. Sedimentet besto av silt, sand og skjellsand. Foto: Aqua Kompetanse AS.

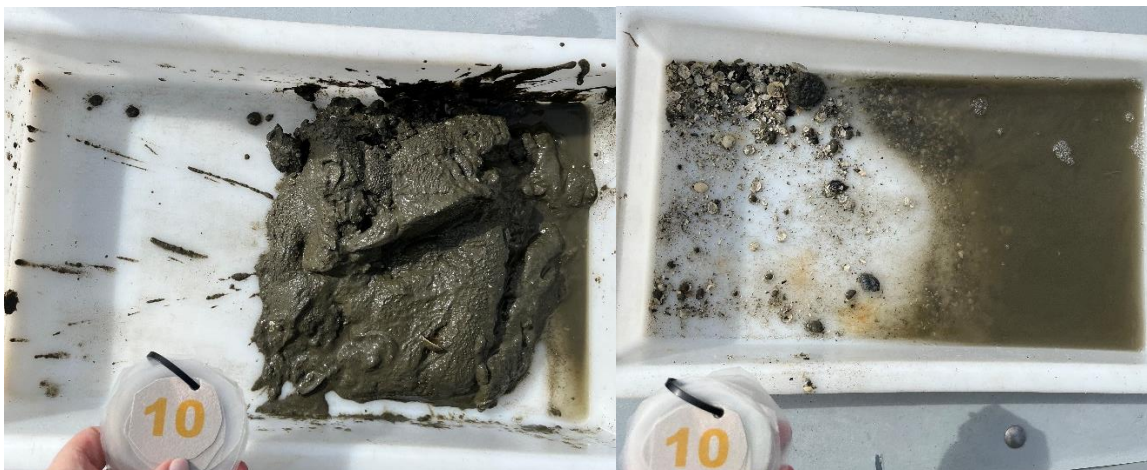
**Figur 15:** Bilder som viser sedimentet fra stasjon 10 før og etter siling. Sedimentet besto av silt, sand og skjellsand. Foto: Aqua Kompetanse AS.
