B-undersøkelse ved Stokkasjøen i Vevelstad kommune, august 2024

Nova Sea Havbruk AS

Etter Norsk Standard NS 9410: 2016
AQUA KOMPETANSE AS

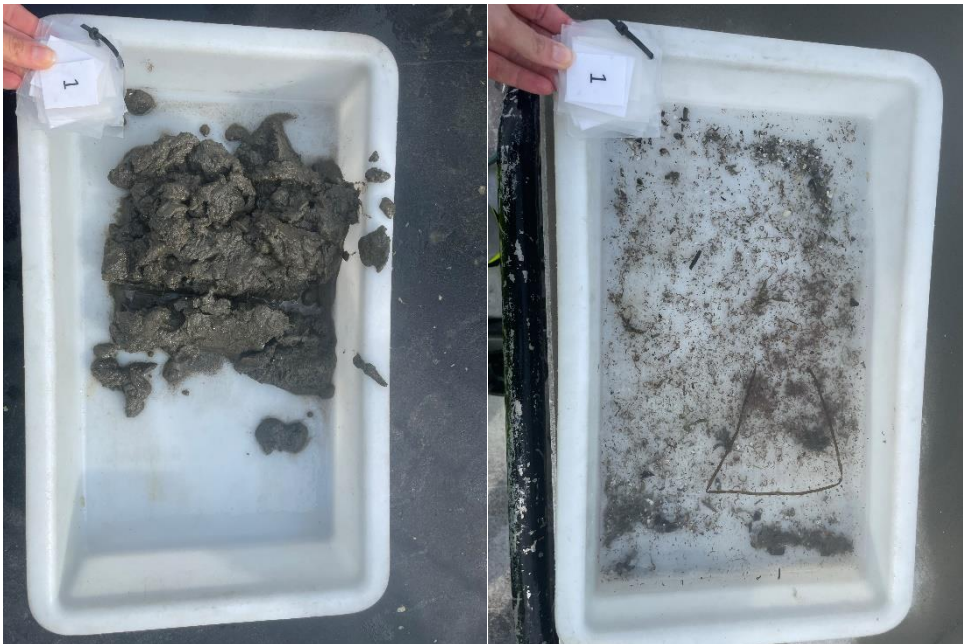
Figur 1: Bilder som viser sedimentet fra stasjon 1 før og etter siling. Sedimentet besto av silt og sand. Foto: Aqua Kompetanse AS.

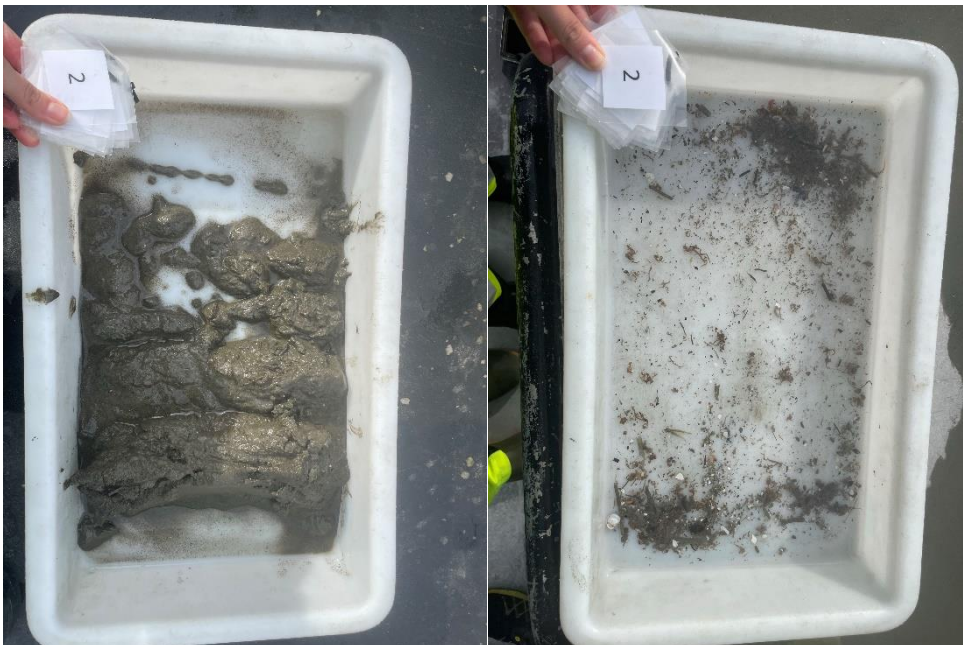
Figur 2: Bilder som viser sedimentet fra stasjon 2 før og etter siling. Sedimentet besto av silt og sand. Foto: Aqua Kompetanse AS.

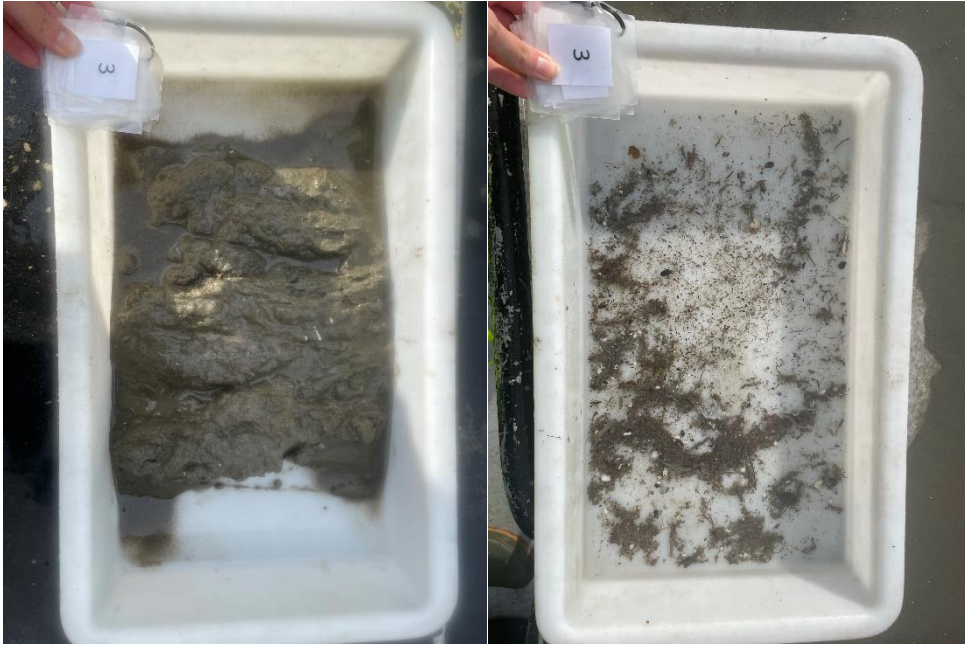
Figur 3: Bilder som viser sedimentet fra stasjon 3 før og etter siling. Sedimentet besto av silt og sand. Foto: Aqua Kompetanse AS.

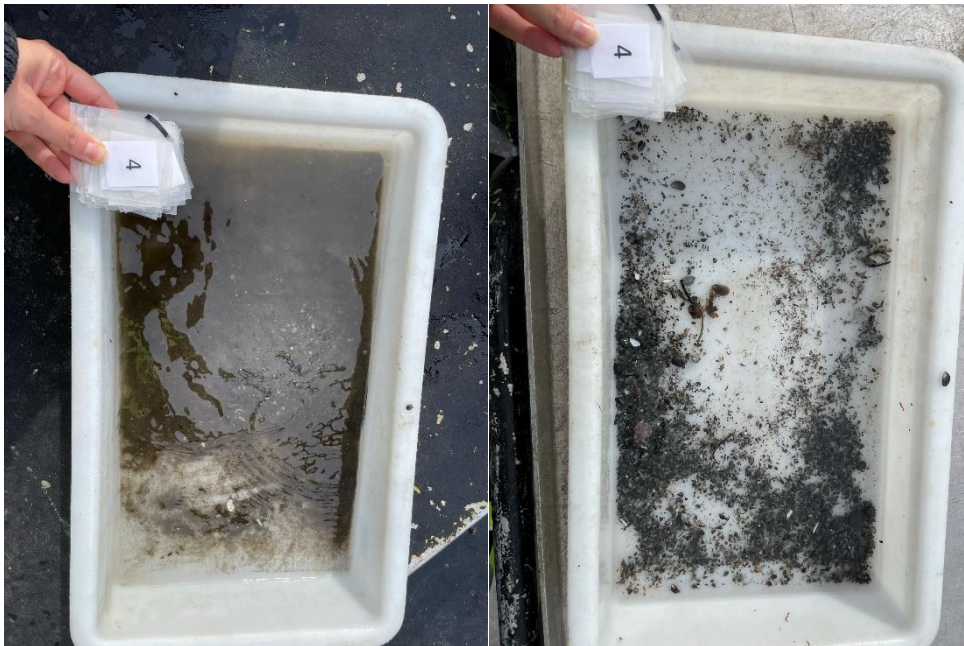
Figur 4: Bilder som viser sedimentet fra stasjon 4 før og etter siling. Sedimentet besto av silt, sand og grus på fjellbunn. Foto: Aqua Kompetanse AS.

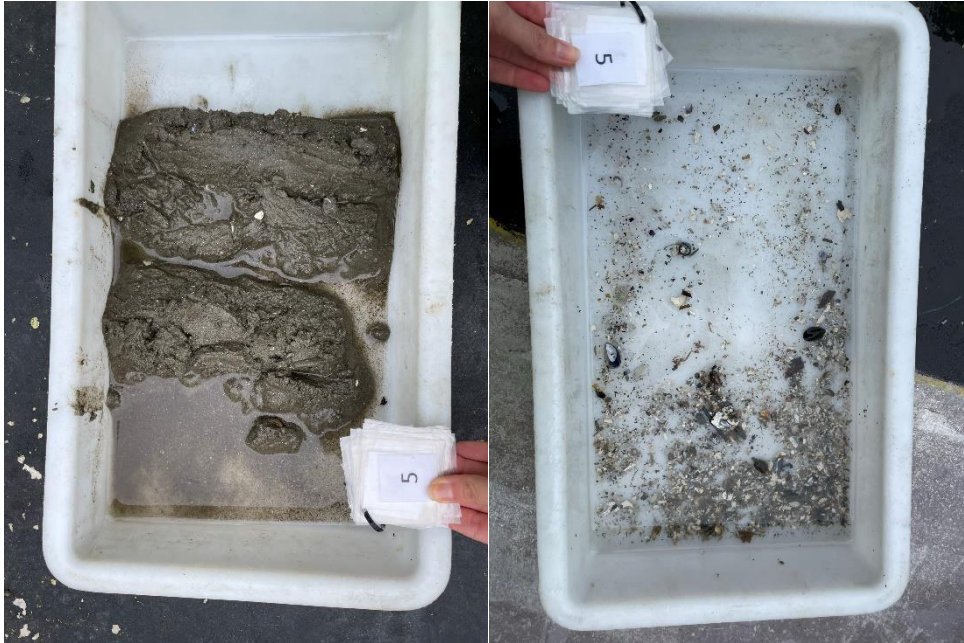
Figur 5: Bilder som viser sedimentet fra stasjon 5 før og etter siling. Sedimentet besto av silt og sand. Foto: Aqua Kompetanse AS.

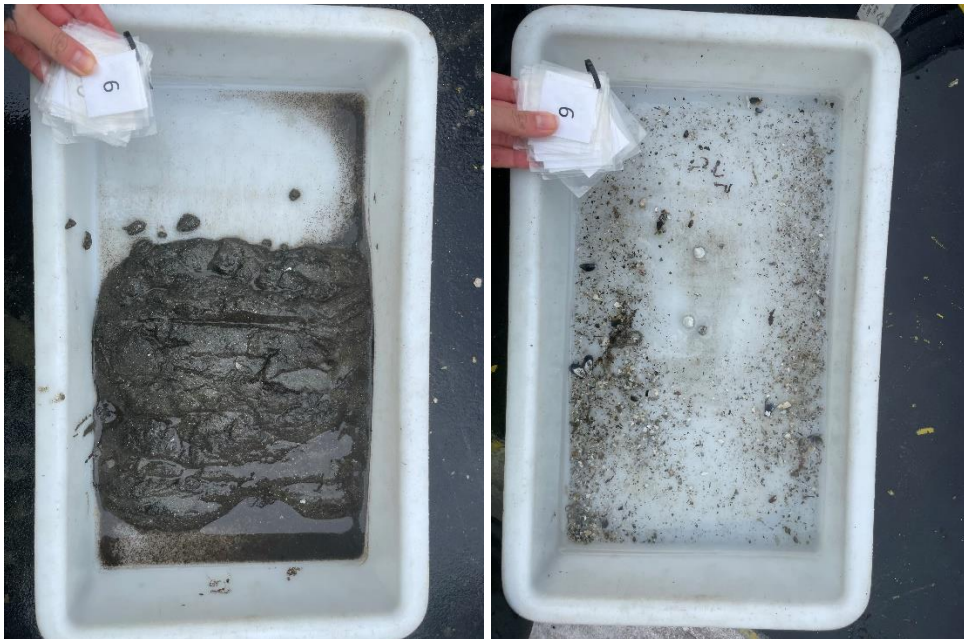
Figur 6: Bilder som viser sedimentet fra stasjon 6 før og etter siling. Sedimentet besto av silt og sand. Foto: Aqua Kompetanse AS.

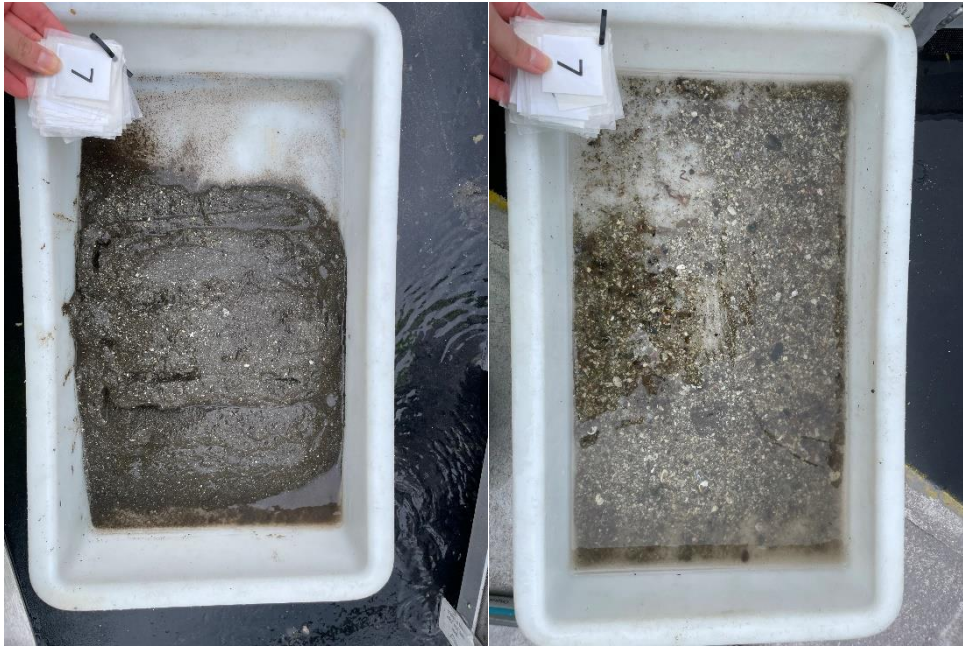
Figur 7: Bilder som viser sedimentet fra stasjon 7 før og etter siling. Sedimentet besto av silt, sand og skjellsand. Foto: Aqua Kompetanse AS.

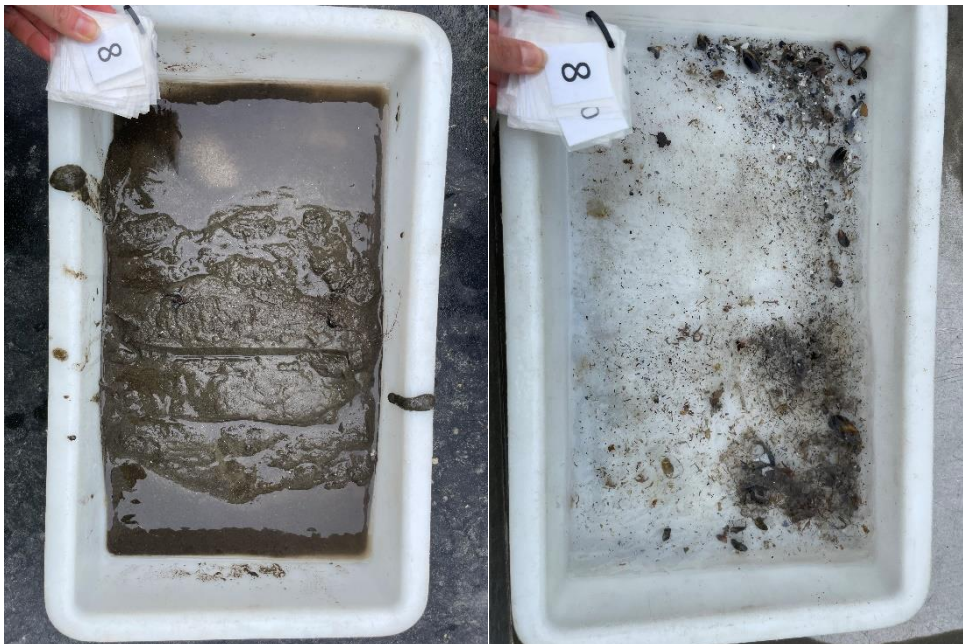
Figur 8: Bilder som viser sedimentet fra stasjon 8 før og etter siling. Sedimentet besto av silt og sand. Foto: Aqua Kompetanse AS.

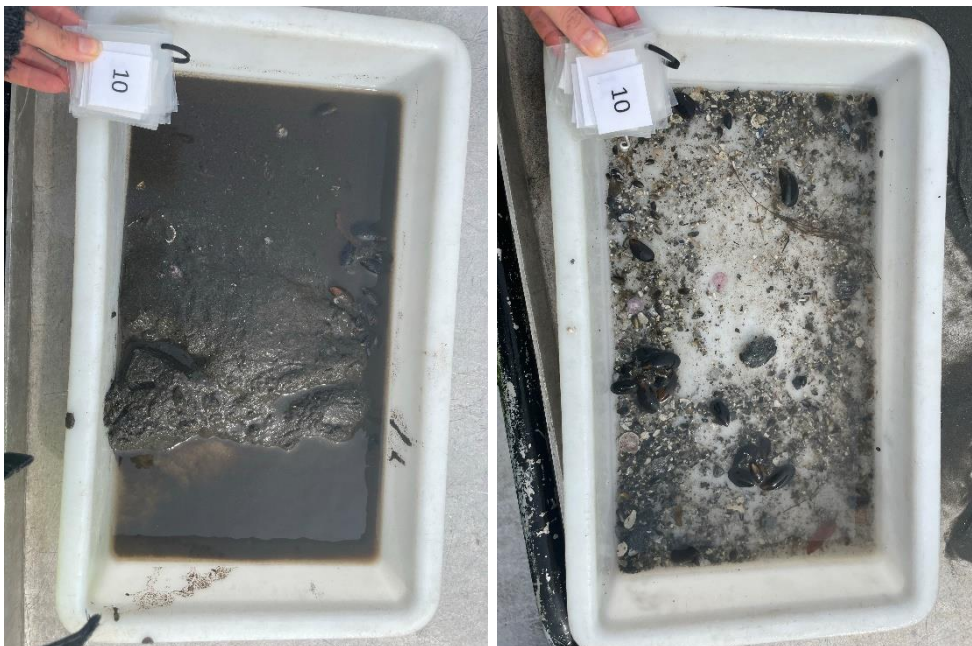
Figur 10: Bilder som viser sedimentet fra stasjon 10 før og etter siling. Sedimentet besto av silt og sand.
Foto: Aqua Kompetanse AS.

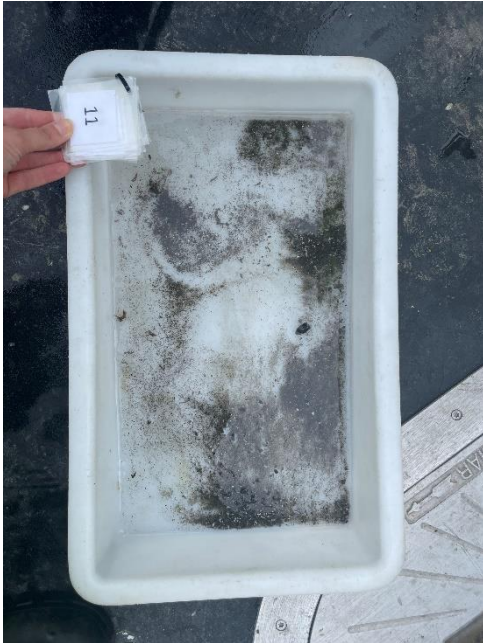
Figur 11: Bilde som viser sedimentet fra stasjon 11. Sedimentet besto av strø av sand på fjellbunn. Foto: Aqua Kompetanse AS.

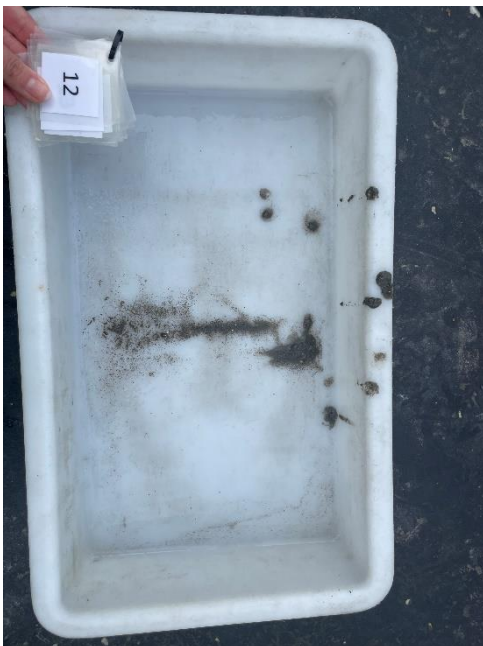
Figur 12: Bilde som viser sedimentet fra stasjon 12. Sedimentet besto av strø av sand på fjellbunn. Foto: Aqua Kompetanse AS.

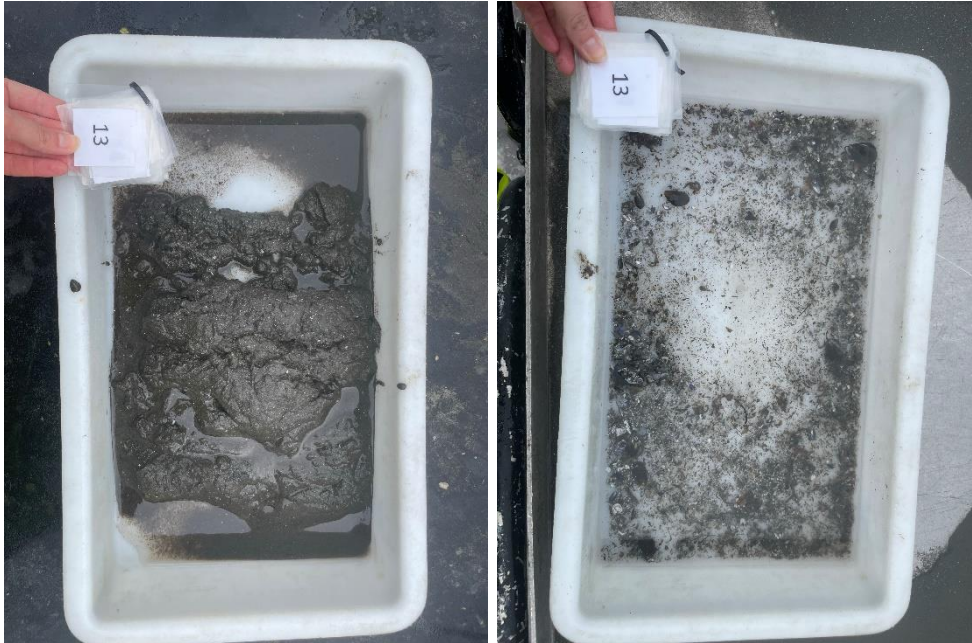
Figur 13: Bilder som viser sedimentet fra stasjon 13 før og etter siling. Sedimentet besto av silt og sand. Det ble registrert fekalierester ved stasjonen. Foto: Aqua Kompetanse AS.

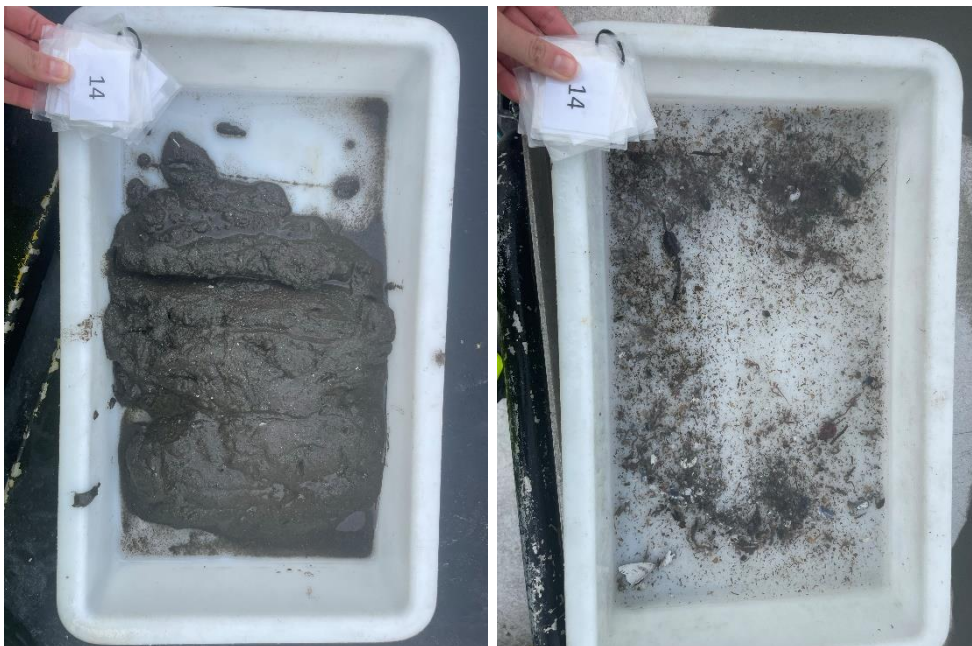
Figur 14: Bilder som viser sedimentet fra stasjon 14 før og etter siling. Sedimentet besto av silt og sand. Foto: Aqua Kompetanse AS.

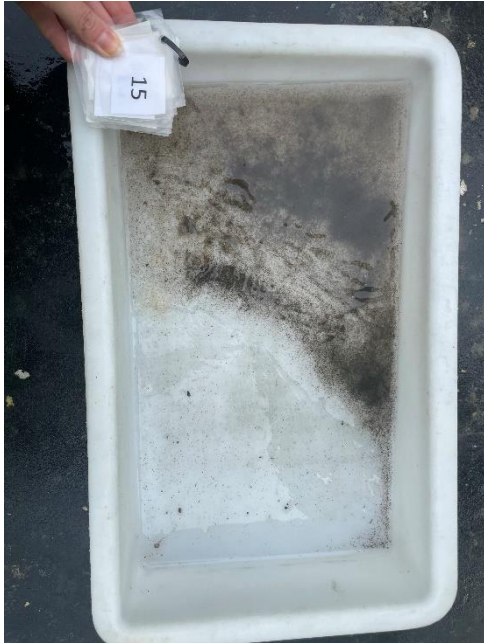
Figur 15: Bilde som viser sedimentet fra stasjon 15. Sedimentet besto av strø av silt på fjellbunn. Foto: Aqua Kompetanse AS.

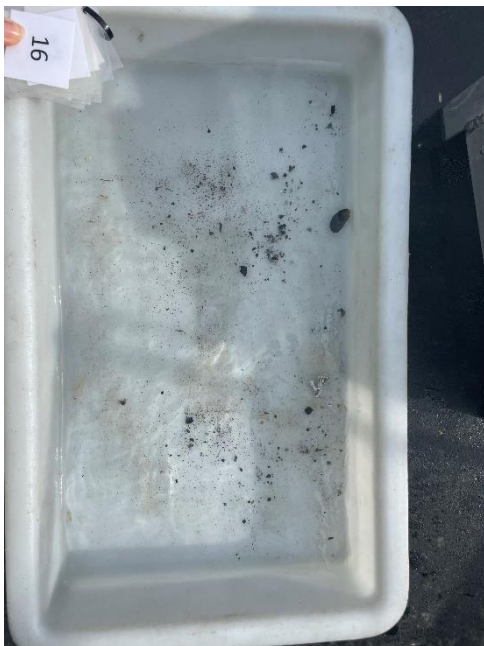
Figur 16: Bilde som viser sedimentet fra stasjon 16. Sedimentet besto av strø av sand på fjellbunn. Foto: Aqua Kompetanse AS.
