## B-undersøkelse ved Storvika i Meløy kommune, desember 2024

**Nova Sea Havbruk AS**

**Etter Norsk Standard NS 9410: 2016**  
AQUA KOMPETANSE AS

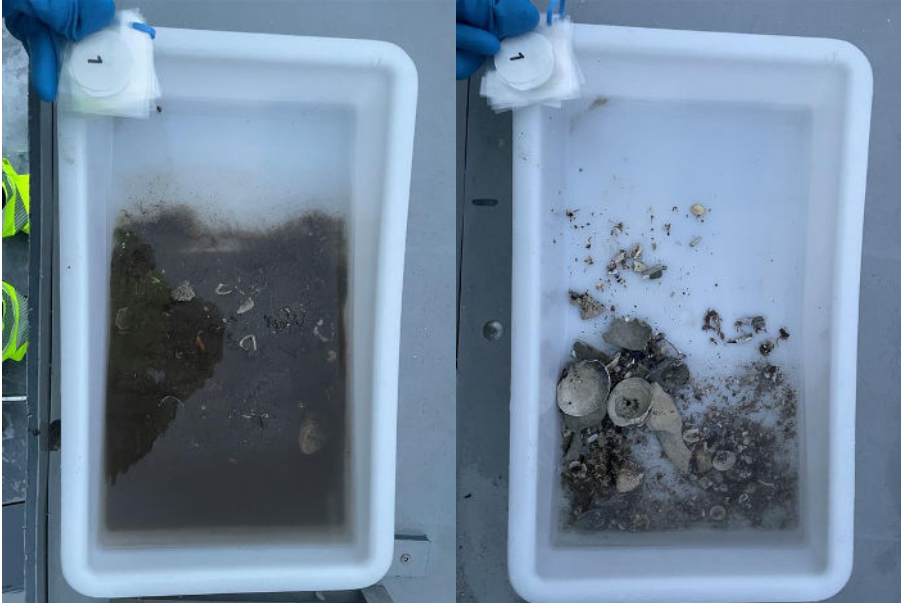
**Figur 1:** Bilder som viser sedimentet fra stasjon 1 før og etter siling. Sedimentet bestod av silt og noe sand. Det ble registrert fôr og fekalier ved stasjonen. Foto: Aqua Kompetanse AS.

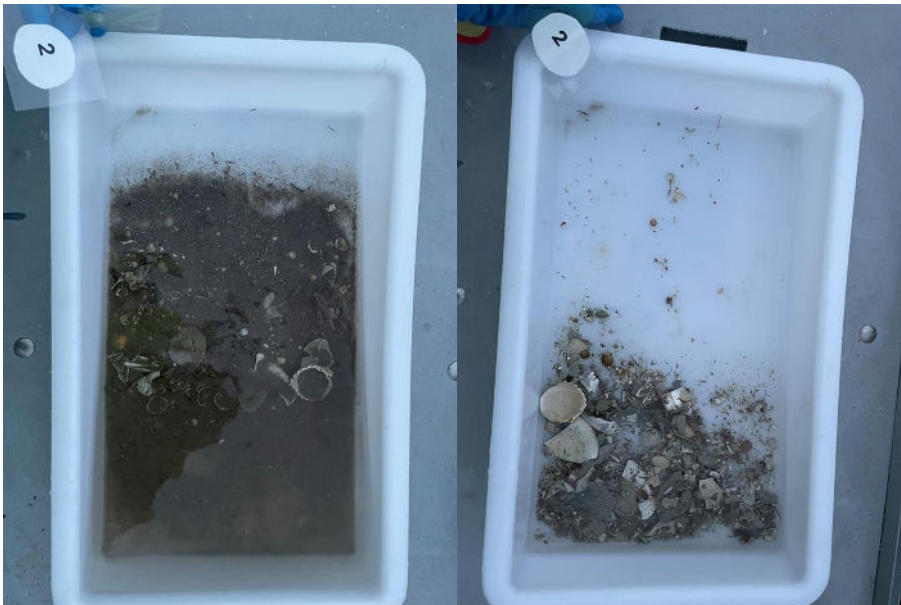
**Figur 2:** Bilder som viser sedimentet fra stasjon 2 før og etter siling. Sedimentet besto av silt og noe sand. Foto: Aqua Kompetanse AS.

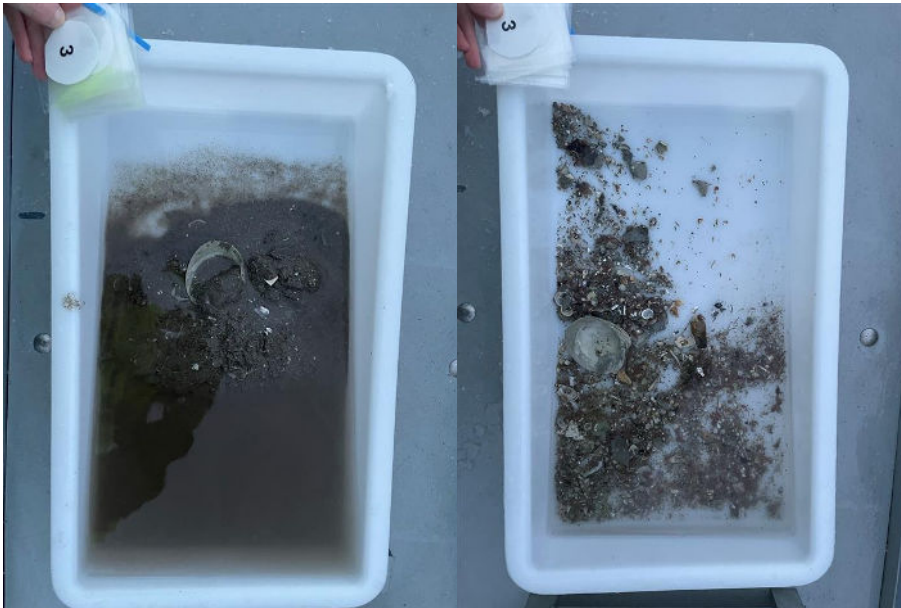
**Figur 3:** Bilder som viser sedimentet fra stasjon 3 før og etter siling. Sedimentet besto av silt og noe sand. Det ble registrert fekalier ved stasjonen. Foto: Aqua Kompetanse AS.

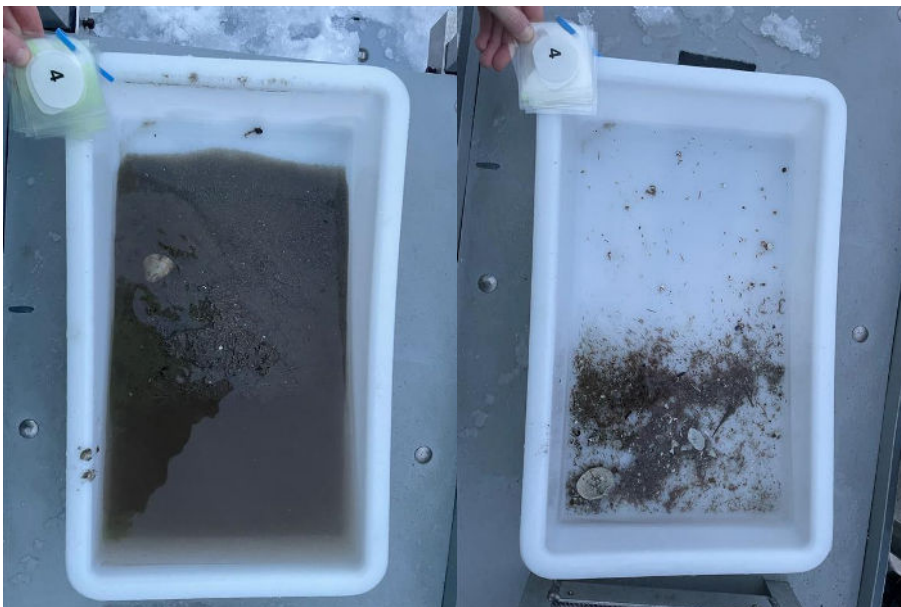
**Figur 4:** Bilder som viser sedimentet fra stasjon 4 før og etter siling. Sedimentet besto av silt og sand. Foto: Aqua Kompetanse AS.

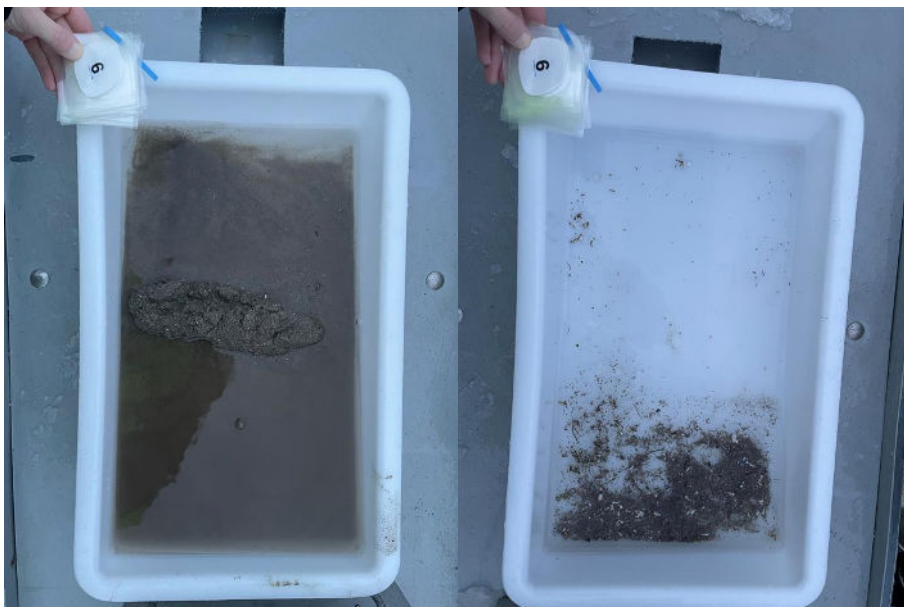
**Figur 6:** Bilder som viser sedimentet fra stasjon 6 før og etter siling. Sedimentet besto av silt og sand. Foto: Aqua Kompetanse AS.

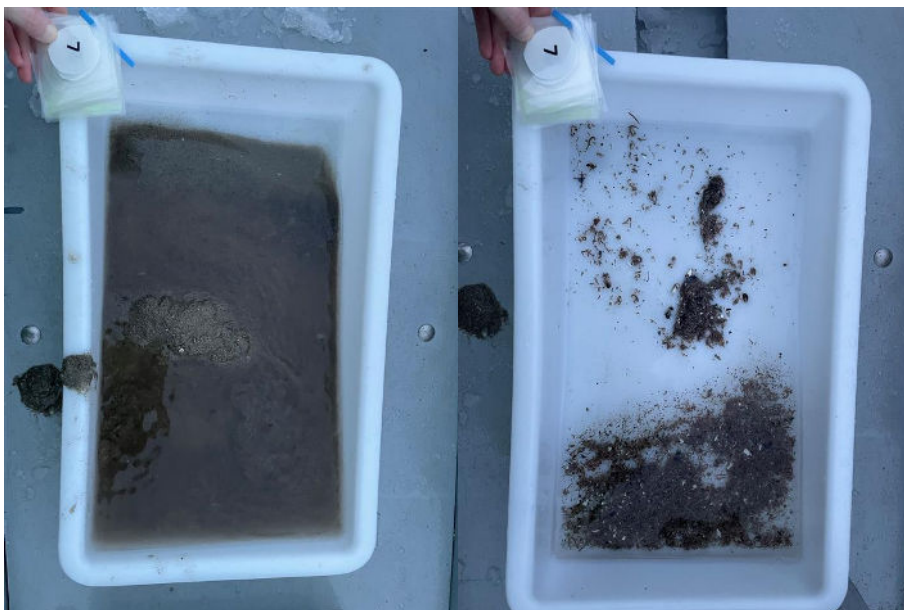
**Figur 7:** Bilder som viser sedimentet fra stasjon 7 før og etter siling. Sedimentet besto av silt og sand. Foto: Aqua Kompetanse AS.

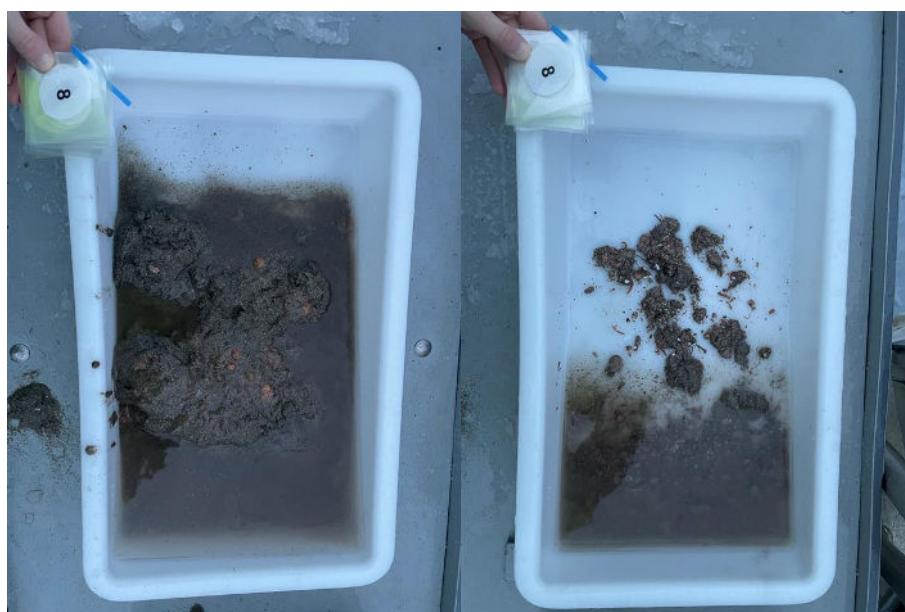
**Figur 8:** Bilder som viser sedimentet fra stasjon 8 før og etter siling. Sedimentet besto av silt og noe sand. Det ble registrert fôr og fekalier ved stasjonen. Foto: Aqua Kompetanse AS.

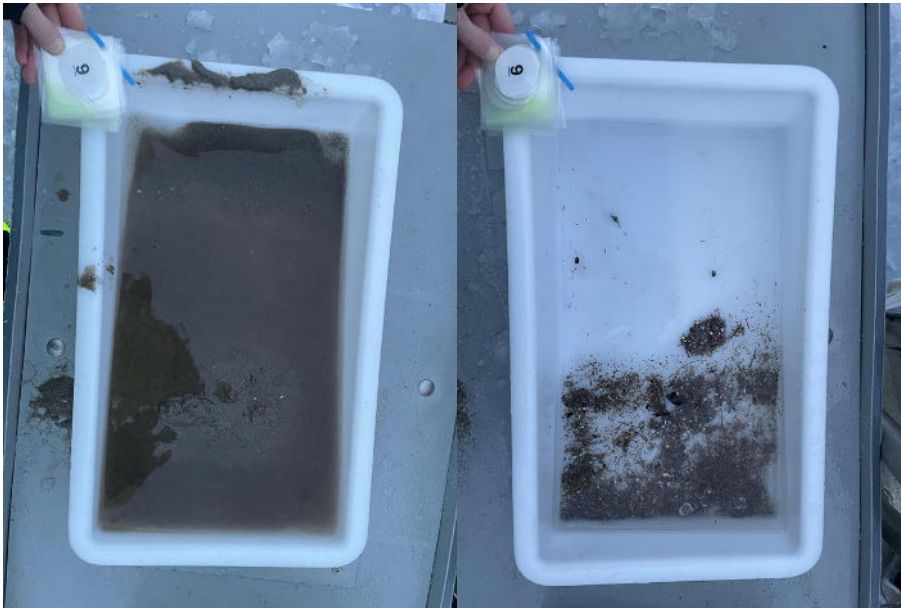
**Figur 9:** Bilder som viser sedimentet fra stasjon 9 før og etter siling. Sedimentet besto av silt og noe sand. Foto: Aqua Kompetanse AS.

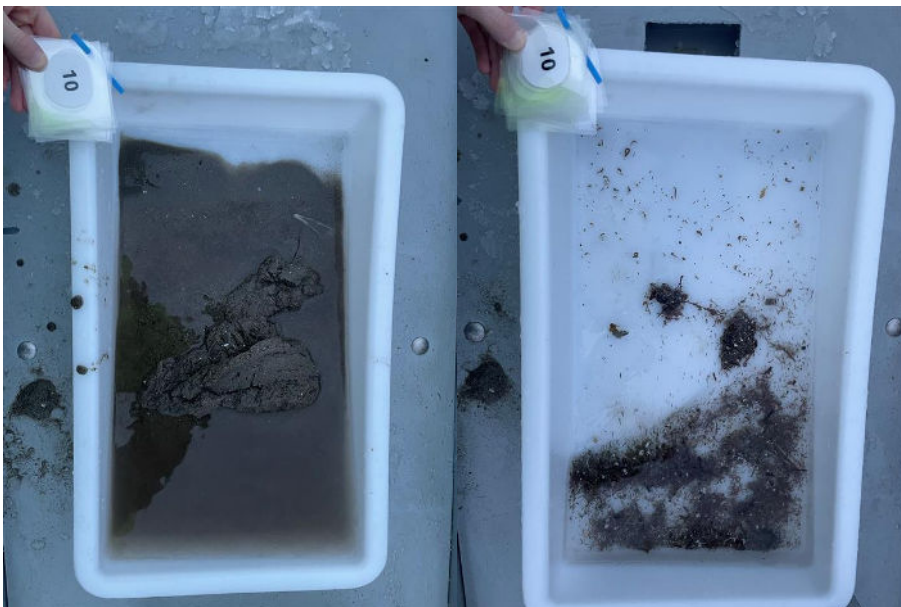
**Figur 10:** Bilder som viser sedimentet fra stasjon 10 før og etter siling. Sedimentet besto av silt og noe sand. Foto: Aqua Kompetanse AS.

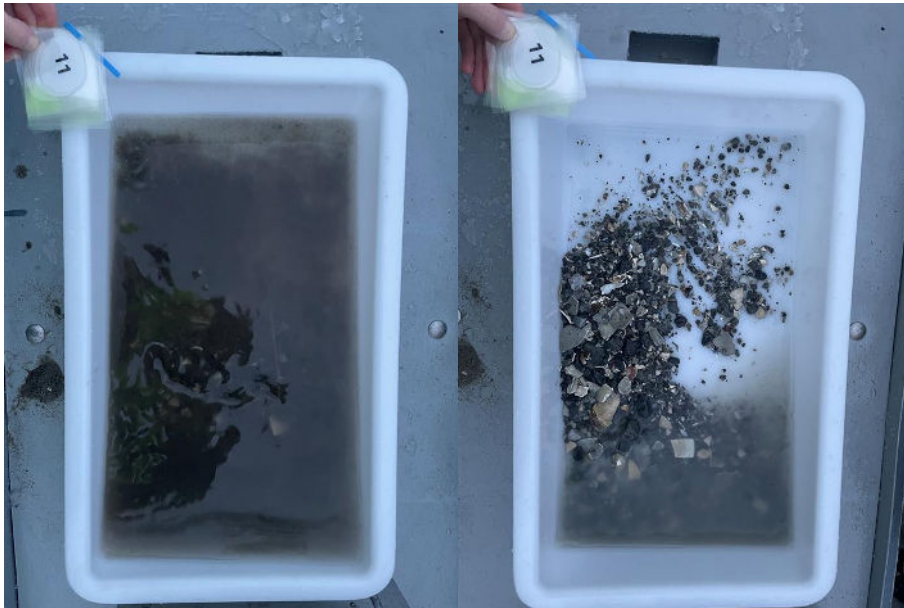
**Figur 11:** Bilder som viser sedimentet fra stasjon 11 før og etter siling. Sedimentet besto av silt og grus. Foto: Aqua Kompetanse AS.

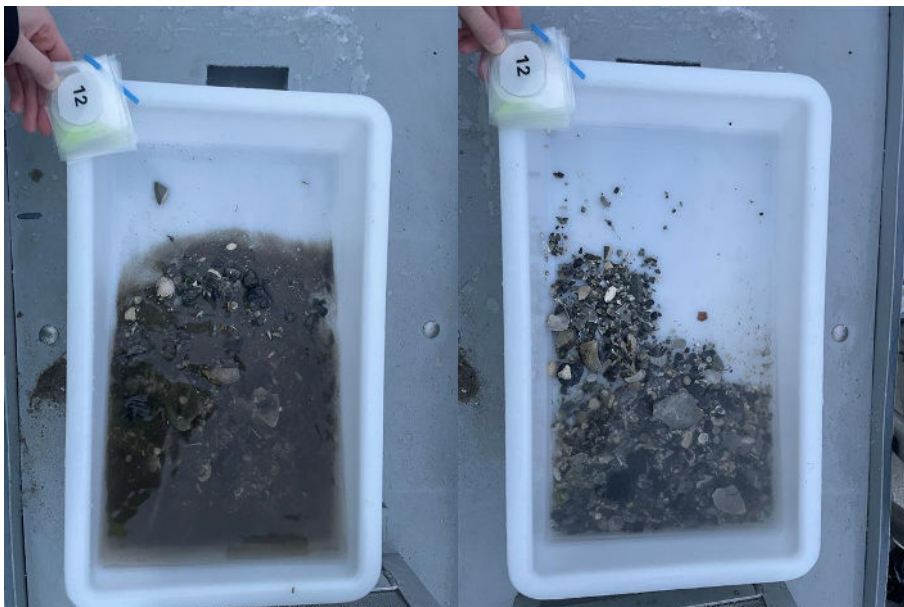
**Figur 12:** Bilde som viser sedimentet fra stasjon 12 før og etter siling. Sedimentet besto av silt og grus. Det ble også registrert steinbunn ved stasjonen. Foto: Aqua Kompetanse AS.

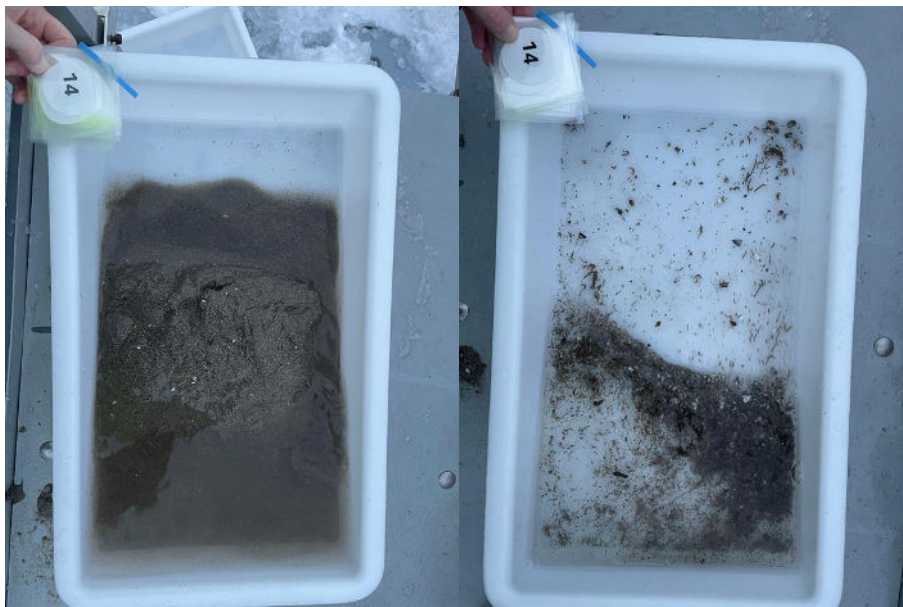
**Figur 14:** Bilder som viser sedimentet fra stasjon 14 før og etter siling. Sedimentet bestod av silt og noe sand. Foto: Aqua Kompetanse AS.

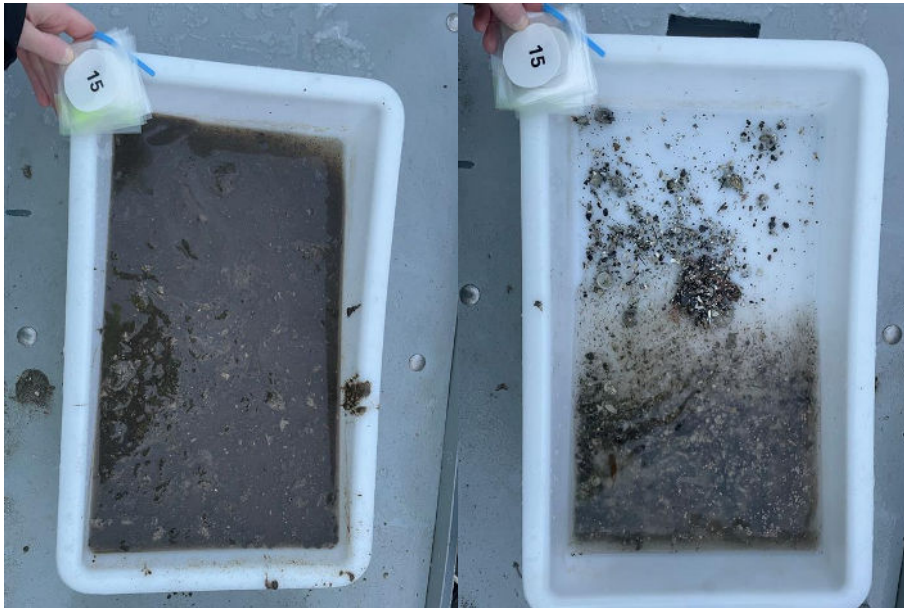
**Figur 15:** Bilder som viser sedimentet fra stasjon 15 før og etter siling. Sedimentet bestod av silt. Det ble registrert fôr og fekalier ved stasjonen. Foto: Aqua Kompetanse AS.

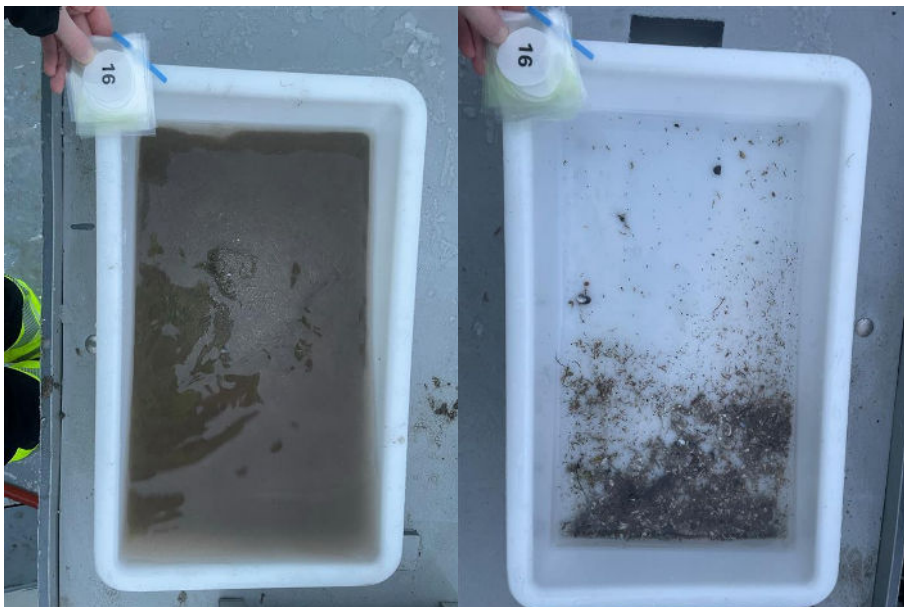
**Figur 16:** Bilder som viser sedimentet fra stasjon 16 før og etter siling. Sedimentet besto av silt og sand. Foto: Aqua Kompetanse AS.
