B-undersøkelse for lokalitet SUNDSØY (29376)

Lokalitetstilstand 2

Rapport ID 13931

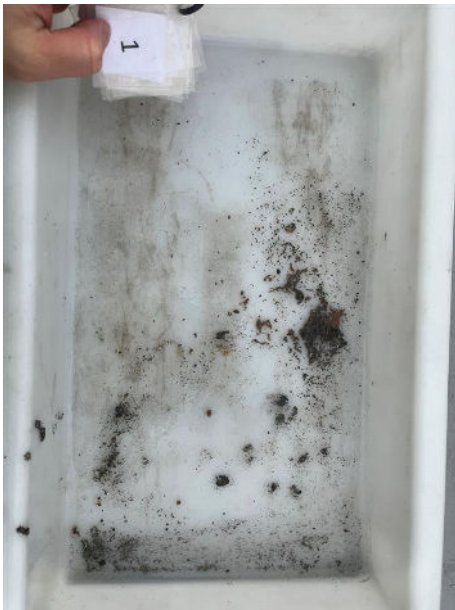
Figur 1: Bilder som viser sedimentet fra stasjon 1. Sedimentet besto av strø av skjellsand på fjellbunn. Det ble registrert rester av fôr og fekalier ved stasjonen. Foto: Aqua Kompetanse AS.

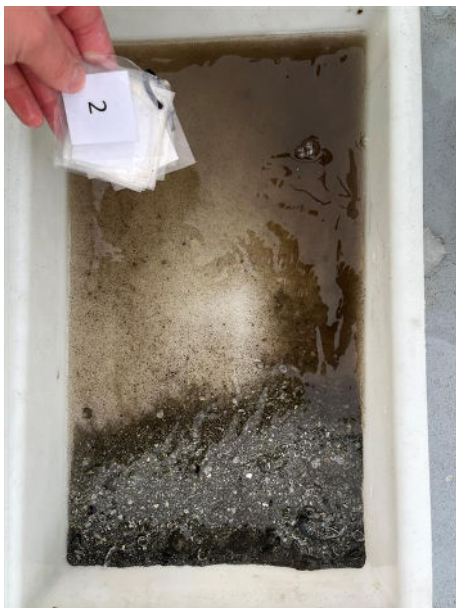
Figur 2: Bilder som viser sedimentet fra stasjon 2. Sedimentet besto av strø av skjellsand på fjellbunn. Det ble registrert rester av fôr og fekalier ved stasjonen. Foto: Aqua Kompetanse AS.

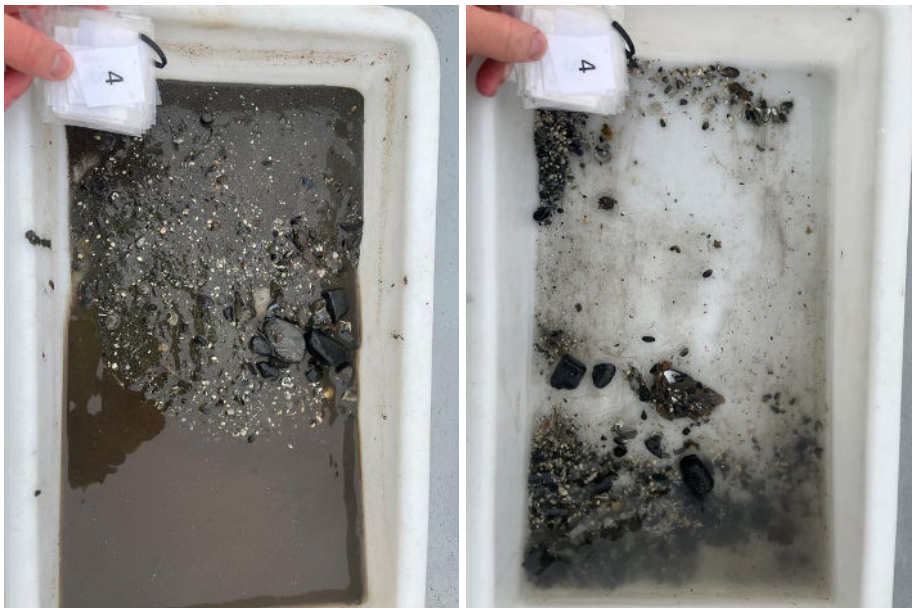
Figur 4: Bilder som viser sedimentet fra stasjon 4 før og etter siling. Sedimentet besto av silt og skjellsand. Det ble også registrert steinbunn. Det ble registrert rester av fôr og fekalier ved stasjonen. Foto: Aqua Kompetanse AS.

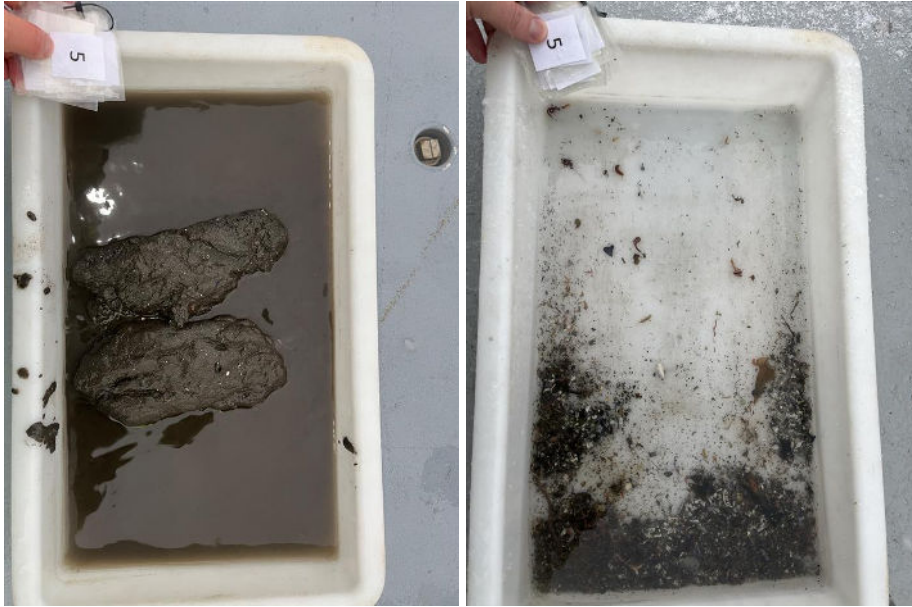
Figur 5: Bilder som viser sedimentet fra stasjon 5 før og etter siling. Sedimentet besto av leire og silt. Foto: Aqua Kompetanse AS.

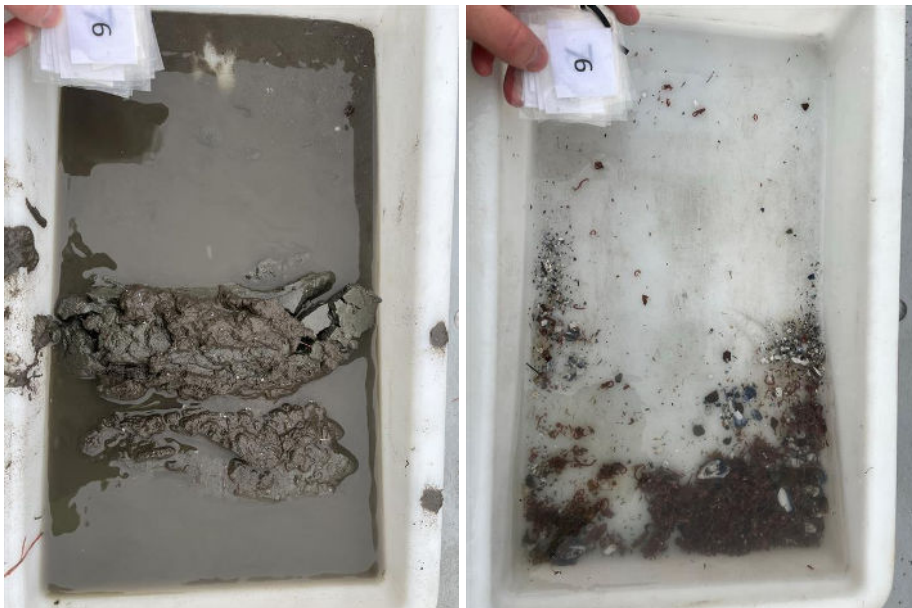
Figur 6: Bilder som viser sedimentet fra stasjon 6 før og etter siling. Sedimentet besto av silt og sand. Foto: Aqua Kompetanse AS.

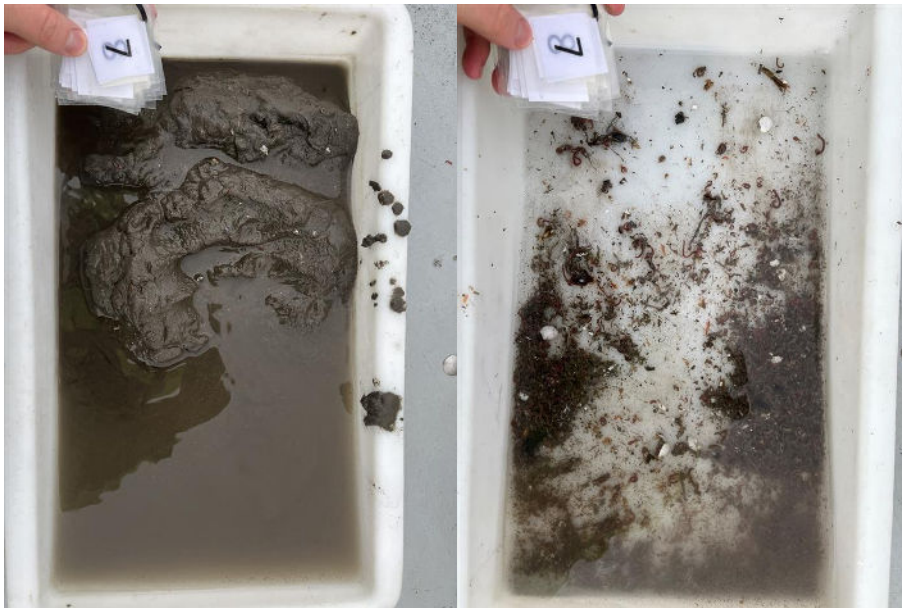
Figur 7: Bilder som viser sedimentet fra stasjon 7 før og etter siling. Sedimentet besto av leire og silt. Foto: Aqua Kompetanse AS.

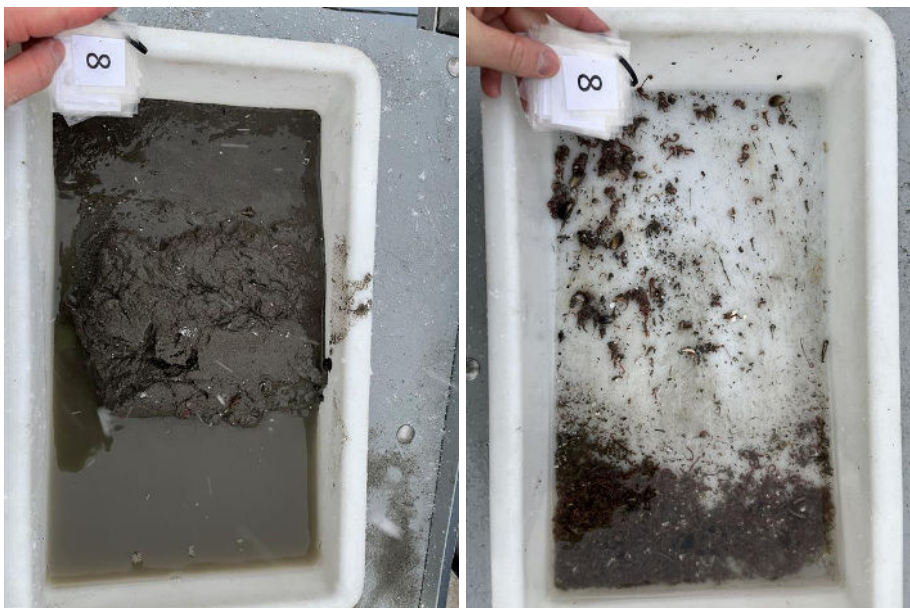
Figur 8: Bilder som viser sedimentet fra stasjon 8 før og etter siling. Sedimentet besto av silt og sand. Foto: Aqua Kompetanse AS.

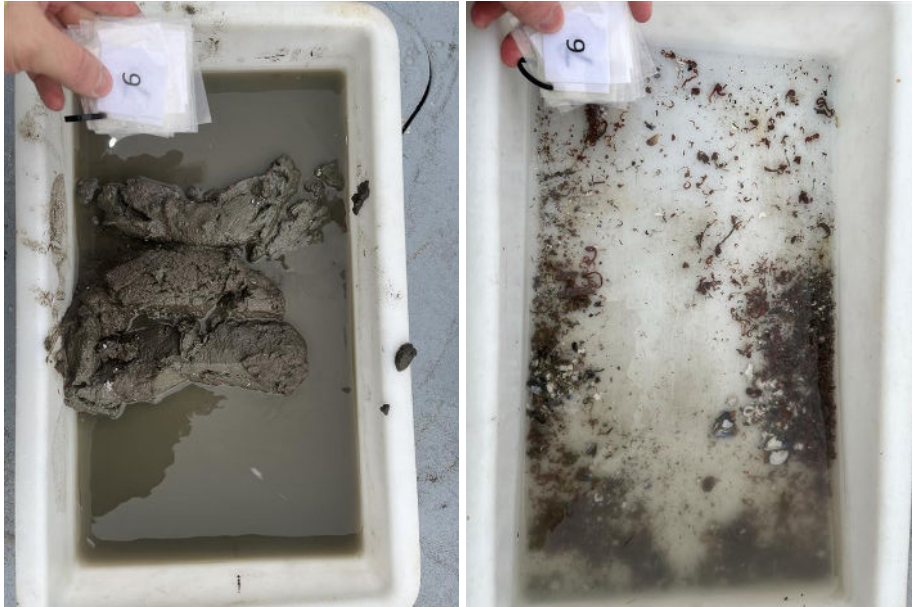
Figur 9: Bilder som viser sedimentet fra stasjon 9 før og etter siling. Sedimentet besto av silt og sand. Foto: Aqua Kompetanse AS.

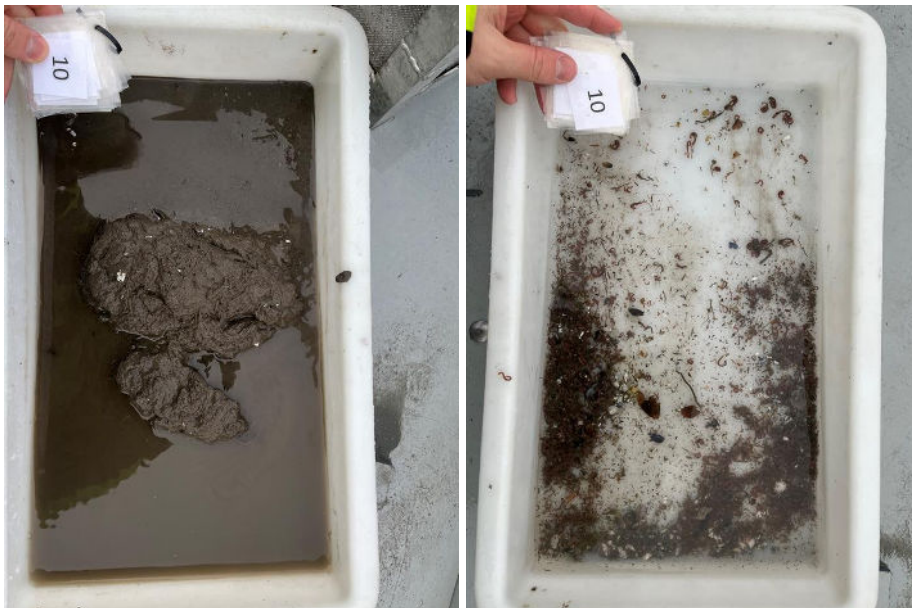
Figur 10: Bilder som viser sedimentet fra stasjon 10 før og etter siling. Sedimentet besto av silt og sand. Foto: Aqua Kompetanse AS.

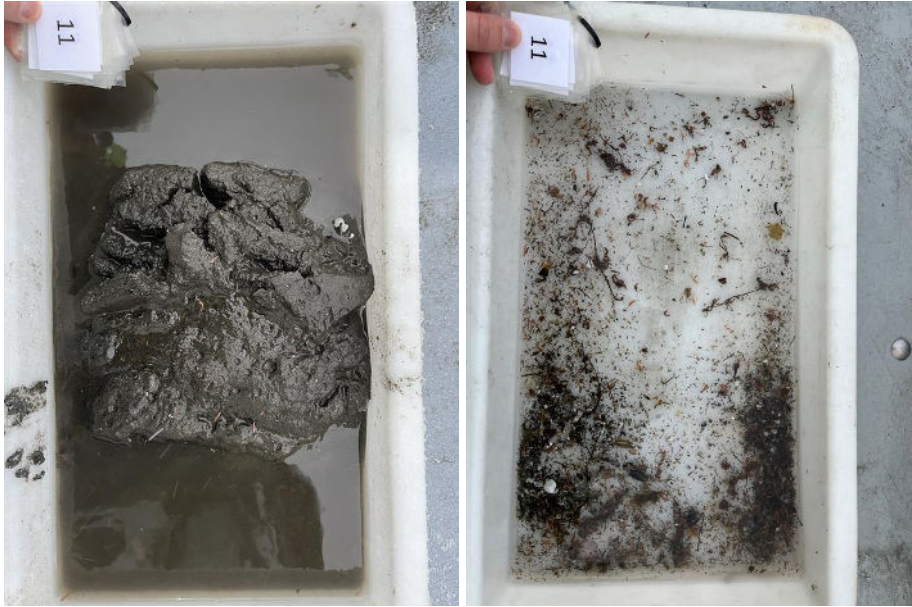
Figur 11: Bilder som viser sedimentet fra stasjon 11 før og etter siling. Sedimentet besto av silt og sand. Foto: Aqua Kompetanse AS.

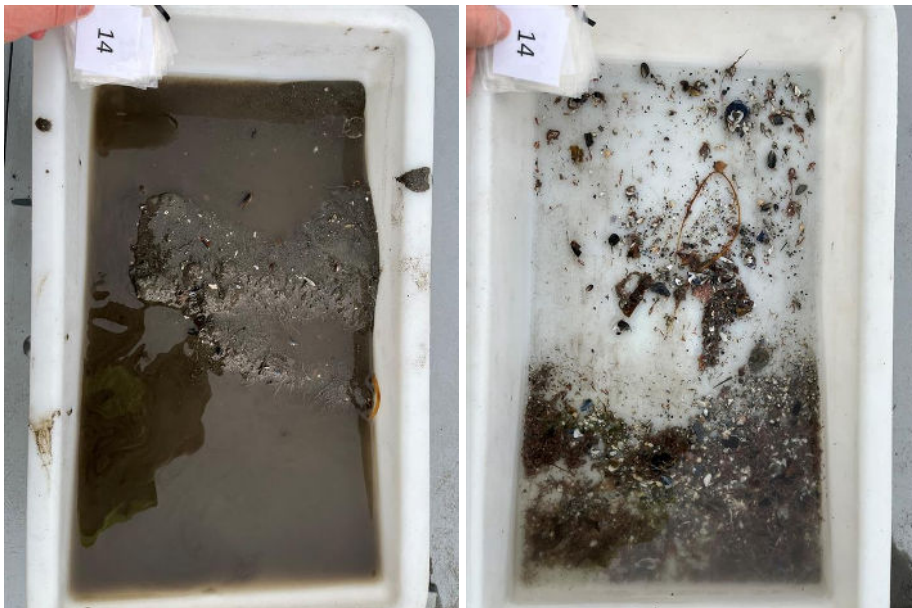
Figur 14: Bilder som viser sedimentet fra stasjon 14 før og etter siling. Sedimentet besto av sand og noe silt. Foto: Aqua Kompetanse AS.
