# B-undersøkelse for lokalitet 29376 Sundsøy

NS 9410:2016

| Oppdragsgiver | Tomma Laks AS |

| A. Informasjon oppdragsgiver | | | |
|---|---|---|---|
| Rapport-nummer | 101876-01-001 | Lokalitetens navn | Sundsøy |

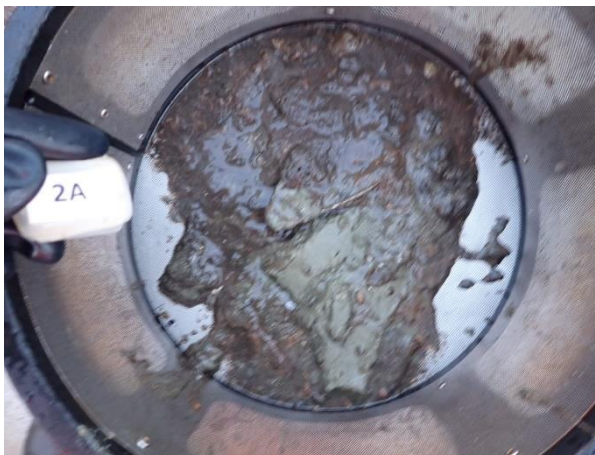
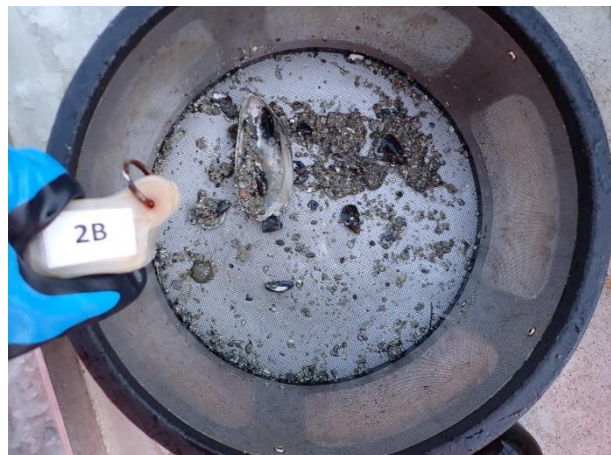
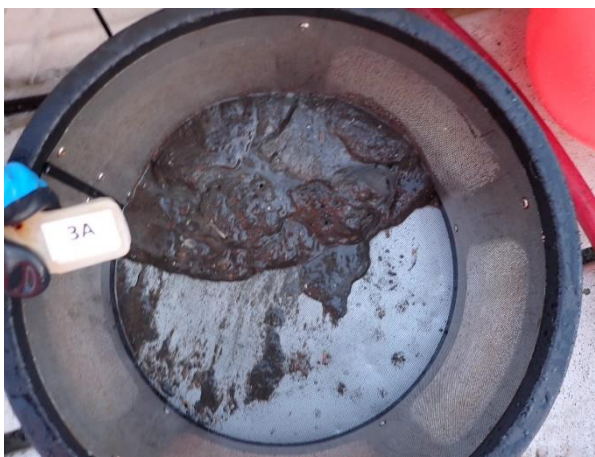
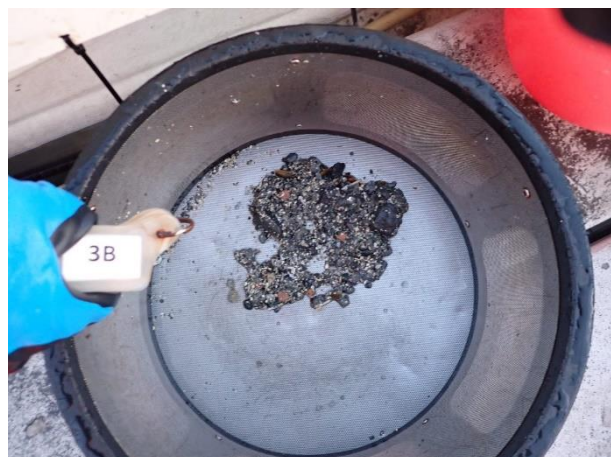
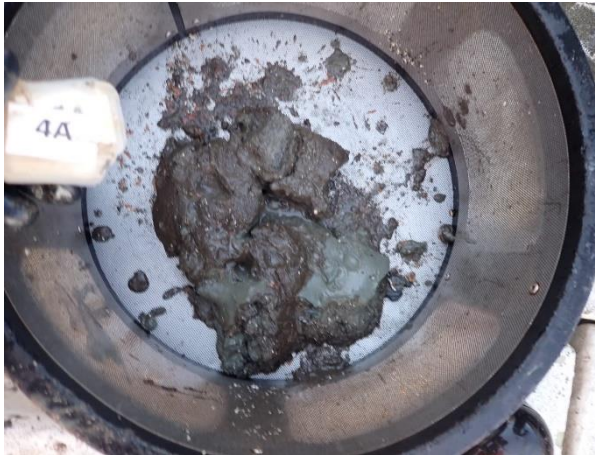
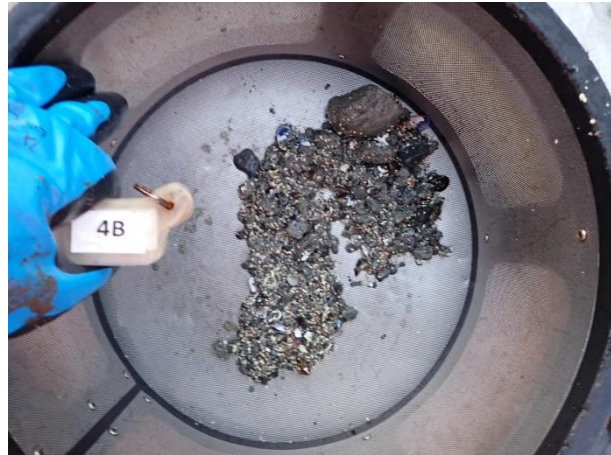
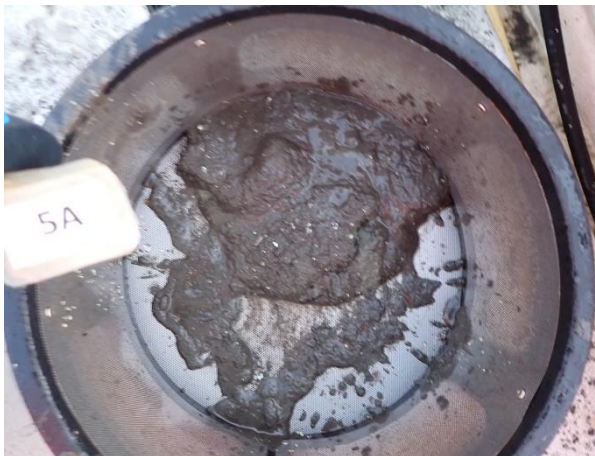
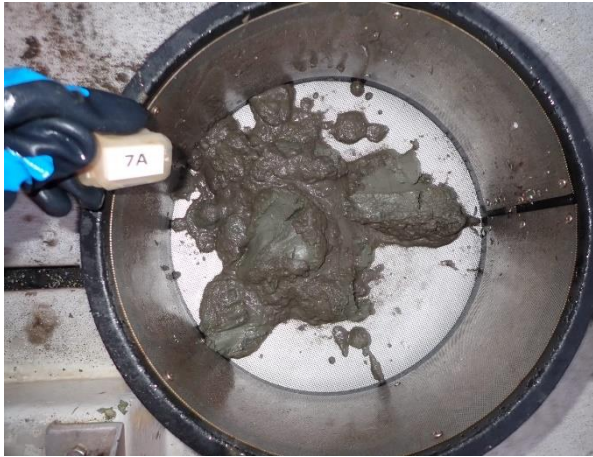
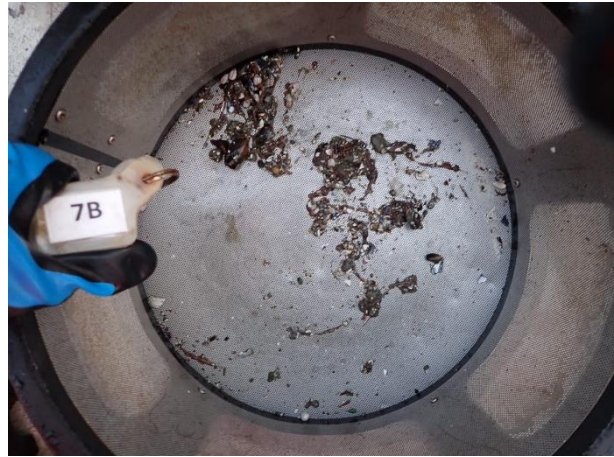
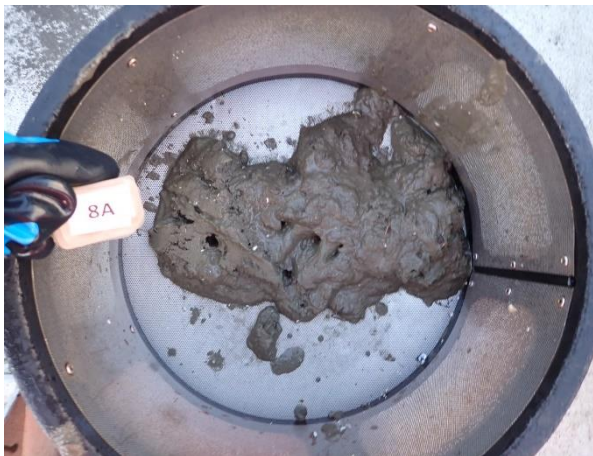
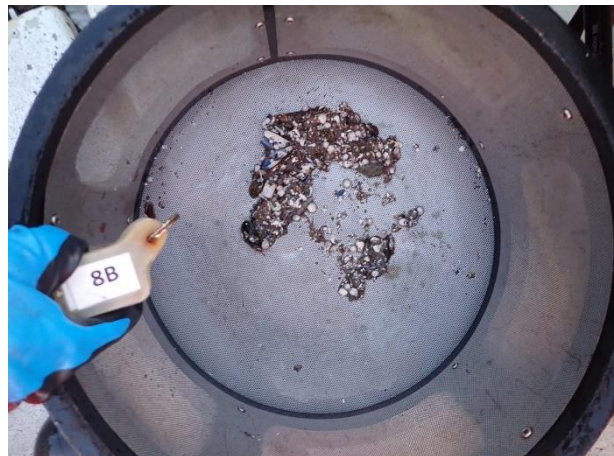
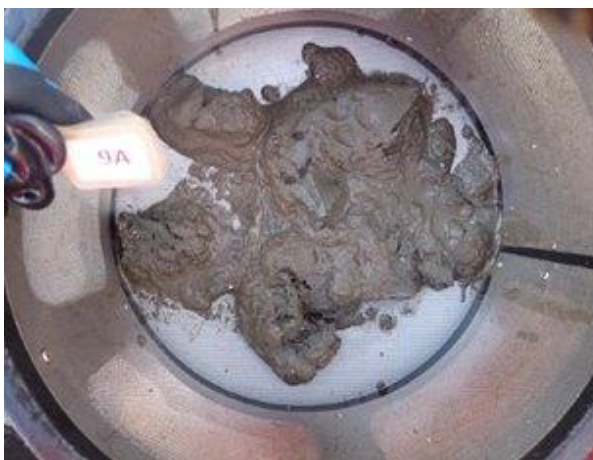
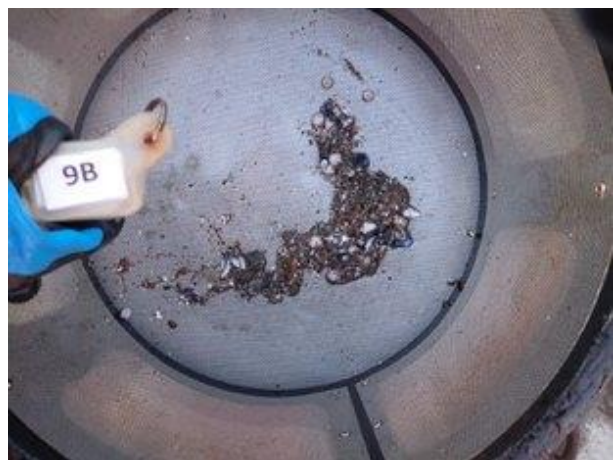
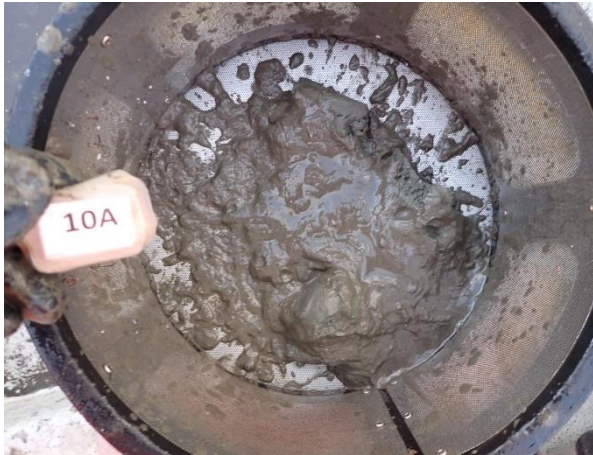
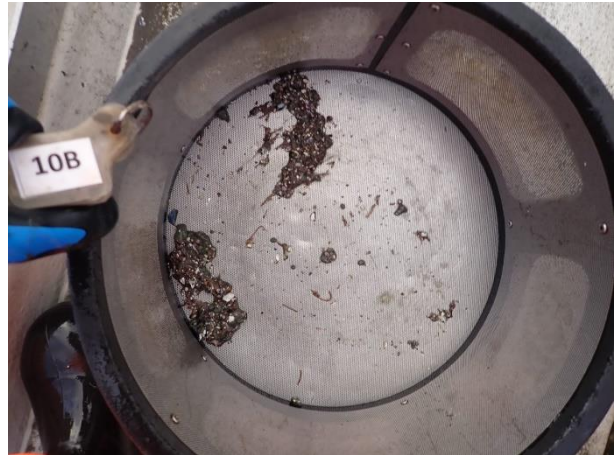
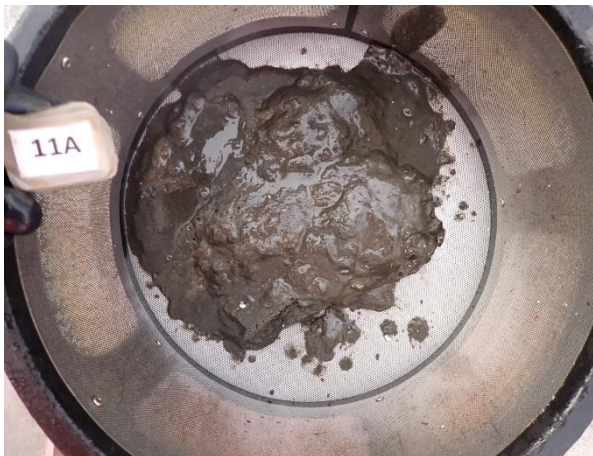
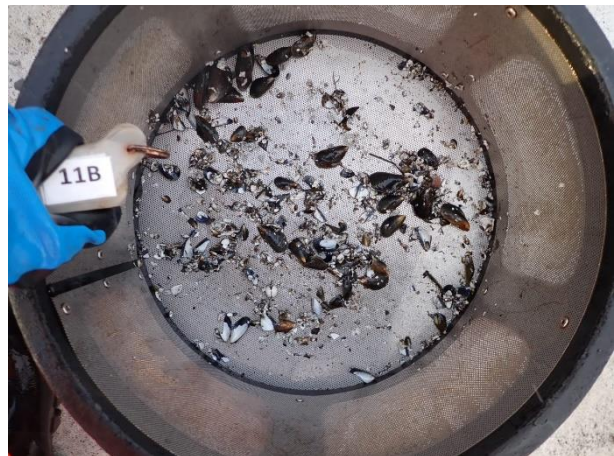
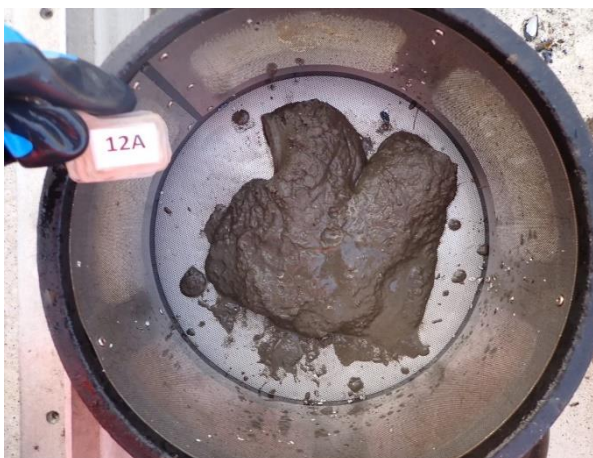
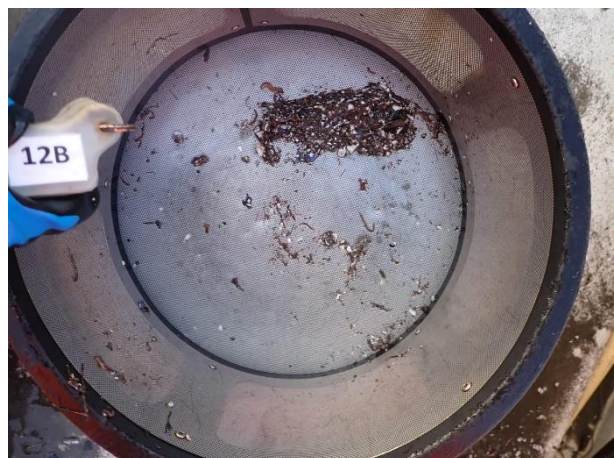
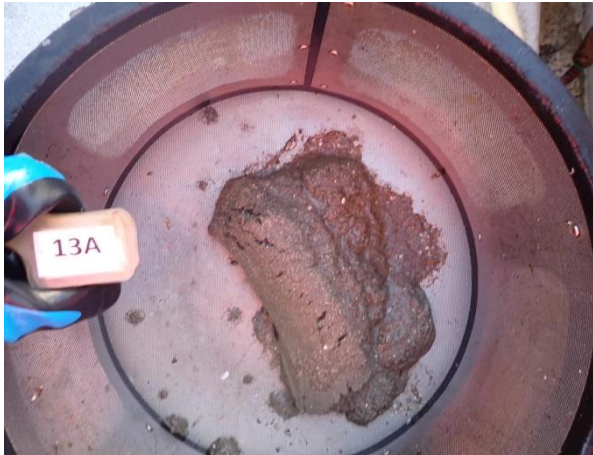
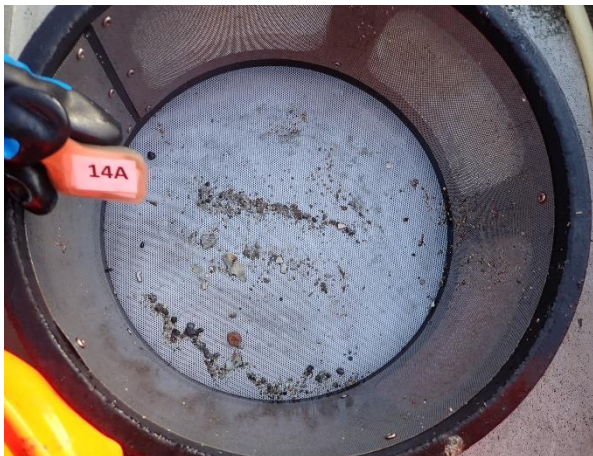
**Vedlegg 2 – Bilder fra prøvestasjoner**

Bilder nedenfor viser sediment (A) og ferdig vasket prøve (B) ved stasjonene.
