B-undersøkelse for lokalitet 11144

Lokalitetstilstand 1

Sedimentbilder fra B-undersøkelsen ved Svinvær i april 2023.

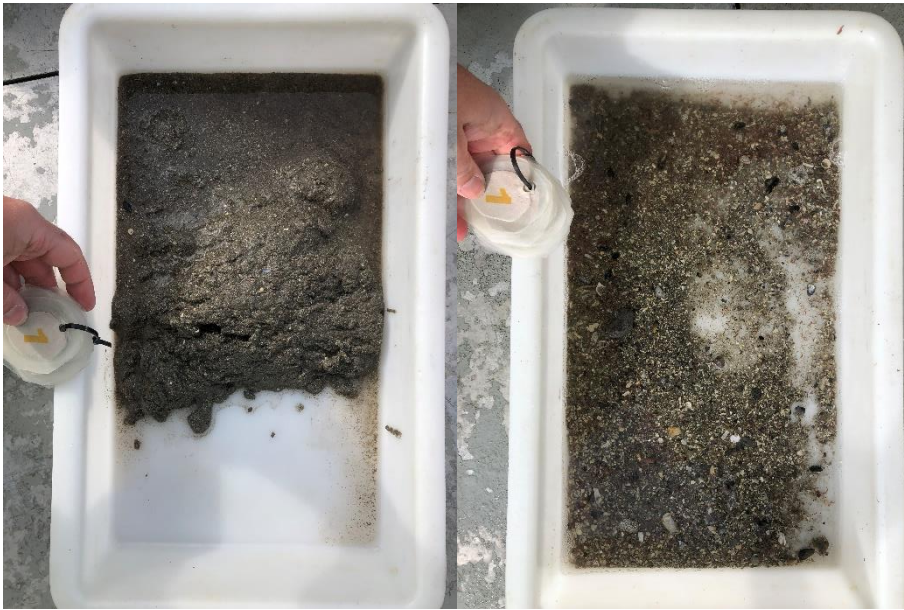
Figur 1: Bilder som viser sedimentet fra stasjon 1 før og etter siling. Sedimentet besto av sand, grus og skjellsand. Foto: Aqua Kompetanse AS.

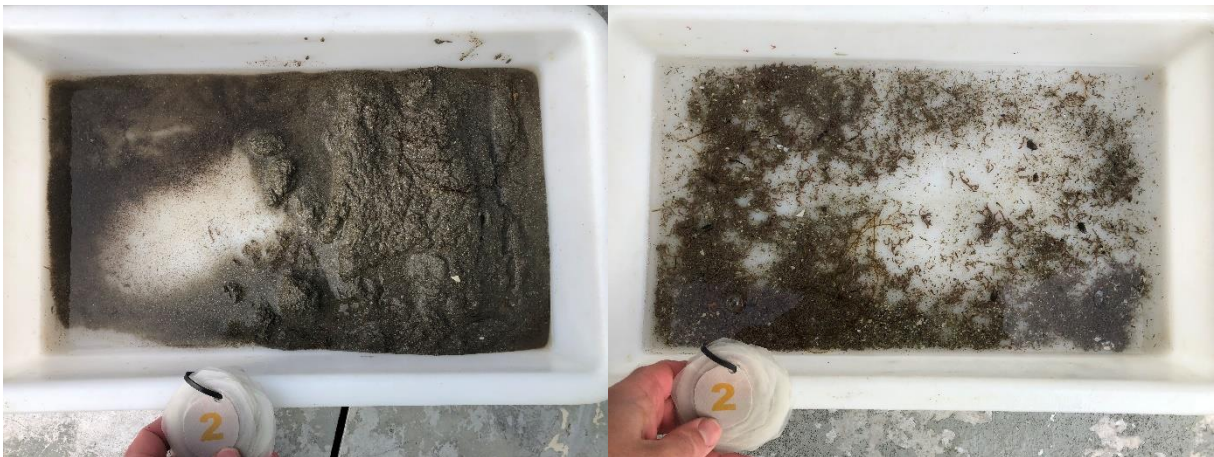
Figur 2: Bilder som viser sedimentet fra stasjon 2 før og etter siling. Sedimentet besto av sand, silt og skjellsand. Foto: Aqua Kompetanse AS.

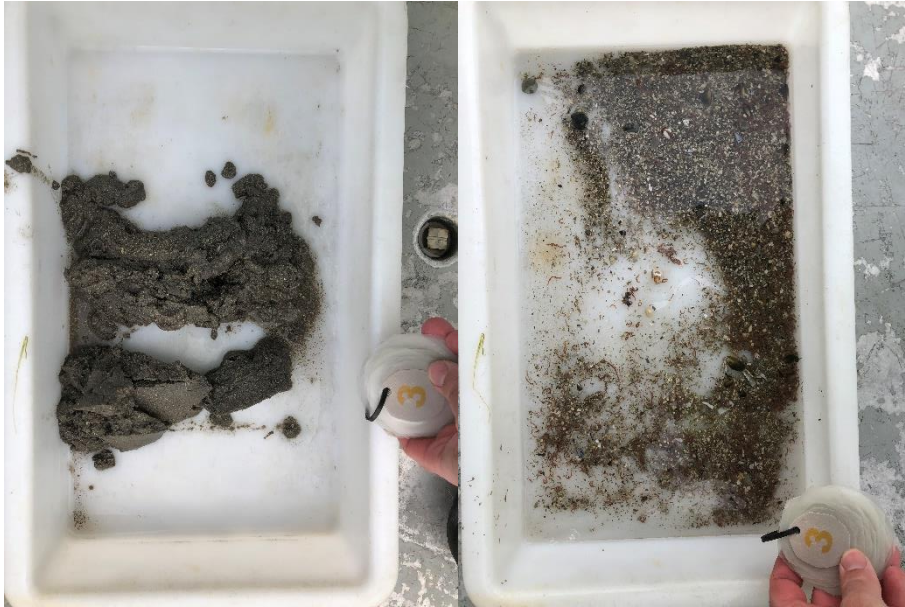
Figur 3: Bilder som viser sedimentet fra stasjon 3 før og etter siling. Sedimentet besto av sand, silt og skjellsand.
Foto: Aqua Kompetanse AS.

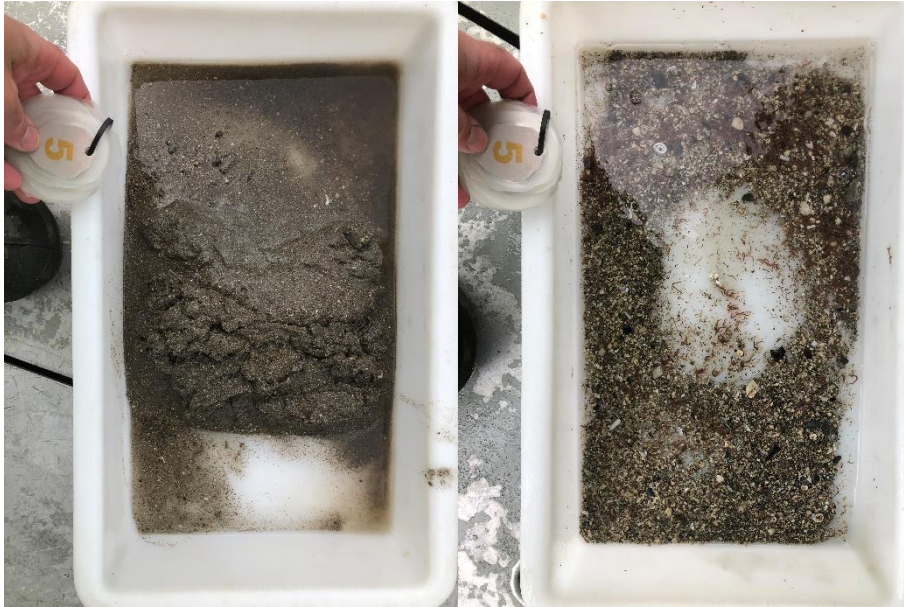
Figur 5: Bilder som viser sedimentet fra stasjon 5 før og etter siling. Sedimentet besto av av sand og skjellsand. Foto: Aqua Kompetanse AS.

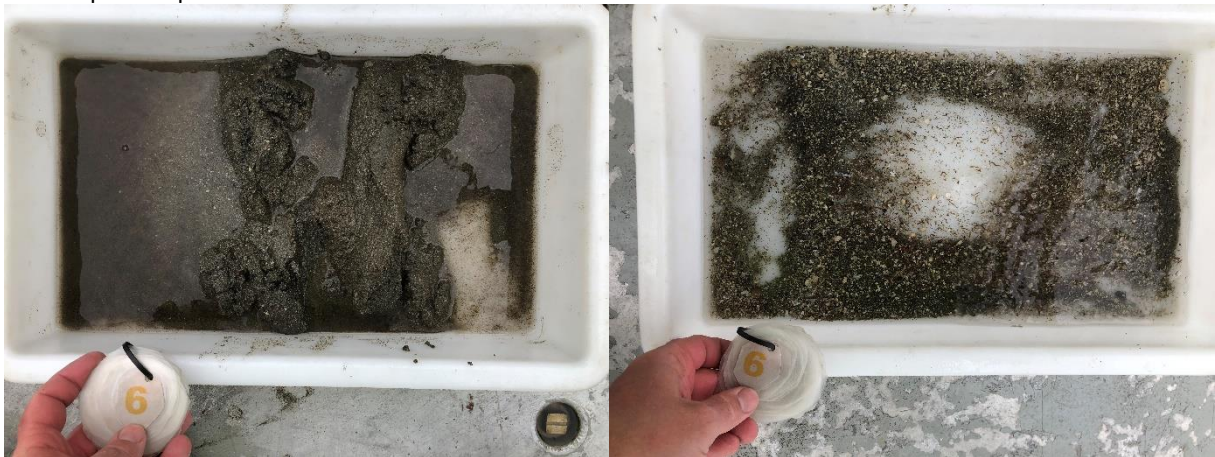
Figur 6: Bilder som viser sedimentet fra stasjon 6. Sedimentet besto av sand og skjellsand. Foto: Aqua Kompetanse AS.

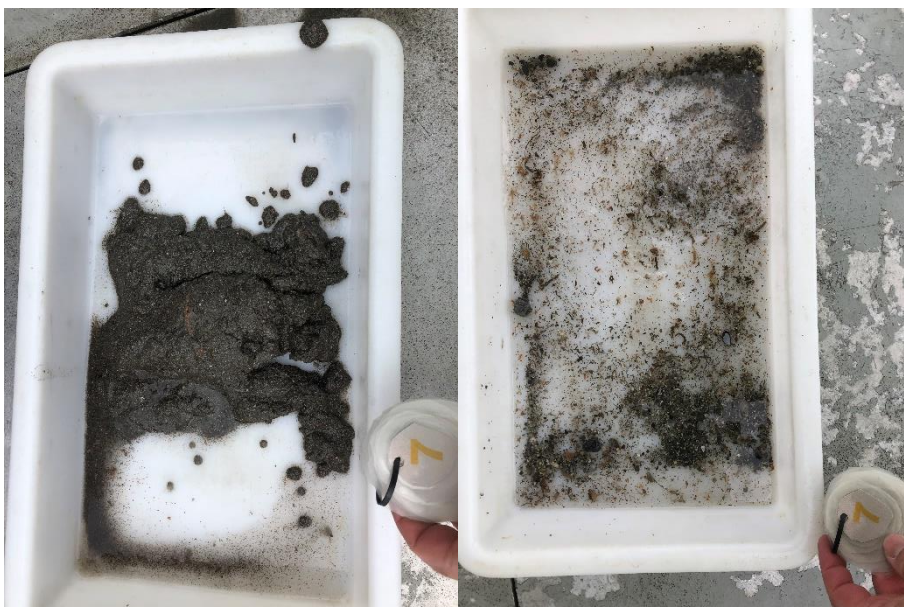
Figur 7: Bilder som viser sedimentet fra stasjon 7. Sedimentet besto av sand og skjellsand. Foto: Aqua Kompetanse AS.

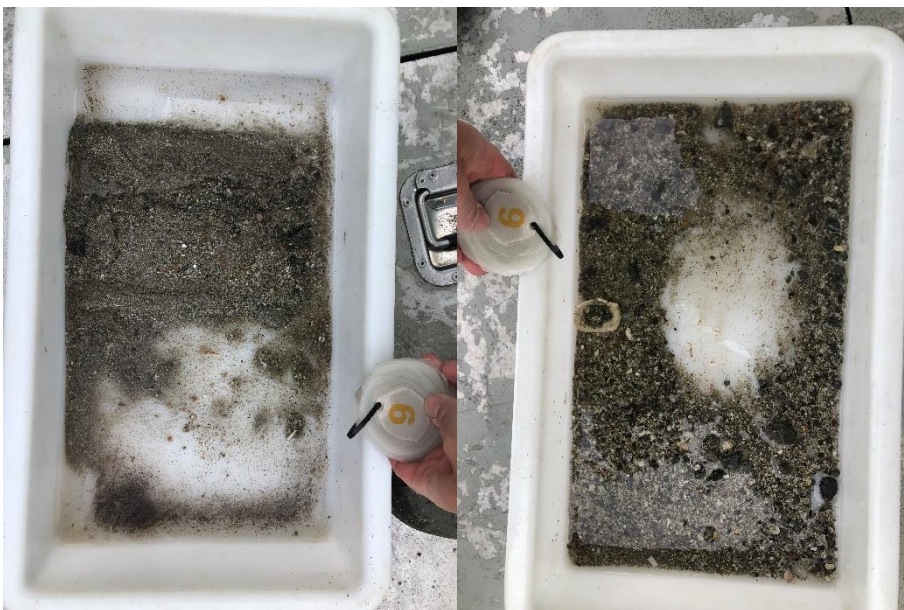
Figur 9: Bilder som viser sedimentet fra stasjon 9 før og etter siling. Sedimentet besto av skjellsand og sand. Det ble funnet fekalier og fôrrester i denne prøven. Foto: Aqua Kompetanse AS.

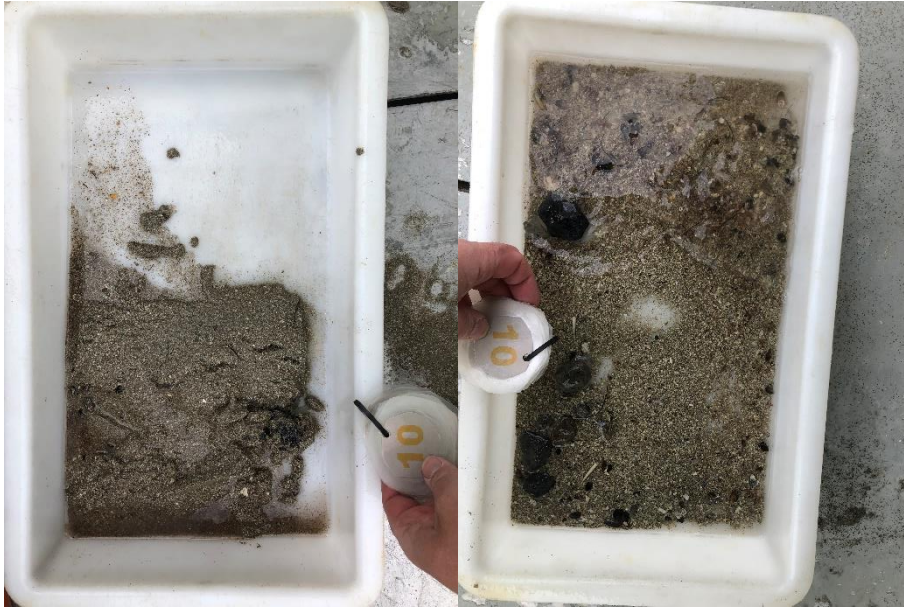
Figur 10: Bilder som viser sedimentet fra stasjon 10 før og etter siling. Sedimentet besto av sand og skjellsand.
Foto: Aqua Kompetanse AS.

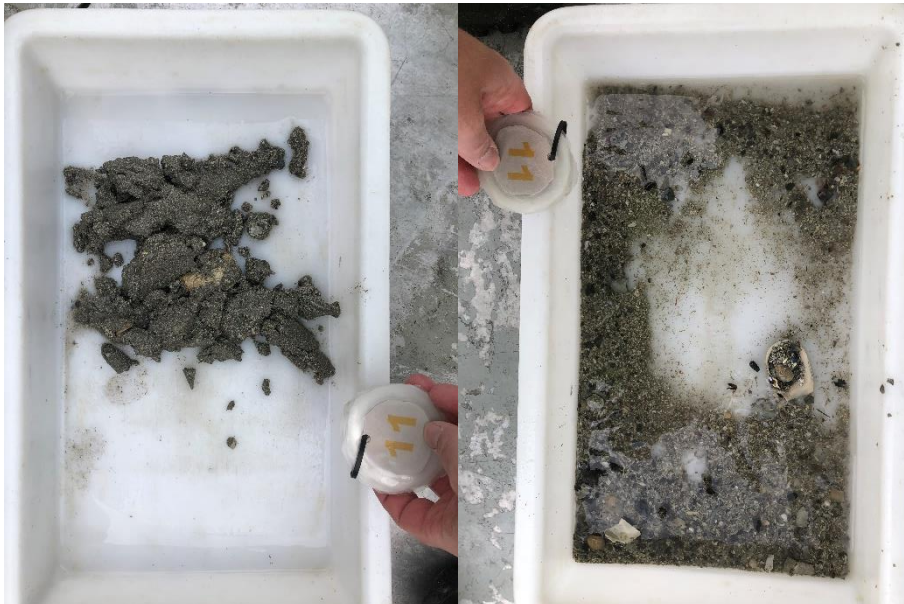
Figur 11: Bilder som viser sedimentet fra stasjon 11. Sedimentet besto av skjellsand og sand. Foto: Aqua Kompetanse AS.

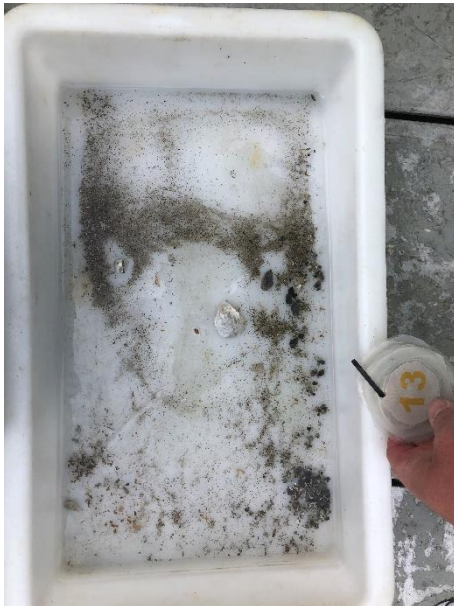
Figur 13: Bilder som viser sedimentet fra stasjon 13 før og etter siling. Sedimentet besto av strøsand på fjellbunn. Det ble funnet fekalier i denne prøven. Foto: Aqua Kompetanse AS.

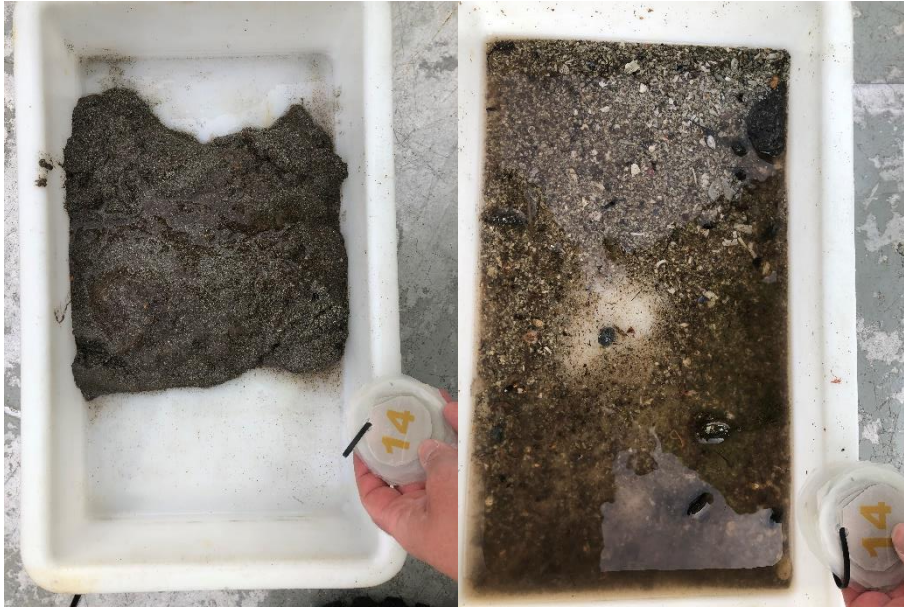
Figur 14: Bilder som viser sedimentet fra stasjon 14 før og etter siling. Sedimentet besto av skjellsand og sand. Foto: Aqua Kompetanse AS.

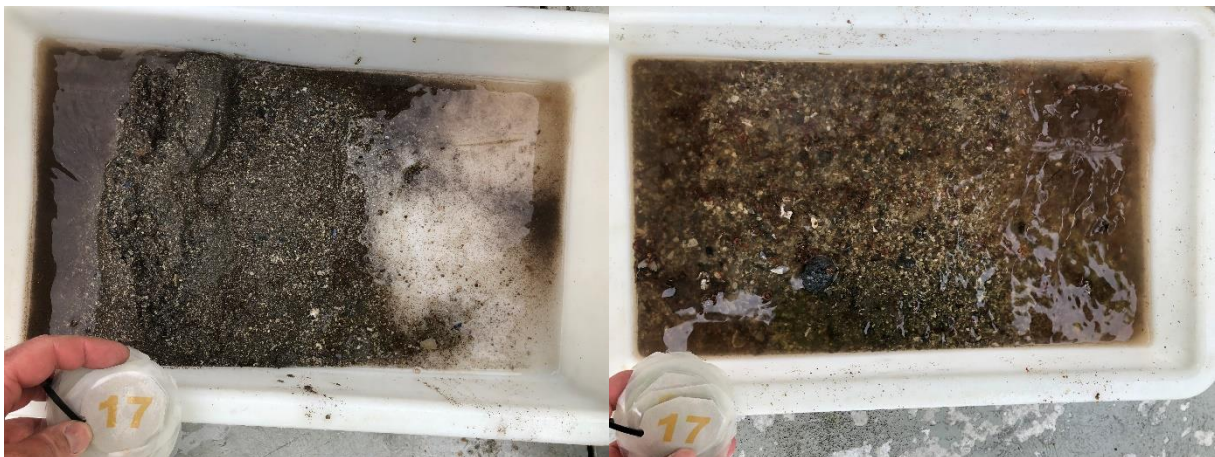
Figur 17: Bilder som viser sedimentet fra stasjon 17 før og etter siling. Sedimentet besto av skjellsand og sand. Foto: Aqua Kompetanse AS.

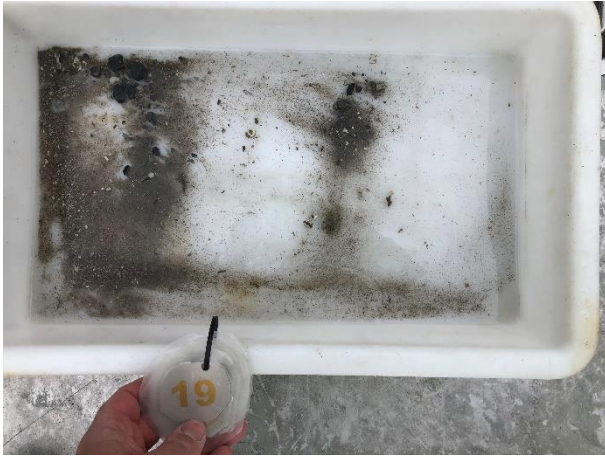
Figur 19: Bilder som viser sedimentet fra stasjon 19. Sedimentet besto av strøsand på fjellbunn. Foto: Aqua Kompetanse AS.
