## B-undersøkelse ved Svinvær i Rødøy kommune, mai 2025

**Nova Sea Havbruk AS**

**Etter Norsk Standard NS 9410: 2016**  
AQUA KOMPETANSE AS

| Feltdato: 05.05.2025<br>Toktleder: Nils Gunnar Lindbo | Rapportdato: 26.05.2025<br>Rapportnummer: 4332-5-25B | Antall sider totalt: 17 |

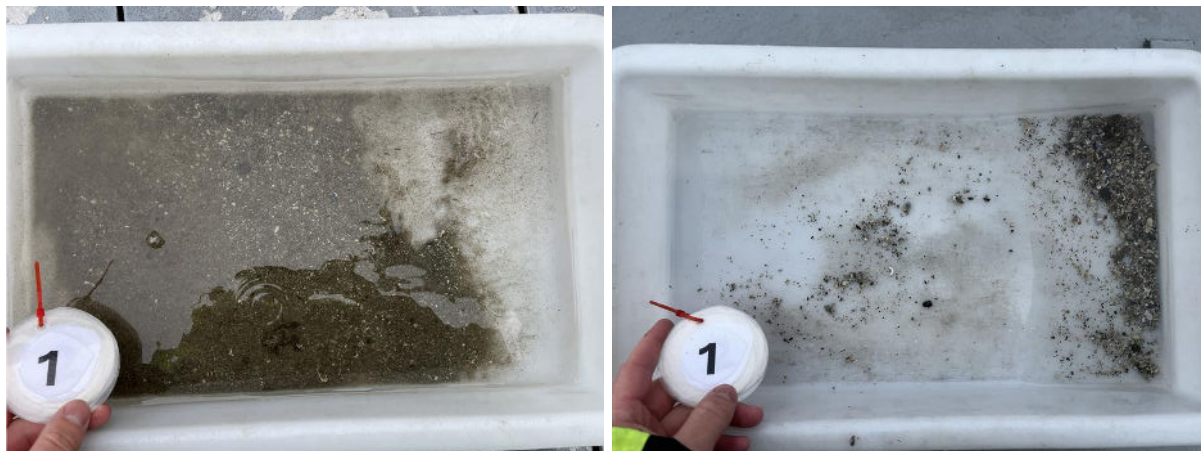
**Figur 1:** Bilder som viser sedimentet fra stasjon 1 før og etter siling. Sedimentet besto av silt, sand og skjellsand.  
Foto: Aqua Kompetanse AS.

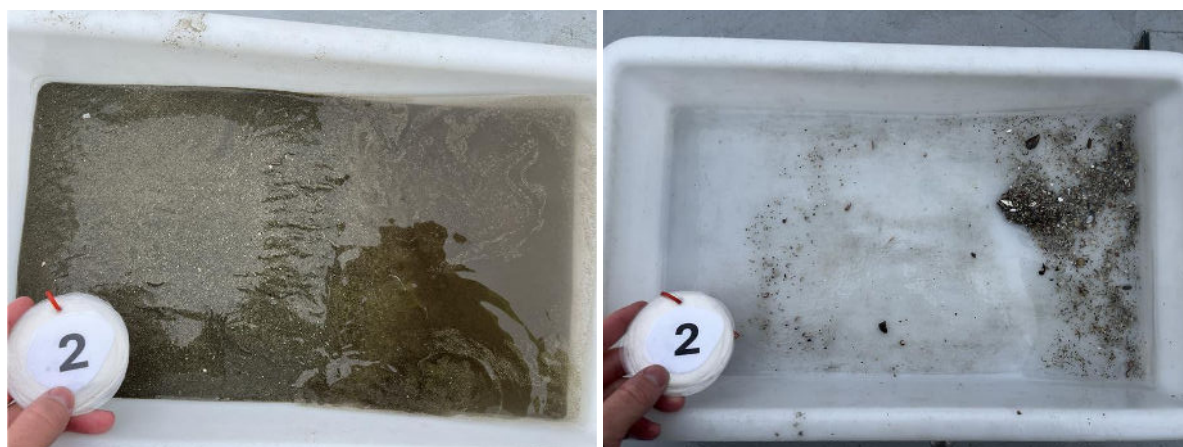
**Figur 2:** Bilder som viser sedimentet fra stasjon 2 før og etter siling. Sedimentet besto av silt, sand og skjellsand.  
Foto: Aqua Kompetanse AS.

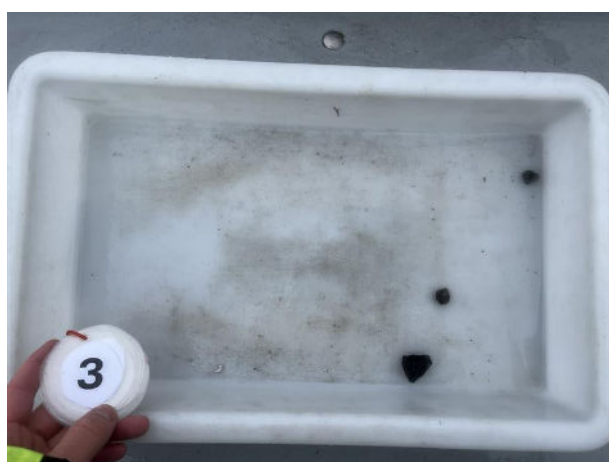
**Figur 3:** Bilde som viser grabbinnholdet fra stasjon 3. Det ble registrert steinbunn. Foto: Aqua Kompetanse AS.

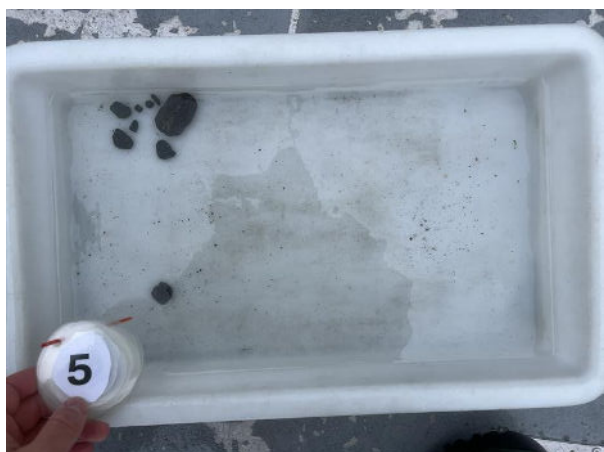
**Figur 5:** Bilde som viser grabbinholdet fra stasjon 5. Det ble registrert steinbunn. Foto: Aqua Kompetanse AS.

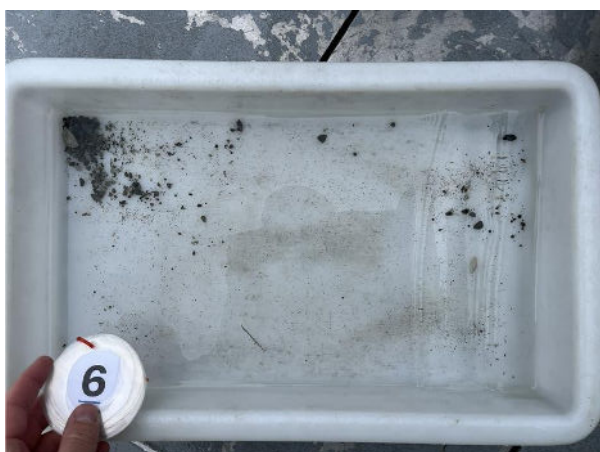
**Figur 6:** Bilde som viser grabbinholdet fra stasjon 6. Sedimentet besto av strø og grus på fjellbunn. Foto: Aqua Kompetanse AS.

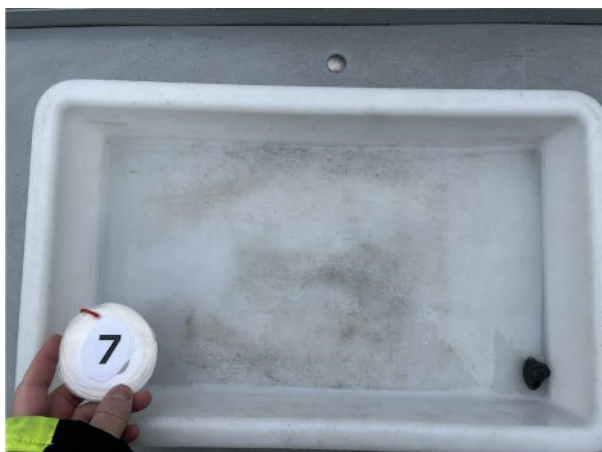
**Figur 7:** Bilde som viser grabbinnholdet fra stasjon 7. Det ble registrert steinbunn. Foto: Aqua Kompetanse AS.

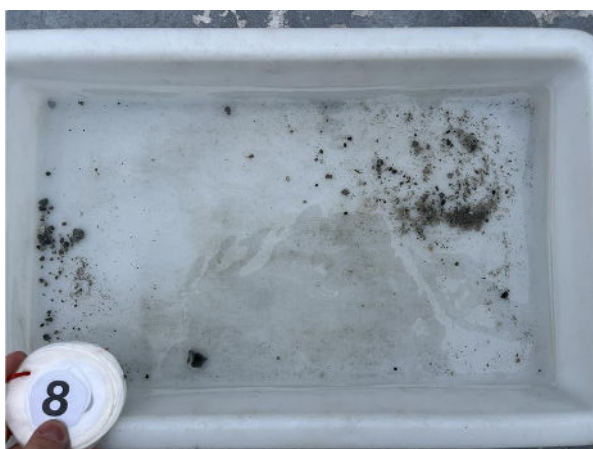
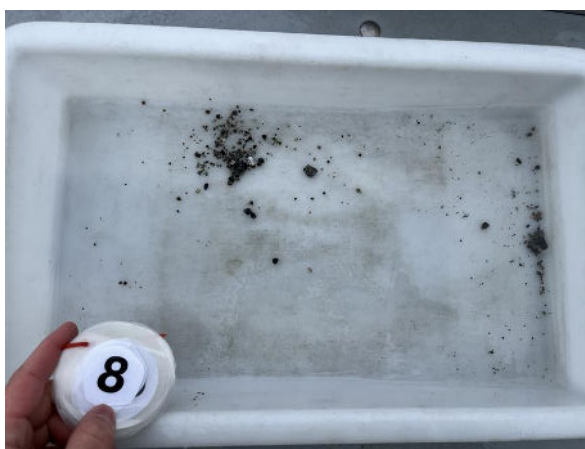
**Figur 8:** Bilder som viser sedimentet fra stasjon 8 før og etter siling. Sedimentet besto av sand og grus. Det ble også registrert steinbunn. Det ble registrert Beggiatoa ved stasjonen. Foto: Aqua Kompetanse AS.

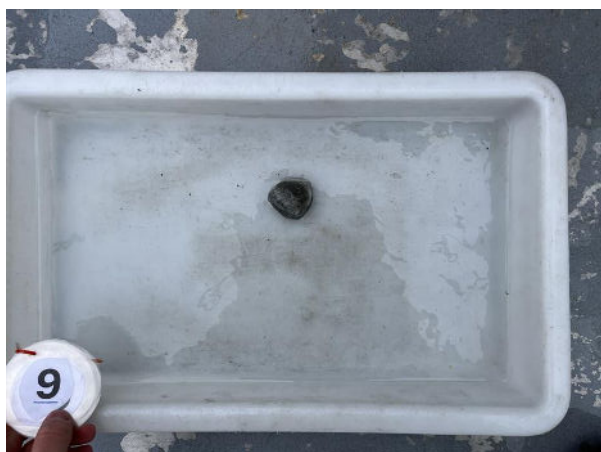
**Figur 9:** Bilde som viser grabbinnholdet fra stasjon 9. Det ble registrert steinbunn. Det ble registrert Beggiatoa ved stasjonen. Foto: Aqua Kompetanse AS.

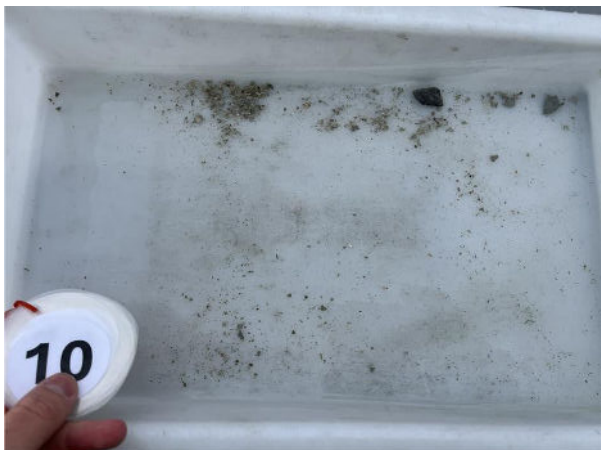
**Figur 10:** Bilde som viser grabbinnholdet fra stasjon 10. Sedimentet besto av strø av grus på fjellbunn. Det ble registrert fekalier ved stasjonen. Foto: Aqua Kompetanse AS.

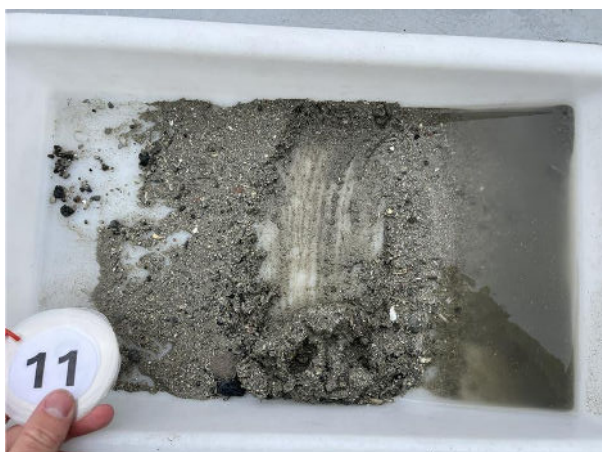
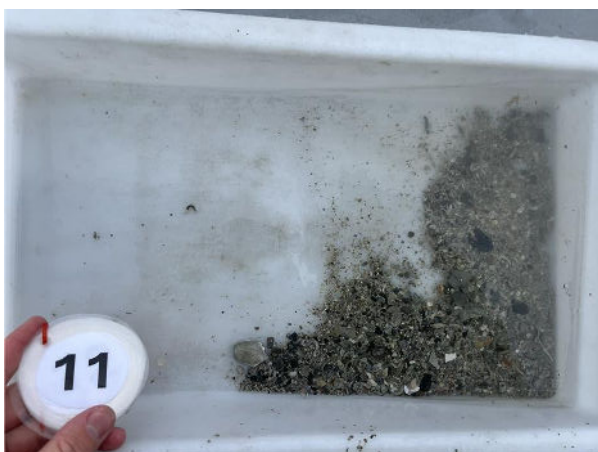
**Figur 11:** Bilder som viser sedimentet fra stasjon 11 før og etter siling. Sedimentet besto av skjellsand, silt, sand og grus. Foto: Aqua Kompetanse AS.

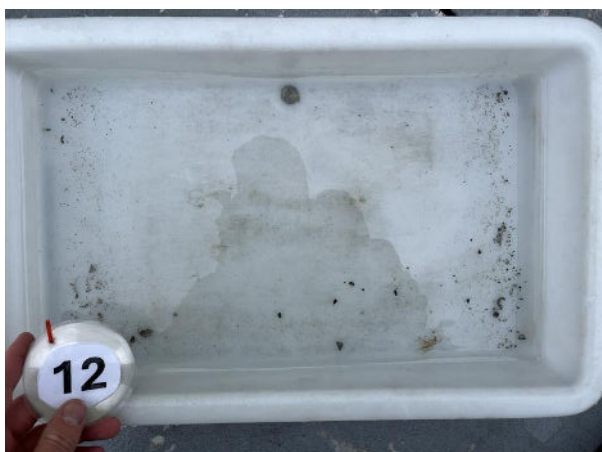
**Figur 12:** Bilde som viser grabbinnholdet fra stasjon 12. Sedimentet besto av strø av grus på fjellbunn. Foto: Aqua Kompetanse AS.

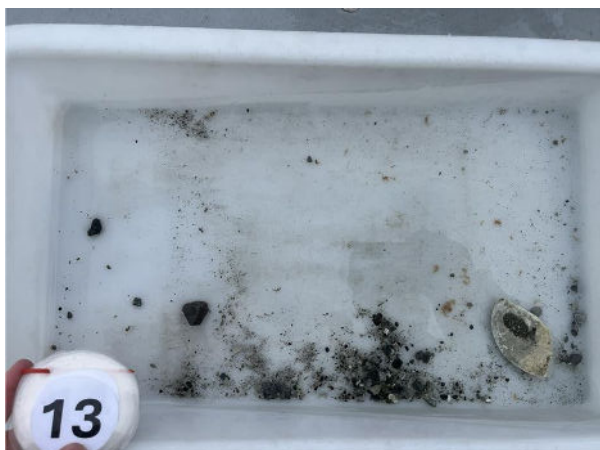
**Figur 13:** Bilde som viser grabbinnholdet fra stasjon 13. Sedimentet besto av strø av grus på steinbunn. Det ble registrert fekalier ved stasjonen Foto: Aqua Kompetanse AS.

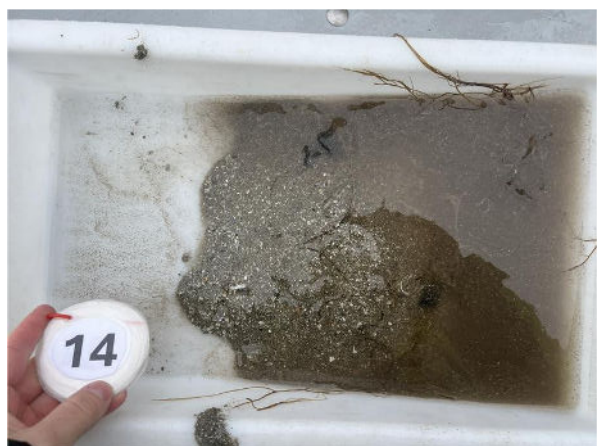
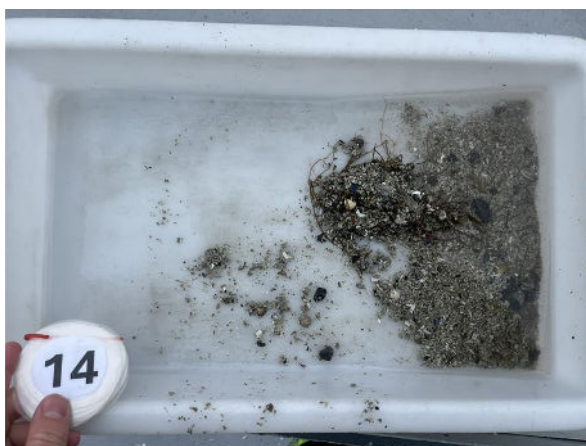
**Figur 14:** Bilder som viser sedimentet fra stasjon 14 før og etter siling. Sedimentet besto av skjellsand, silt, sand og grus. Foto: Aqua Kompetanse AS.

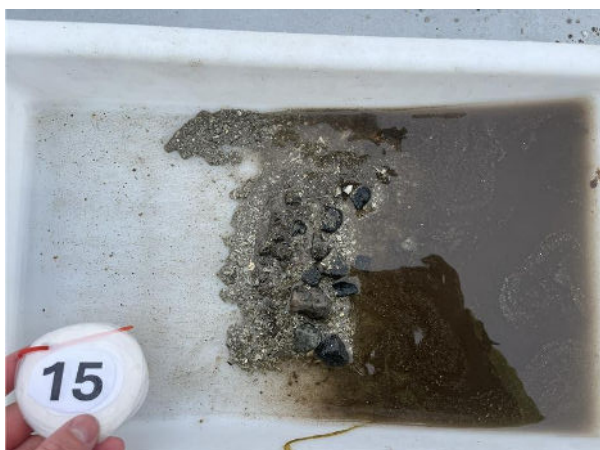
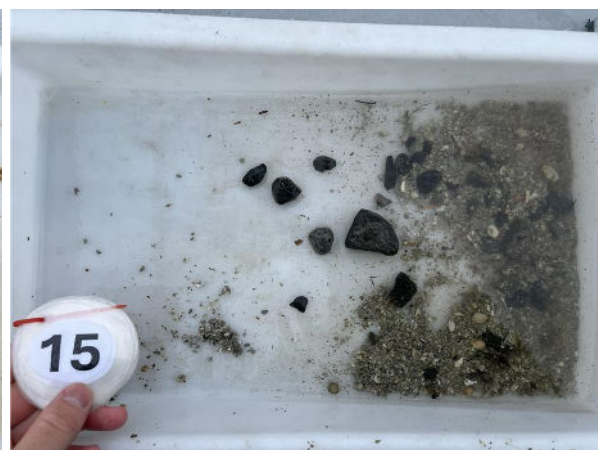
**Figur 15:** Bilder som viser sedimentet fra stasjon 15 før og etter siling. Sedimentet besto av silt, sand, grus og skjellsand. Det ble også registrert steinbunn. Foto: Aqua Kompetanse AS.

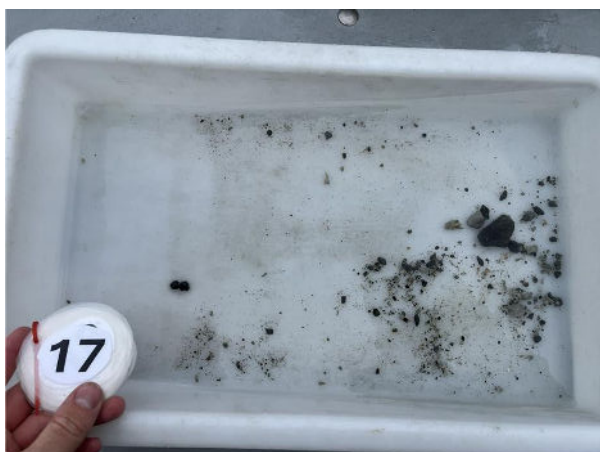
**Figur 17:** Bilde som viser grabbinnholdet fra stasjon 17. Sedimentet besto av strø av grus på steinbunn. Det ble registrert fekalier ved stasjonen. Foto: Aqua Kompetanse AS.

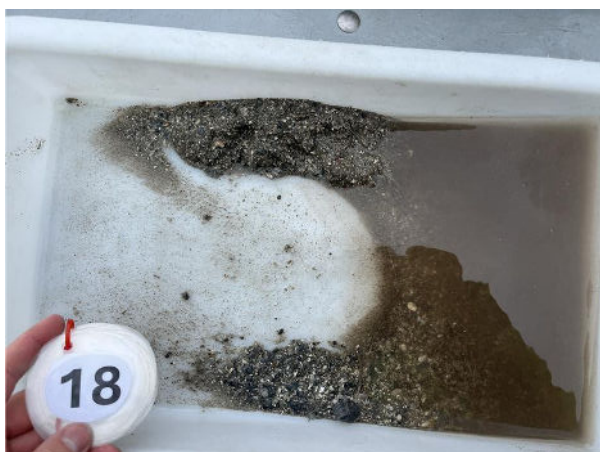
**Figur 18:** Bilder som viser sedimentet fra stasjon 18 før og etter siling. Sedimentet besto av skjellsand, silt, sand og grus. Det ble registrert fekalier ved stasjonen Foto: Aqua Kompetanse AS.

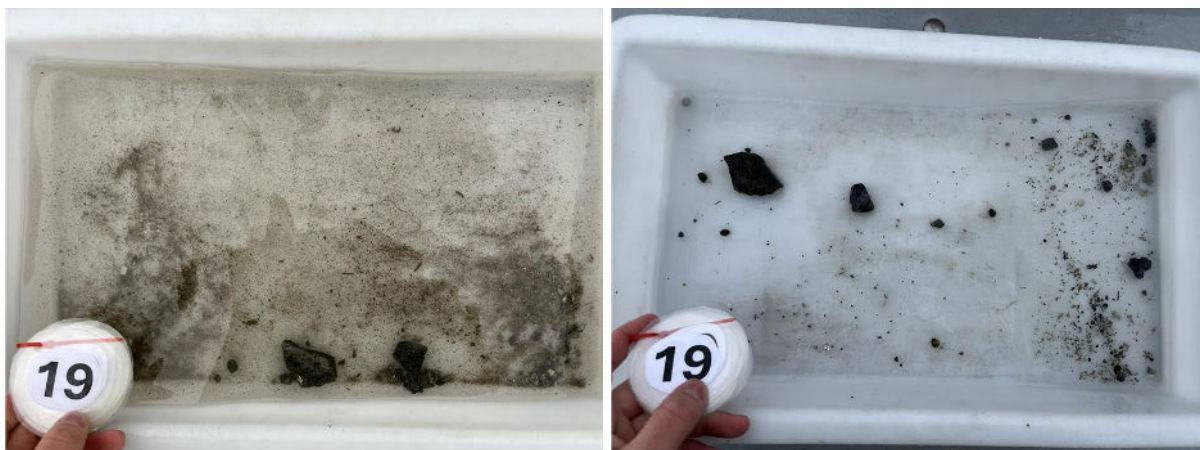
**Figur 19:** Bilder som viser sedimentet fra stasjon 19 før og etter siling. Sedimentet besto av silt, sand og grus. Det ble registrert steinbunn ved stasjonen. Foto: Aqua Kompetanse AS.
