# B-undersøkelse

Teksmona (29776), Nova Sea Havbruk

Lokalitetstilstand 2

Feltdato: 02.10.2024  
Rapportnummer: 110214321- 3000 - 01 - 001

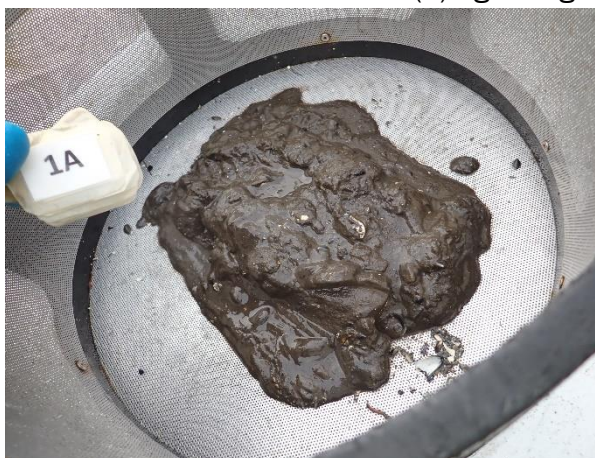
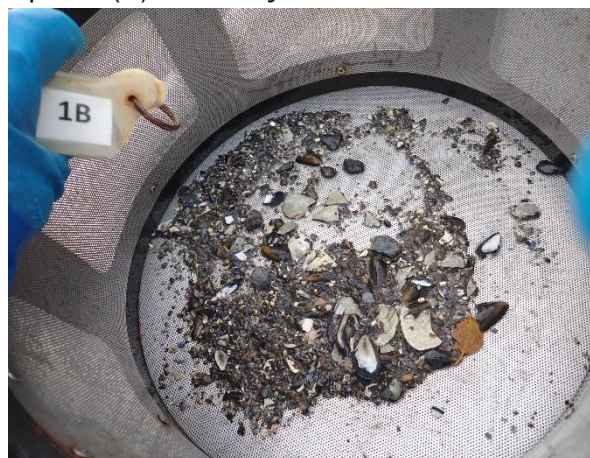
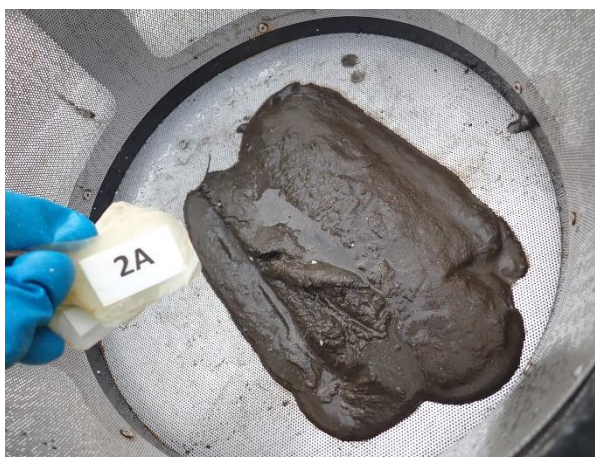
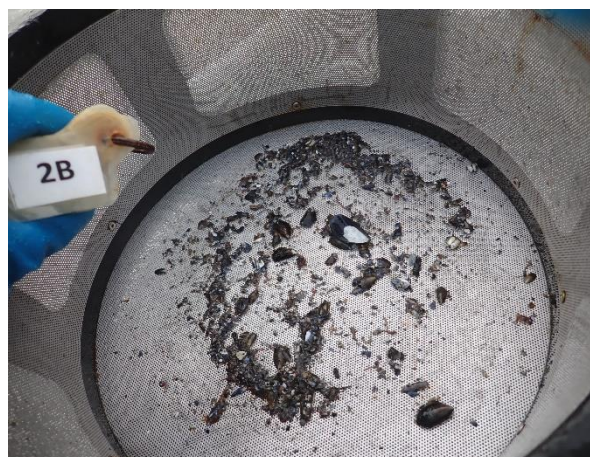
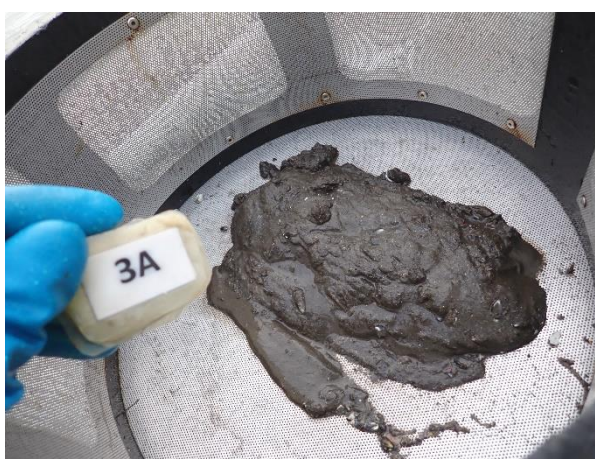
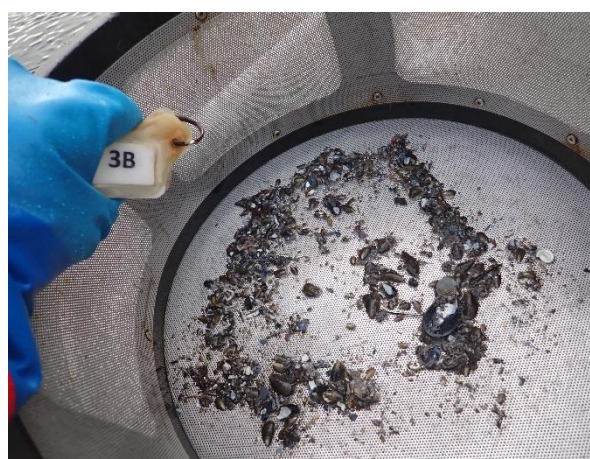
Bilder nedenfor viser sediment (A) og ferdig silt prøve (B) ved stasjonene.
