Oppsummering av B-undersøkelse

Varpet (45023), Nova Sea Havbruk AS

Lokalitetstilstand 3

Feltdato: 05.11.2024
Rapportnummer: 110214772-3000-02-001

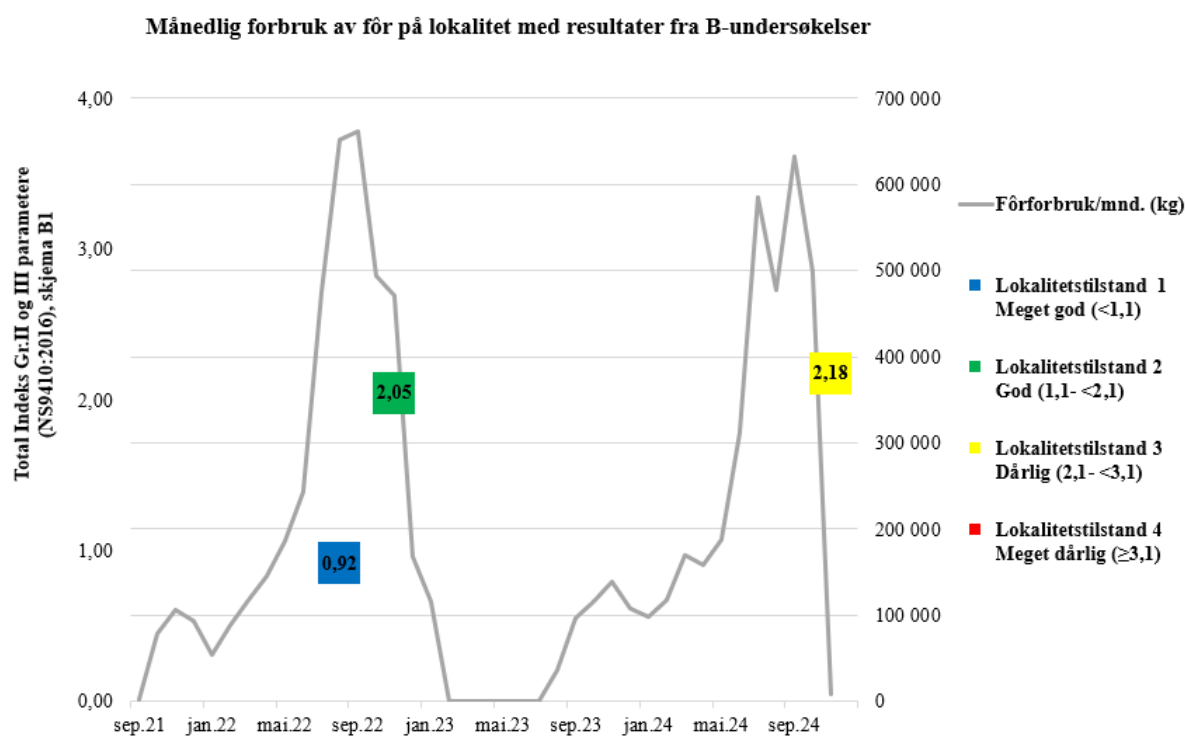
Figur 4.1 Fôrforbruk på lokaliteten, samt resultater fra B-undersøkelser fra inneværende og tidligere undersøkelser ved lokalitet.

Ved undersøkelsestidspunktet var biomassen ved anlegget 1068 tonn, og 3743 tonn var utfôret (pers. med. August E. Høyland). Forrige B-undersøkelse ble utført 07.11.2022, hvor lokaliteten fikk tilstand 2 som samlet vurdering (Åkerblå AS, 2022; figur 4.1 og tabell 4.1).
