# B-undersøkelse for lokalitet 45023 Varpet

NS 9410:2016

På oppdrag fra Nova Sea AS har Åkerblå utført en B-undersøkelse under maksimal produksjonsbelastning ved lokalitet Varpet.

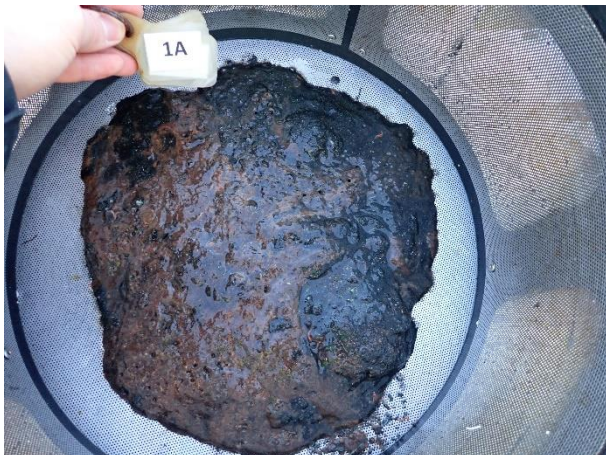
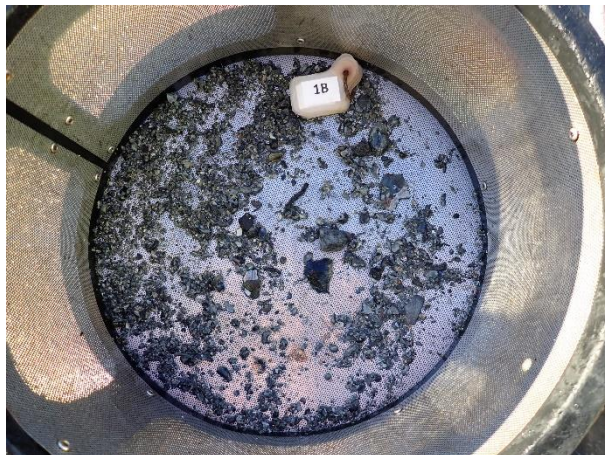
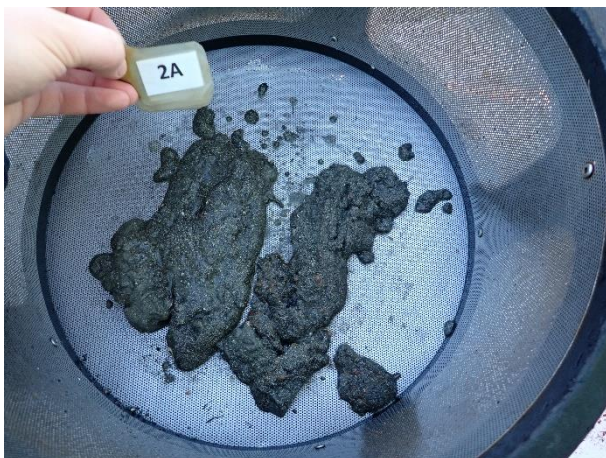
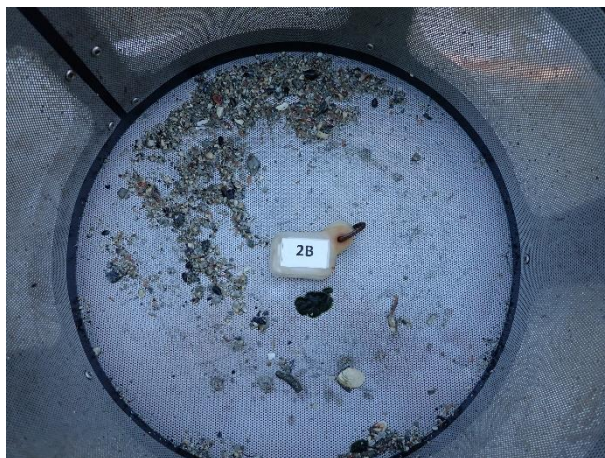
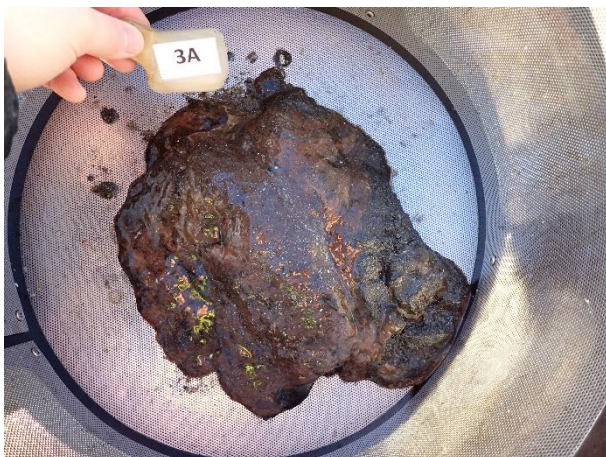
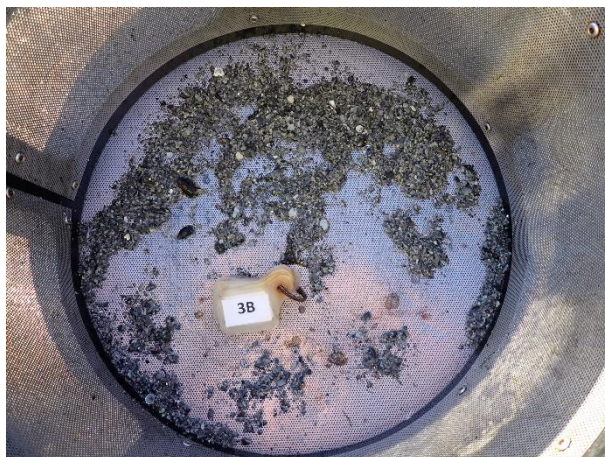
Bilder nedenfor viser sediment (A) og ferdig vasket prøve (B) ved stasjonene.
