# B-undersøkelse

Varpet (45023), Nova Sea AS

Lokalitetstilstand 1

Feltdato: 03.07.2025  
Rapportnummer: 110216654-3000-02 -001

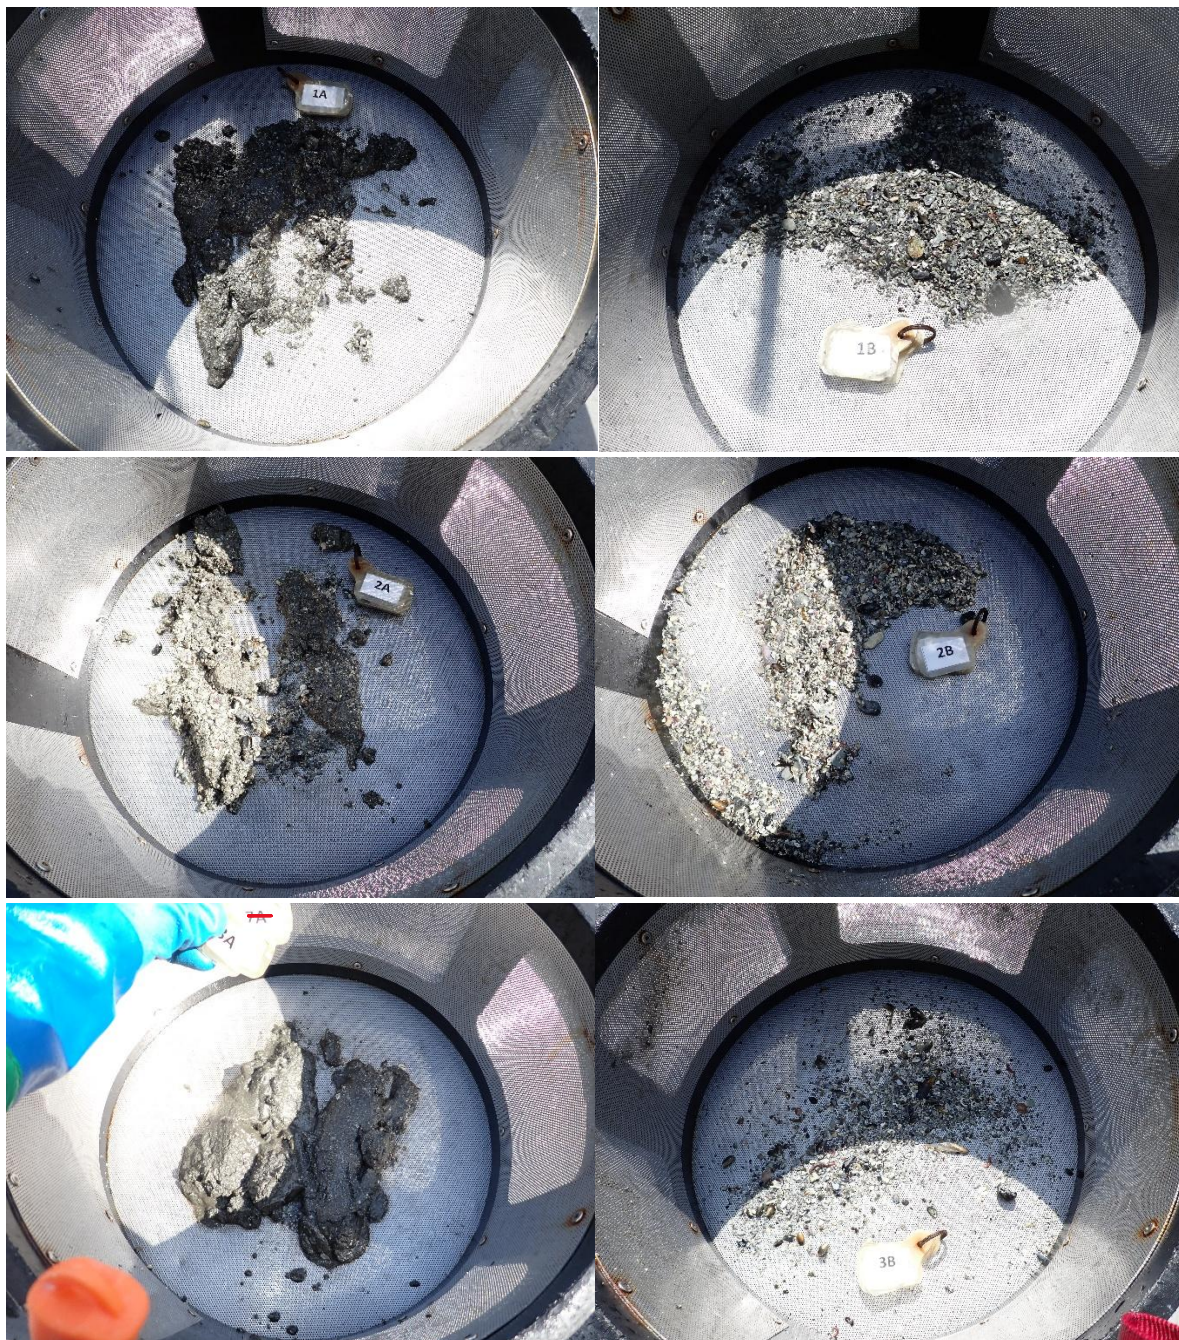
Bilder nedenfor viser sediment (A) og ferdig silt prøve (B) ved stasjonene.
