## B-undersøkelse ved Meløysjøen i Meløy kommune, september 2020

Nova Sea AS

**Etter Norsk Standard NS 9410: 2016**

AQUA KOMPETANSE AS

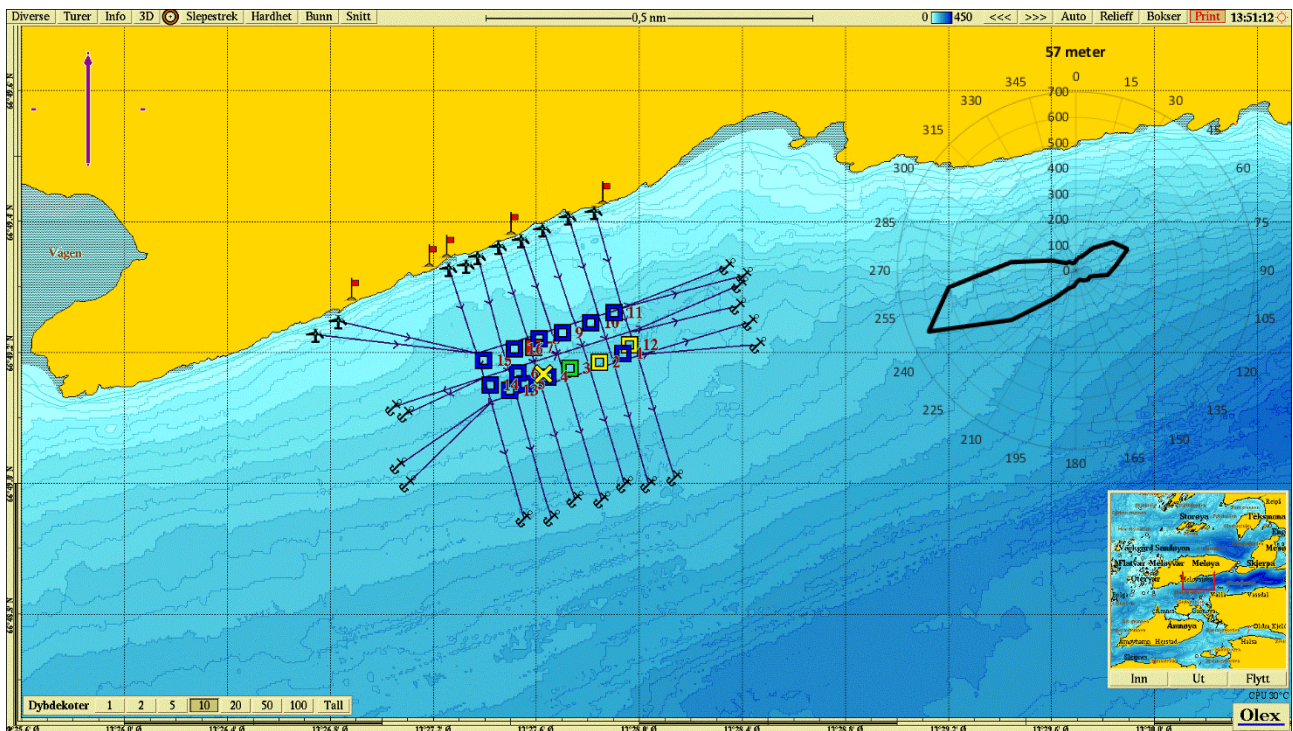
**Figur 3:** Kartet viser anleggsplassering sammen med B-stasjoner og fortøyningslinjer. Lilla pil viser orientering av kart, strømrøse viser vanntransport ( $m^3/m^2/døgn$ ) for hver 15° sektor på 57 meters dyp, og gult kryss markerer posisjon for strømmålingene i 2019 ( $66^{\circ}49'167N$ ,  $13^{\circ}27'628Ø$ ; Pedersen, 2019). Målestokk vises øverst i bildet. Kilde: Olex. Kartdatum WGS84.

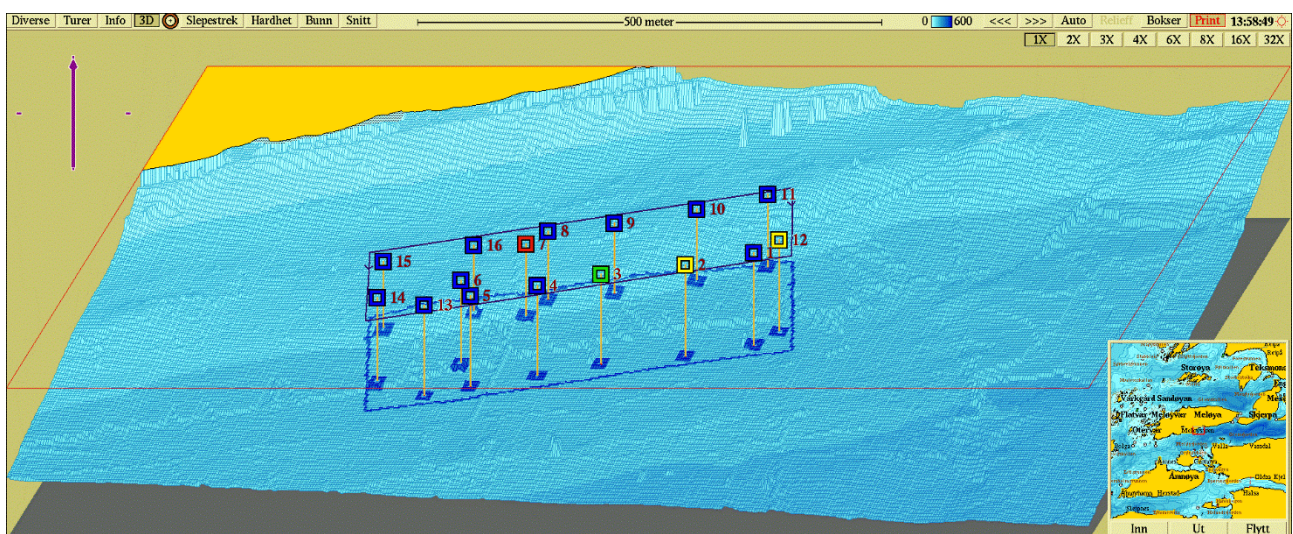
**Figur 4:** Tredimensjonalt isometrisk bunnkart med anleggssomriss og stasjoner. Stasjonene er markert med farge etter hva slags tilstand de har jamfør **Tabell 10**. Målestokk vises øverst i bildet. Kartdatum WGS84. Kilde: Olex.

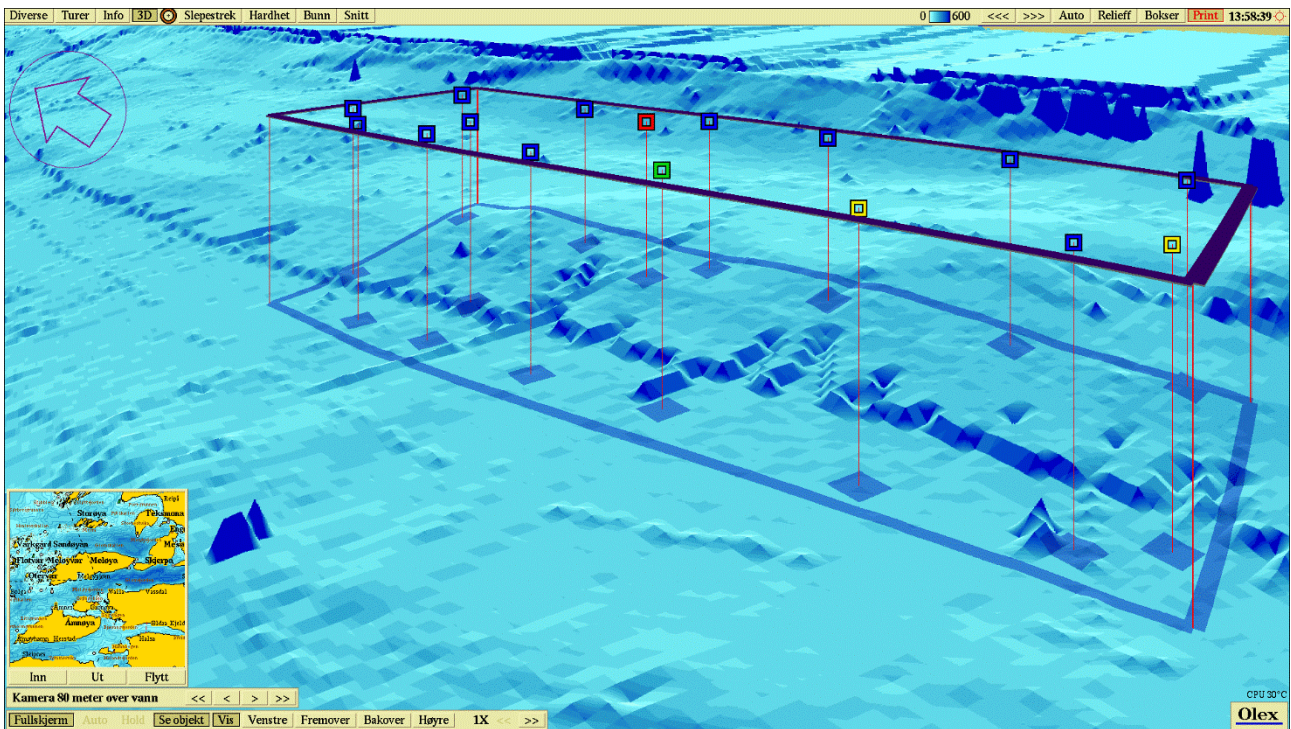
Figur 5: Tredimensjonalt perspektivisk bunnskart med anleggsomriss og stasjoner. Kartdatum WGS84. Kilde: Olex.
