B-undersøkelse ved Renga S i Rødøy kommune, januar 2025

Nova Sea Havbruk AS

Etter Norsk Standard NS 9410: 2016
AQUA KOMPETANSE AS

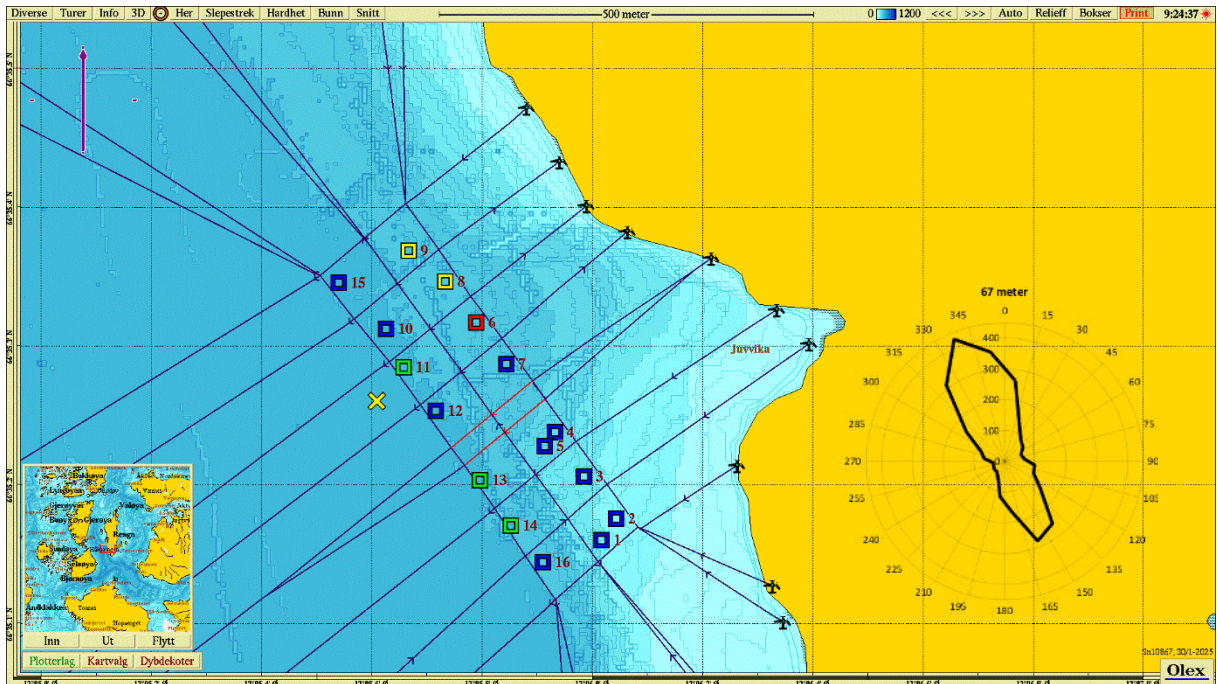
Figur 3: Tredimensjonalt isometrisk bunnkart med anleggsomriss og stasjoner. Stasjonene er markert med farge etter hva slags tilstand de har jamfør NS 9410:2016. Målestokk vises øverst i bildet. Kartdatum WGS84. Kilde: Olex.
