C-undersøkelse med ASC-vurdering

NS9410:2016 og ASC Salmon Standard (2019)

Sundsøy (29376)

Oppfølgingsundersøkelse

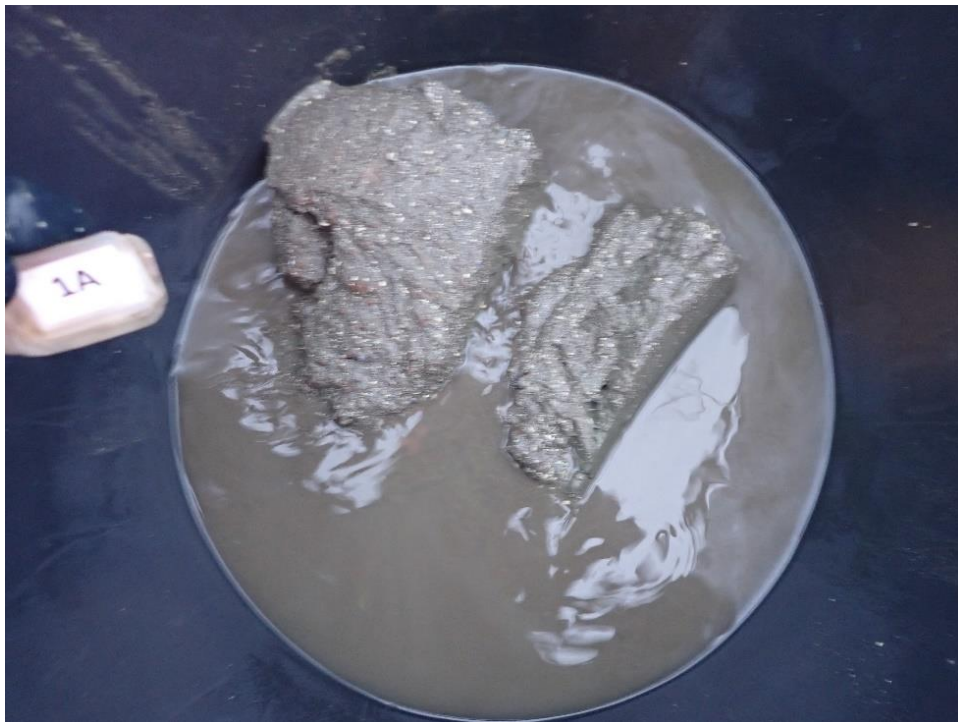
Figur V9.1 Sediment før vask. Lapp indikerer stasjonsnummer.

Det ble tatt bilder av sedimentet fra ett hugg per stasjon etter at grabben ble tømt i plastbaljen, men før vask (Figur V9.1 – V9.6).

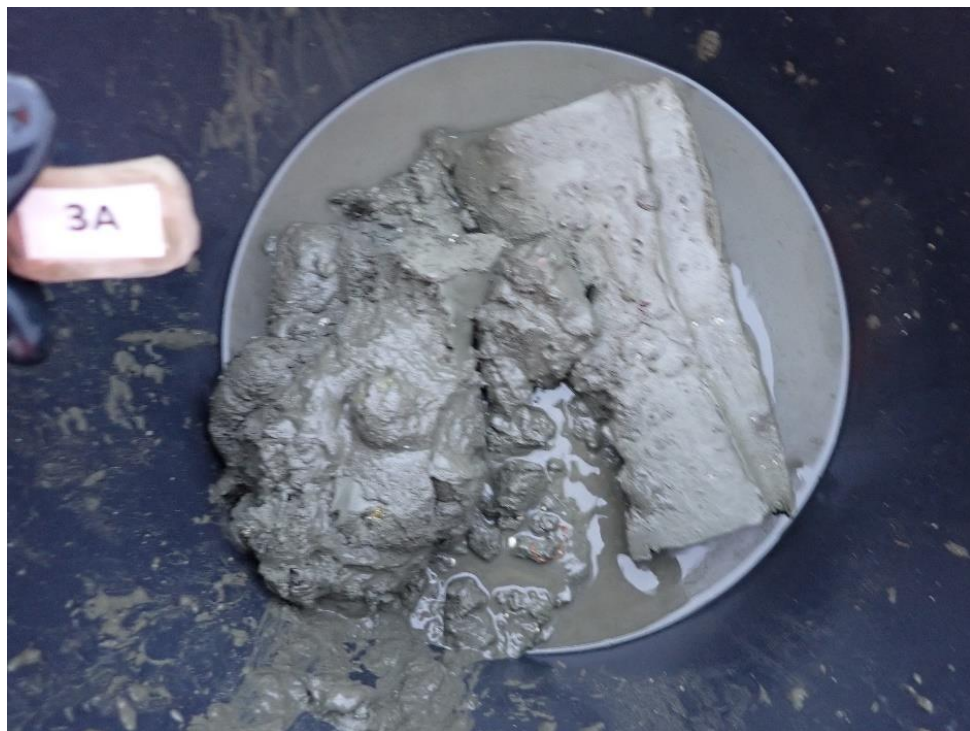
Figur V9.3 Sediment før vask. Lapp indikerer stasjonsnummer.

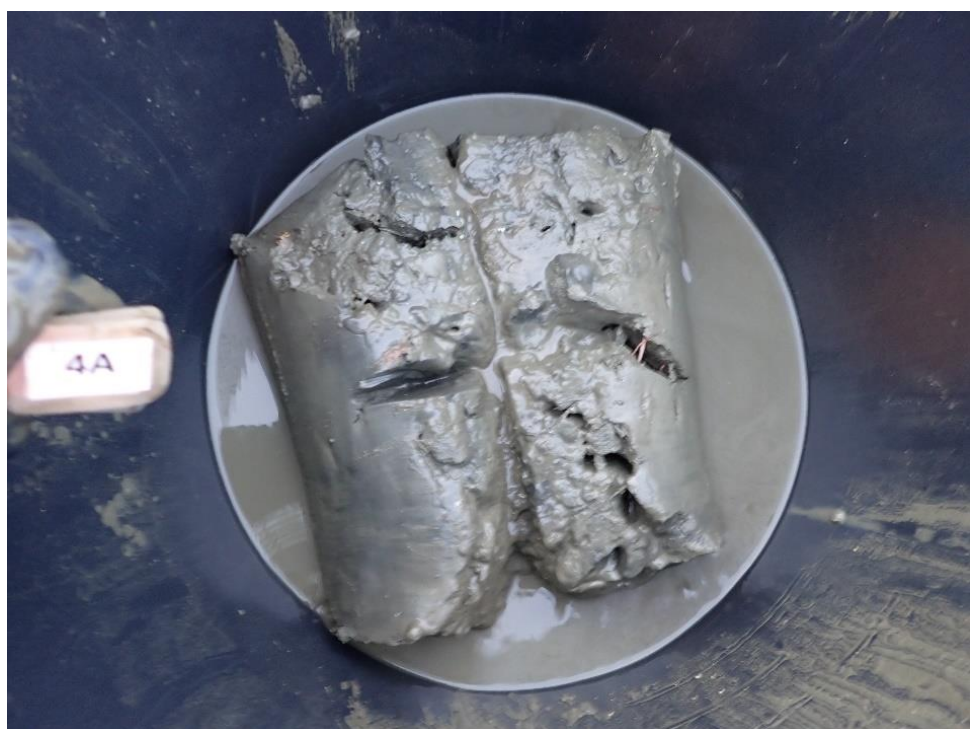
Figur V9.4 Sediment før vask. Lapp indikerer stasjonsnummer.

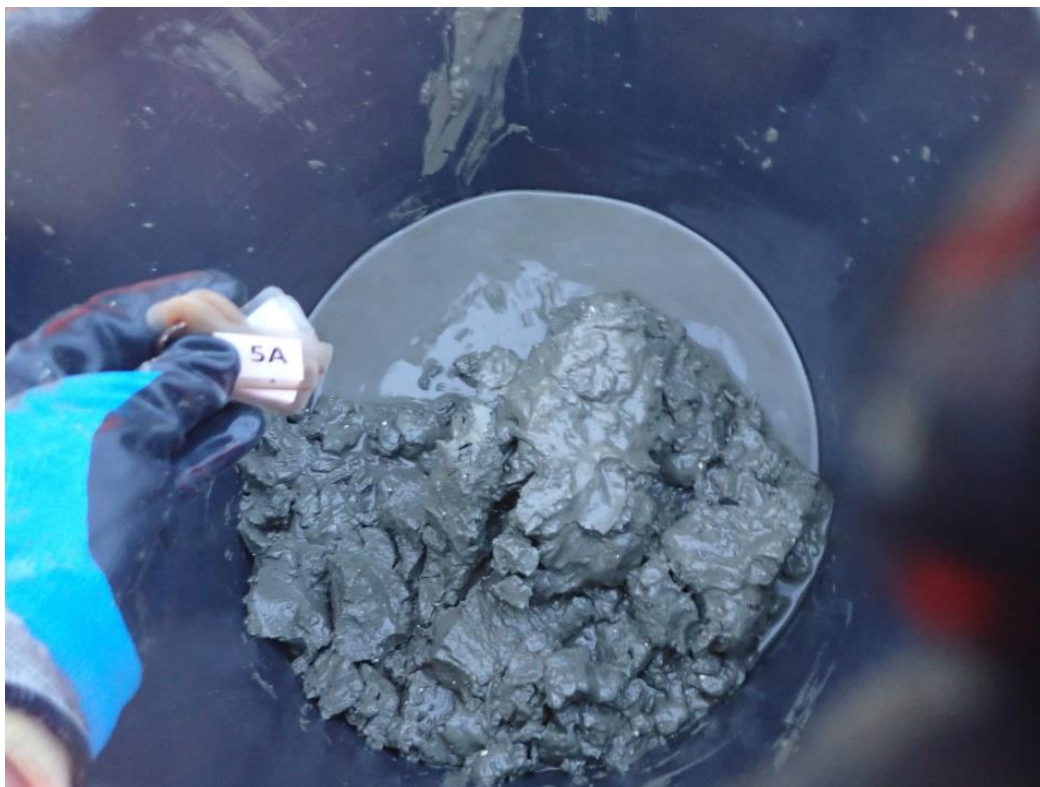
Figur V9.5 Sediment før vask. Lapp indikerer stasjonsnummer.

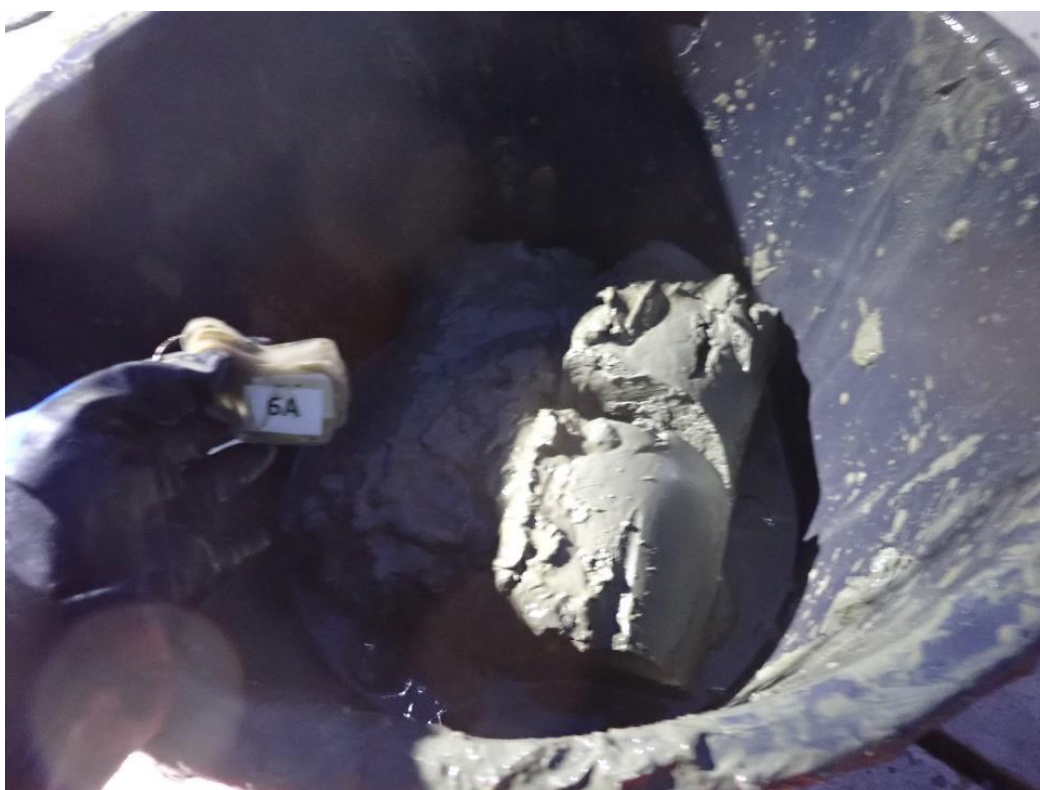
Figur V9.6 Sediment før vask. Referansestasjon.
